## **Umwelttechnisches Gutachten -Ersterkundung-**

Abriss und Neubau eines ALDI-Marktes  
Landstraße 1  
42781 Haan

Auftrag 1 1900 13

30.09.2013

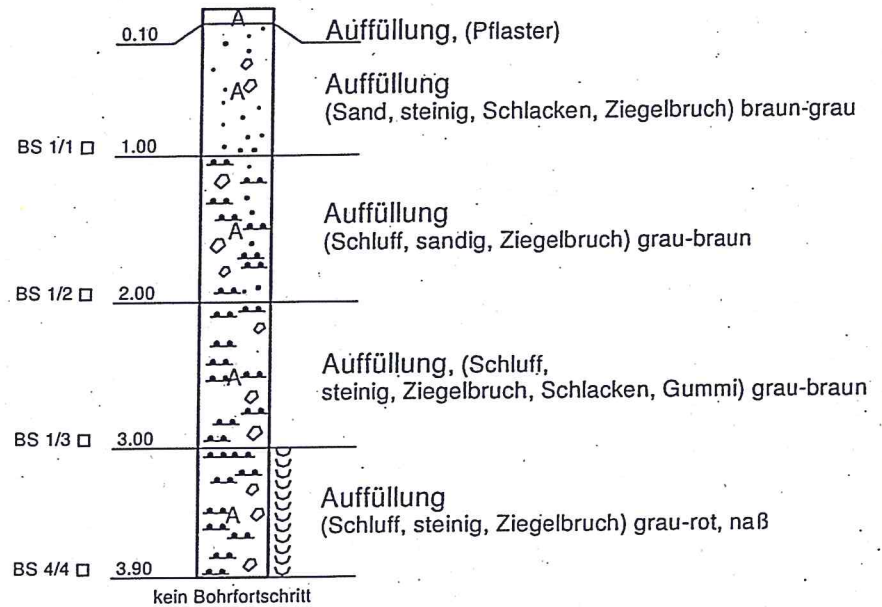
Anlage: 2.1

Der Sauerstoffgehalt zeigte sich in den Bohrungen 1,3 und 4 jedoch stark reduziert, hiermit korrespondierend waren die Kohlendioxid-Konzentration und der Methangehalt deutlich erhöht.

Chlorkohlenwasserstoffe sind in den entnommenen Proben nicht nachweisbar. In der Probe BS 1 wurde mit 1,4 mg/m<sup>3</sup> ein leicht erhöhter BTEX-Gehalt analysiert.

Umwelttechnisch kann ein lokaler BTEX-Schaden im Boden nicht ausgeschlossen werden, der evtl. auf Lösungsmittelreste in dem deponierten Material zurückzuführen ist.

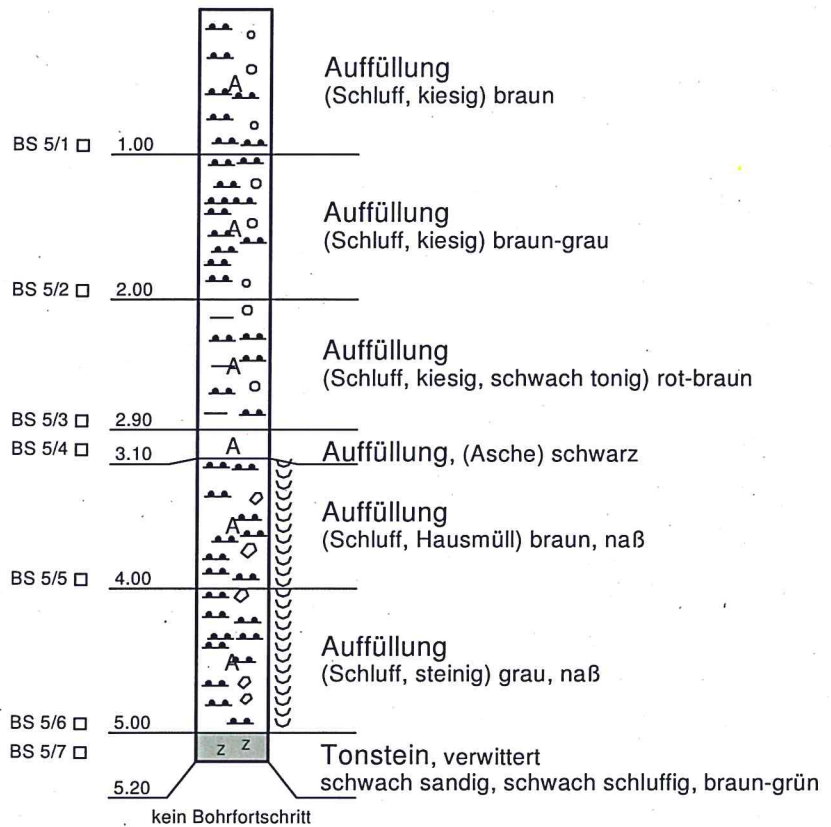
| | Architekturbüro Adam-Gisselbach<br>Am Handweiser 75<br>42111 Wuppertal | Anlage: 2.5 |

Die Ergebnisse der Bohrung BS 5 zeigen keine Auffälligkeiten.
