Umwelttechnisches Gutachten

-Ersterkundung-

Abriss und Neubau eines ALDI-Marktes
Landstraße 1
42781 Haan

30.09.2013

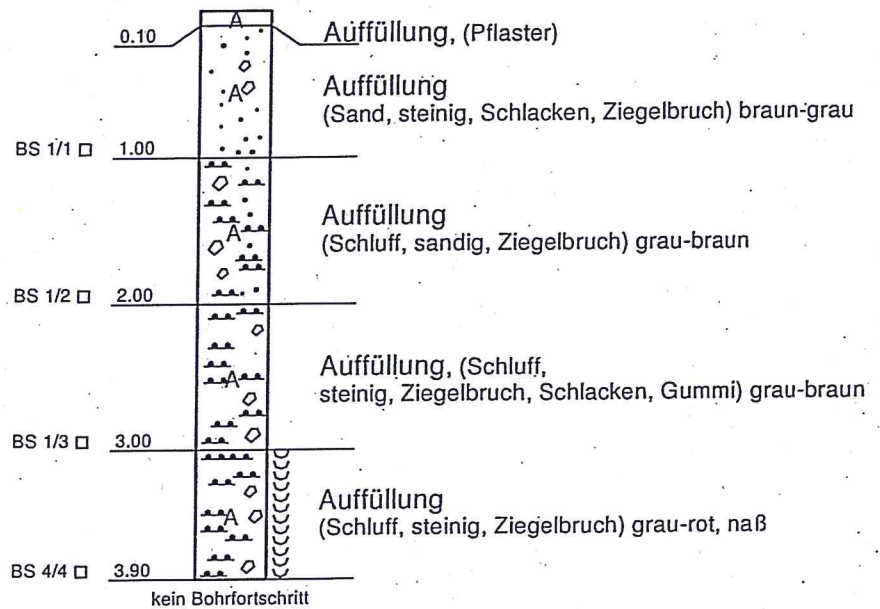
Der Sauerstoffgehalt zeigte sich in den Bohrungen 1,3 und 4 jedoch stark reduziert, hiermit korrespondierend waren die Kohlendioxid-Konzentration und der Methangehalt deutlich erhöht.

Chlorkohlenwasserstoffe sind in den entnommenen Proben nicht nachweisbar. In der Probe BS 1 wurde mit 1,4 mg/m³ ein leicht erhöhter BTEX-Gehalt analysiert.

Umwelttechnisch kann ein lokaler BTEX-Schaden im Boden nicht ausgeschlossen werden, der evtl. auf Lösungsmittelreste in dem deponierten Material zurückzuführen ist.

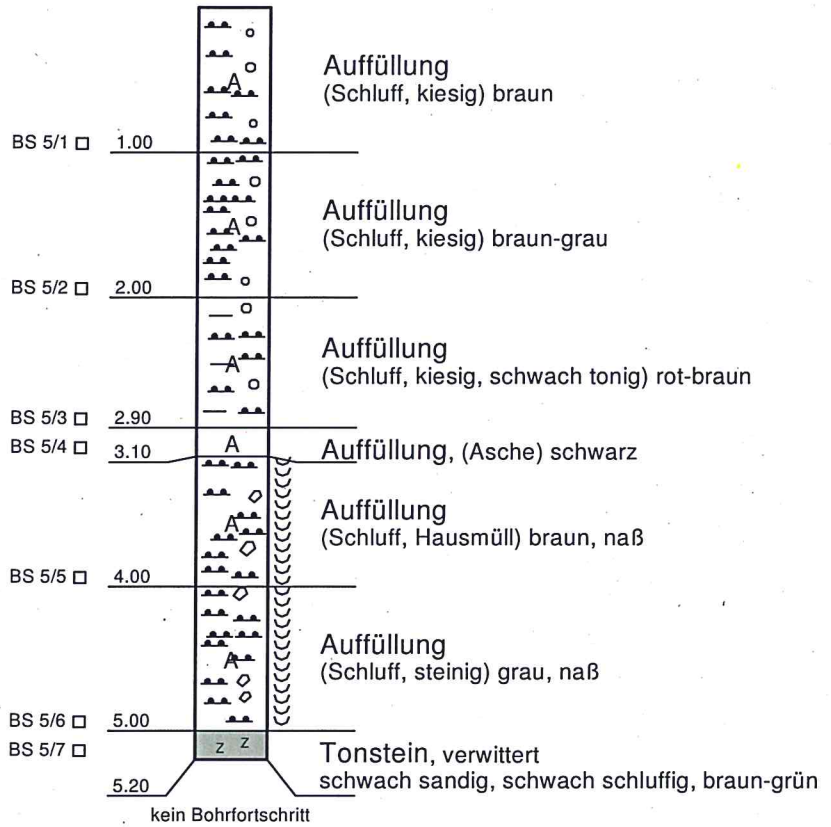
Die Ergebnisse der Bohrung BS 5 zeigen keine Auffälligkeiten.
