Handlungsalternativen für die Verwaltungsstandorte der Stadt Haan Ergebnisbericht

PN-6358

Verwaltungsgebäude Haan
Bestandsbeurteilung

Bestandsbeurteilung Düsselberger Straße 15

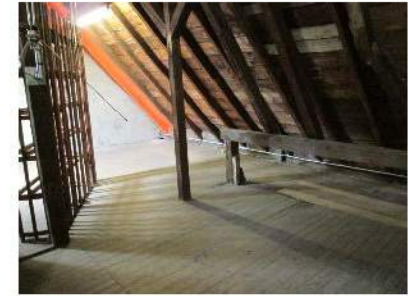
Bau 003

Sitzungssaal	Holzfußboden	starke Abnutzungen, teilweise Fugenschäden, defekte Sockelleisten, etc.	E	im Zuge der erforderlichen Maßnahmen im Bereich der technischen Installationen ist der Oberböden zu überarbeiten	Bau 051, 053
	Treppenraum Hauptterasse	Flurfläche Fliesen- bzw. Textilbelag, Treppen als Naturstein-Stufenkonstruktion	durchgängig normale Abnutzungen, in geringem Umfang defekte Stufenkanten, etc.	A	keine Maßnahmen erforderlich	Bau 033-034, 042, 062-064
	Dachboden	nicht ausgebaute Bereiche als Lager- und Archivfläche im Dachboden	es wird davon ausgegangen, daß zukünftig im Dachboden außer der jetzt schon bestehenden Nutzung als Lagerflächen keine weiteren Nutzungen stattfinden. Somit hierzu keine Ansätze für die Bodenbeläge			Bau 003-007
353 Deckenbekleidung

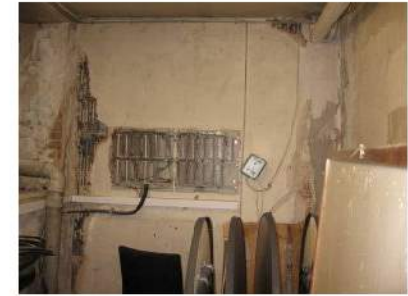
ELT 262

KG	Teilbereich	Beschreibung	Ist-Zustand, Mängel	Zustand	Mängelbeseitigung / Empfehlung	Fotonachweis
442	Eigenstromversorgungsanlagen	SI-Beleuchtung nicht vorhanden, Fluchtwegbeschilderung als langnacheuchtende Schilder vorhanden		E	Umrüstung auf hinterleuchtete Fluchtwegbeschilderung	
443	Niederspannungsschaltanlagen	Niederspannungshauptverteiler (GHV-AV) für die Versorgung der allgemeinen Verbraucher	Die NSP-Anlage stammt aus dem Sanierungsjahren ca. 1960 und später. Die Anlage ist in einem dem Alter entsprechenden Zustand.	E	Austausch und Neuinstallation	
444	Kabel und Leitungen	Kabel und Leitungen zu den Unterverteilern und Verbrauchern	Installationen weitestgehend im Strang und unter Putz aus dem Errichterjahr 1960 und später. Vermischung Klassische Nullung mit TN-S Netzformen. Installationen aus 1960 sind mit ca. 50 Jahren weit über die vertretbare Zeit von 40 Jahren vorhanden und abgängig. Leitungsanlagen im Sitzungssaal vermutlich gemischt von 1902 bis 1960 und ev. 1980/90 Jahren.	E	Anlagensystem auf gleichen heutigen Normungsstand ertüchtigen	ELT 206, 247, 262, 265, 266,
