## **Bericht**

**zur Entnahme und Analyse von Material  
auf „offene“ PCB-haltige Bauteile  
in Liegenschaften der Stadt H**

**GSB** Gefahrstoffe in Bauten GmbH

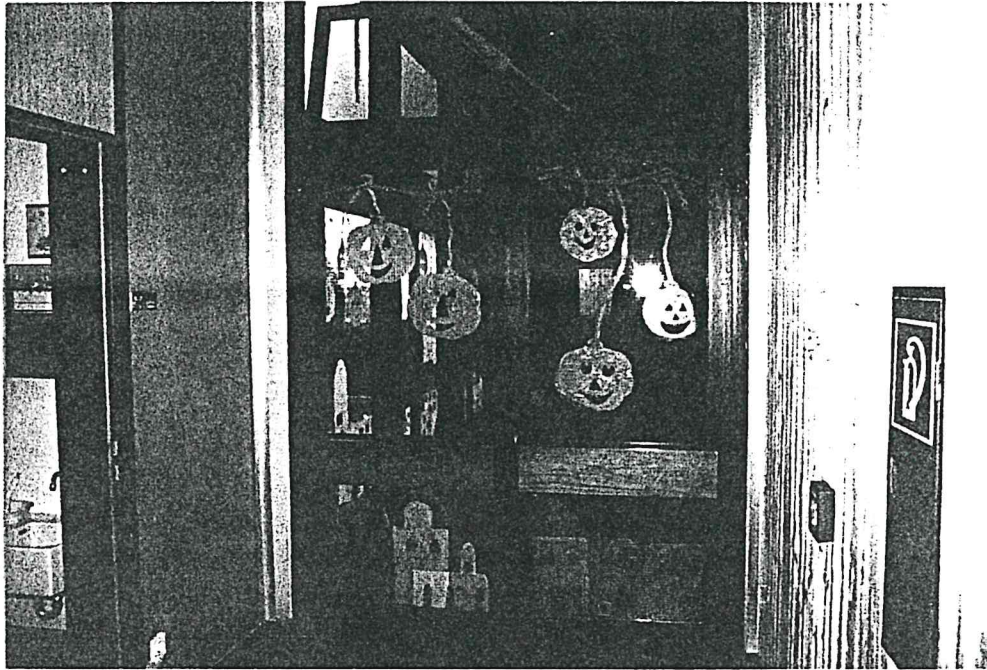
| Proben-Nr./<br>GSA-Nr. | Entnahmestelle | Gesamt PCB-Gehalt<br>c [ $\mu\text{g/kg}$ ] | Primärquelle, d.h. $> 0,1\%$<br>bzw. $> 1.000.000\ \mu\text{g/kg}$<br>Gesamt-PCB | Bemerkung | Empfehlung |
|---|---|---|---|---|---|
| 8 / 125642 | Hauptgebäude<br>Fugenmasse der Tür- und Fen-<br>steranlagen | ca. 17.400.000 | ja<br>ca. $1,7\%$ | gilt für gesamtes Ge-<br>bäude (s. Foto-Nr. 1) | Immissionsmessung |

| Foto Nr. 1 | Grundschule Bollenberg - Hauptgebäude -<br>Fugenmassen an Tür- und Fensteranlagen<br>Probe 8, ca. 1,7 % Gesamt-PCB-Gehalt (Primärquelle) |

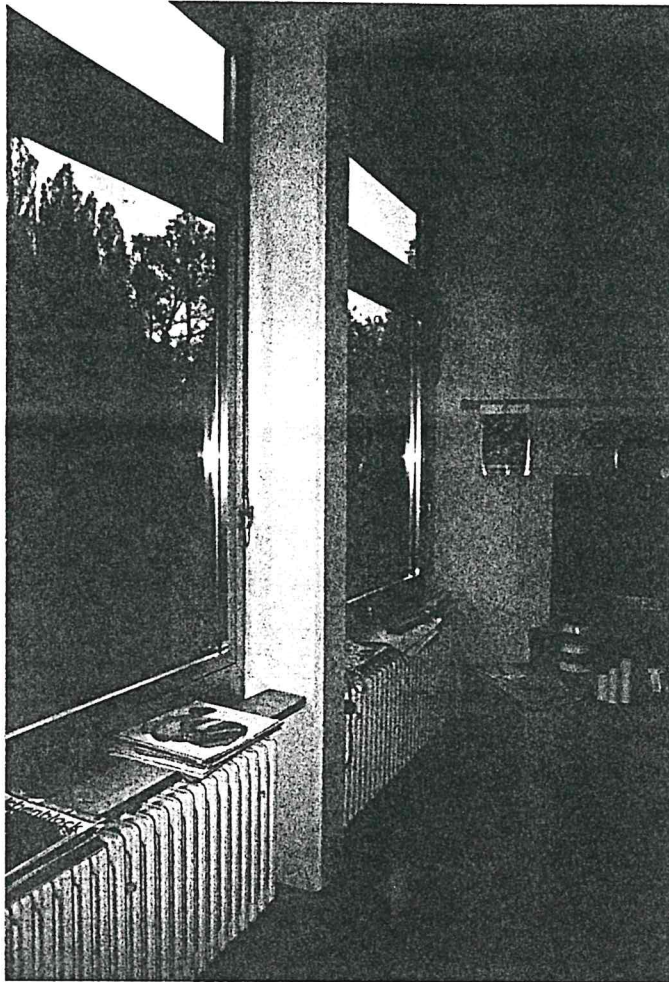
- Hauptgebäude: Die im Trakt 1, OG, entnommene Probe Nr. 3 der Fugenmasse der Fensteranlage ist mit 1,3 % Gesamt-PCB-Gehalt eine Primärquelle. Es konnten, ohne Zerstörungen vorzunehmen, bei weiteren Stichproben nicht an allen Fensterelementen diese Fugenmassen festgestellt, da sie zusätzlich hinter einem Verputzmaterial liegen. Es ist jedoch zu unterstellen, daß diese Fugenmassen im Trakt 1 als auch Trakt 2, gegebenenfalls auch im Verwaltungstrakt, verbaut sind.

| Proben-Nr./<br>GSA-Nr. | Entnahmestelle | Gesamt PCB-Gehalt<br>c [ $\mu\text{g/kg}$ ] | Primärquelle, d.h. $> 0,1 \%$<br>bzw. $> 1.000.000 \mu\text{g/kg}$<br>Gesamt-PCB | Bemerkung | Empfehlung |
|---|---|---|---|---|---|
| 3 / 125565 | Hauptgebäude Trakt 1 (OG)<br>Fugenmassen an Fensteranlagen | ca. 12.700.000 | ja<br>ca. 1,3 %<br>(s. Foto-Nr. 2) | gilt für das gesamte<br>Hauptgebäude, in der<br>Regel verdeckt | Immissionsmessung |

| Foto Nr. 2 | Grundschule Steinkulle -Hauptgebäude-<br>Fugenmassen an Fensteranlagen<br>Probe 3 ca. 1,3 % Gesamt-PCB-Gehalt (Primärquelle) |

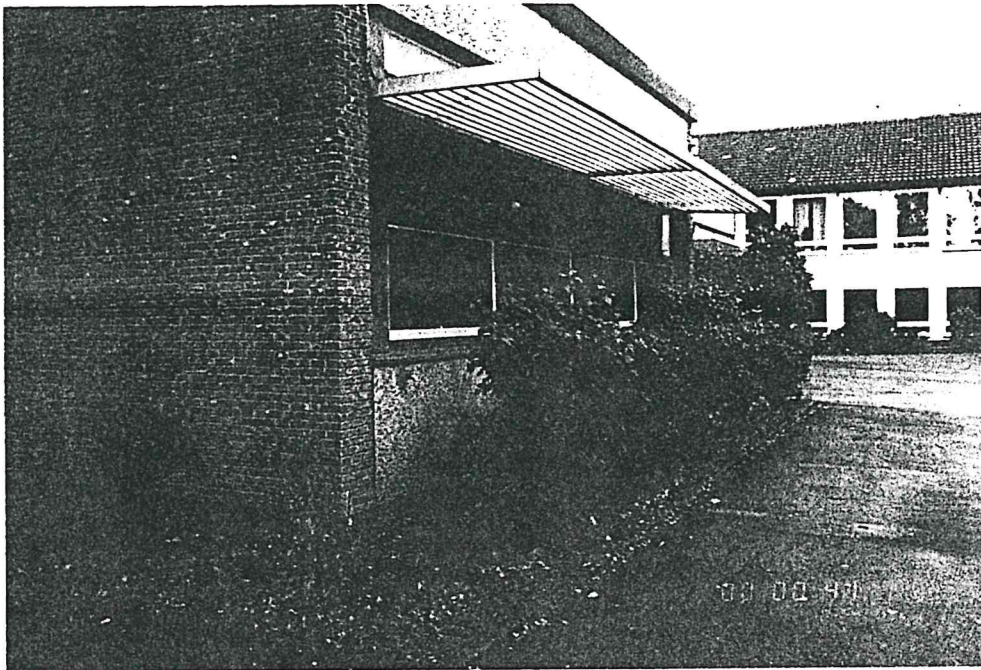
- „Neubau“-Grundschule: Die Fugenmassen im Außen-Fassadenbereich (Probe 5) sind mit ca. 1,2 % Gesamt-PCB-Gehalt als Primärquellen einzustufen.  
Die als Mischprobe entnommenen Wandanstriche (Probe 4) weisen mit  $2 \times 10^{-3}$  % Kontaminationen auf (Sekundärquelle). Ob diese von den außen verarbeiteten Primärquellen herrühren oder gegebenenfalls von „offenen“ aber nicht zugänglichen Fugenmassen im Gebäudeinnern, war bei dieser ersten Probenuntersuchung nicht zu klären.

| Proben-Nr./<br>GSA-Nr. | Entnahmestelle | Gesamt PCB-Gehalt<br>c [ $\mu\text{g/kg}$ ] | Primärquelle, d.h. $> 0,1 \%$<br>bzw. $> 1.000.000 \mu\text{g/kg}$<br>Gesamt-PCB | Bemerkung | Empfehlung |
|---|---|---|---|---|---|
| 5 / 125562 | „Neubau“ Grundschule<br>Fugenmassen zwischen Betonfertig-<br>teilelementen (außen) | ca. 12.400.000 | ja<br>ca. $1,2 \%$ | ggfs. Fugenmassen im<br>Gebäudeinnern vorhan-<br>den, s. Ergebnis Probe 4<br>(s. Foto-Nr. 3) | s. Probe 4 |

| Foto Nr. 3 | Waldschule Bachstraße, „Neubau“ Grundschule<br>Fugenmassen zwischen Fertigteilen (außen)<br>siehe Probe 5 ca. 1,2 % Gesamt-PCB-Gehalt (Primärquelle) |

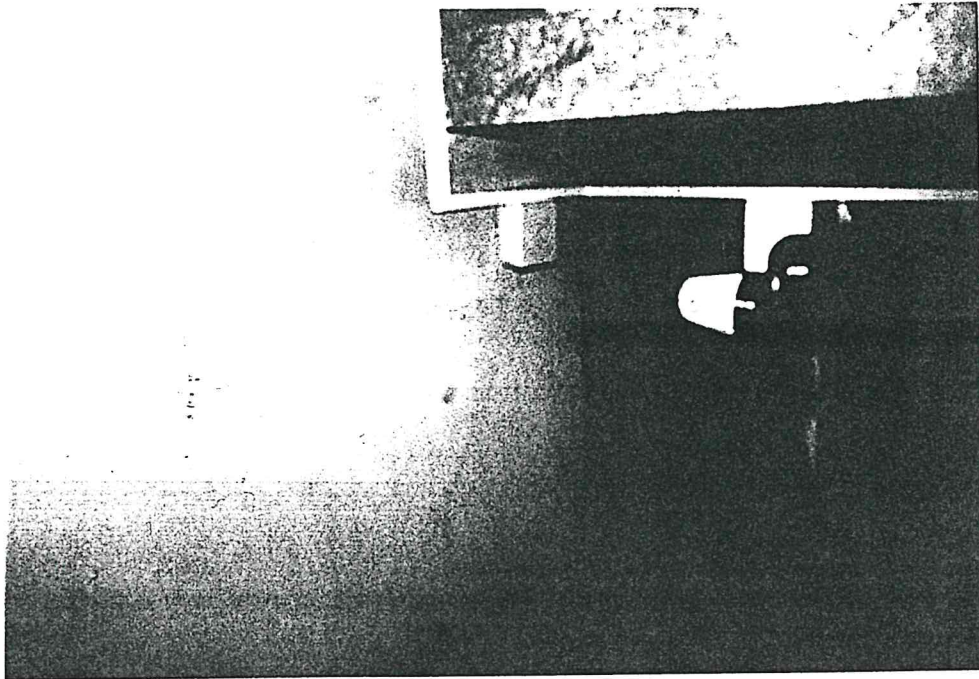
- Altbau Sondertrakt: Die Fugenmassen im Bereich der Wand- und Stützenanschlüsse an die Fensterbrüstungselemente sind mit ca. 0,2 % bzw. 0,6 % Gesamt-PCB-Gehalt eindeutig als Primärquellen zu bezeichnen (s. Probe 8 und 12).  
Bei den vergleichbaren Anwendungen im Neubautrakt konnten keine PCB-Gehalte festgestellt werden.  
Die in dem Altbau- und Neubautrakt vorhandenen alten Wandanstriche wurden ebenfalls beprobt (s. Probe 9 und 13), diese mit  $9 \times 10^{-3}$  % bzw.  $2 \times 10^{-2}$  % Gesamt-PCB-Gehalt als kontaminiert zu bezeichnen (Sekundärquellen, gegebenenfalls stellen sie auch selbst „alte“ Primär-

| Proben-Nr./<br>GSA-Nr. | Entnahmestelle | Gesamt PCB-Gehalt<br>c [ $\mu\text{g/kg}$ ] | Primärquelle, d.h. $> 0,1\%$<br>bzw. $> 1.000.000\ \mu\text{g/kg}$<br>Gesamt-PCB | Bemerkung | Empfehlung |
|---|---|---|---|---|---|
| 12 / 125710 | Hauptgebäude Altbau<br>1.OG 108: Fugenmasse zwischen<br>Fensterbrüstungselementen und<br>Stützen | ca. 4.120.000 | ja<br>ca. 0,4 % | gilt für gesamten Son-<br>dertrakt, s. auch Probe<br>8/Altbau (s. Foto-Nr. 4) | Immissionsmessung |

| Foto Nr. 4 | Gymnasium Adler Str. -Altbau/Sondertrakt-<br>Proben 8 und 12 Fugenmassen zwischen Fensterbrüstungselementen und Stützen/<br>Wänden, ca. 0,2 - 0,4 % PCB-Gesamt-Gehalt (Primärquelle) |

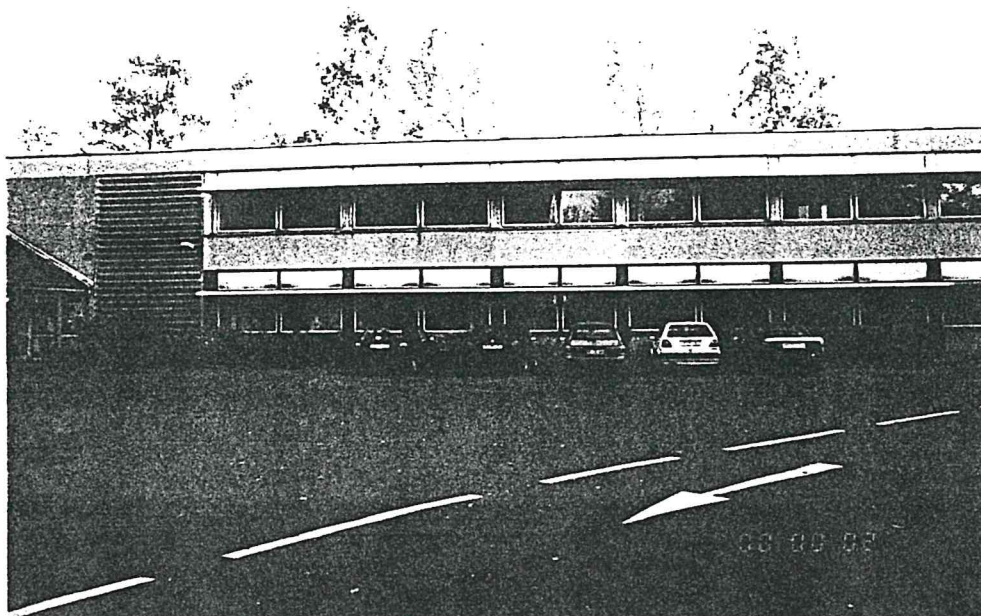
- VHS-Gebäude: Die Fugenmassen zwischen den Fassadenteilen sind mit 0,9 % Gesamt-PCB-Gehalt als Primärquelle einzustufen (Probe 2). Es ist nicht auszuschließen, daß diese Fugenmaterialien auch in das Gebäude hinein, „offene“ Bereiche haben.

| Proben-Nr./<br>GSA-Nr. | Entnahmestelle | Gesamt PCB-Gehalt<br>c [ $\mu\text{g/kg}$ ] | Primärquelle, d.h. > 0,1 %<br>bzw. > 1.000.000 $\mu\text{g/kg}$<br>Gesamt-PCB | Bemerkung | Empfehlung |
|---|---|---|---|---|---|
| 2 / 125629 | VHS-Gebäude incl. Anbau<br>Fugenmassen der Betonfertigteile-<br>lemente (außen) | ca. 8.970.000 | ja<br>ca. 0,9 % | keine offenen Fugenmas-<br>sen im Gebäude bei<br><u>Stichproben</u> festgestellt<br>(s. Foto-Nr. 5) | da offene Fugen im<br>Gebäude nicht aus-<br>zuschließen sind,<br>sind vorsorglich<br>Immissionsmessung<br>zu empfehlen |

| Foto Nr. 5 | VHS-Gebäude Dieker Str. 49<br>siehe Probe 2 Fugenmassen zwischen Betonfertigteilelementen (außen), ca. 0,9 % Gesamt-PCB-Gehalt (Primärquelle) |
