| Beratungsfolge<br>Vorlage ist für alle hier angegebenen Sitzungen bestimmt | Sitzungstermin |
| Ausschuss für Bau, Vergabe, Feuerschutz und Ordnungsangelegenheiten | 15.11.2018 |

## **Sachstandsberichte zu den Projekten im Gebäudemanagement**

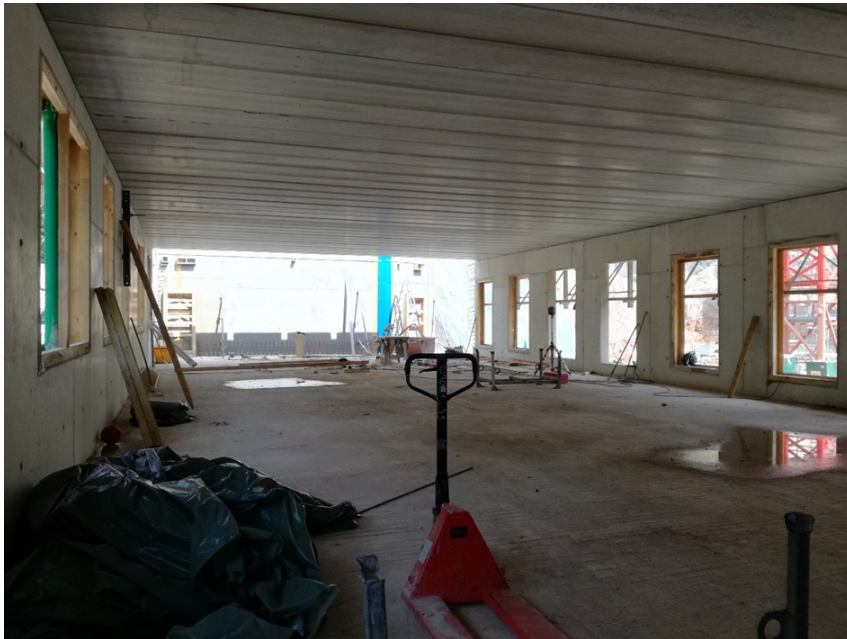
Fotos: Baustelle Gymnasium Haan, Rohbauerrichtung der ersten Klassenräume im 2. Gartengeschoss

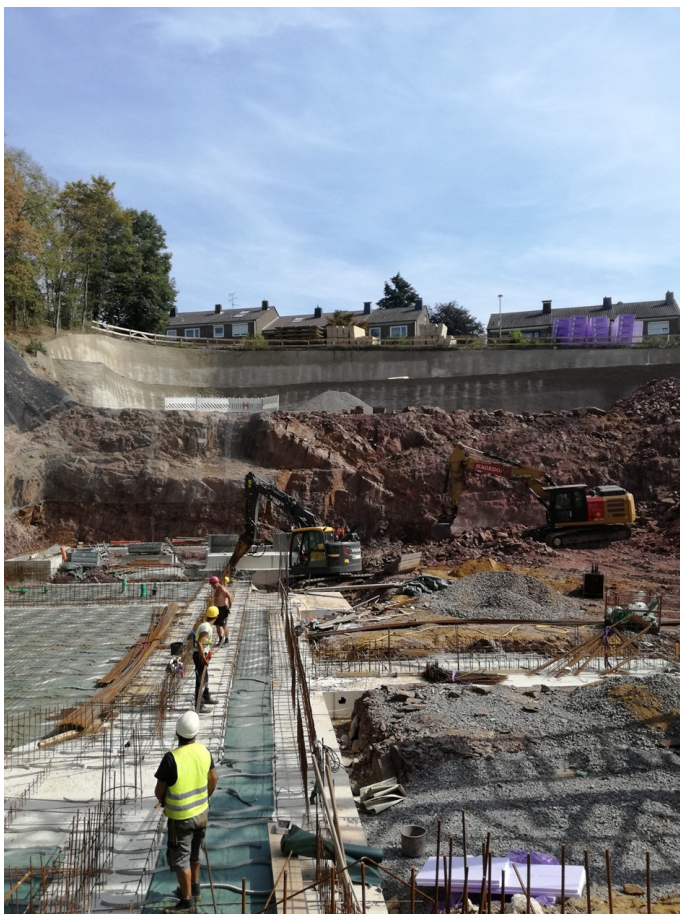
Ausführung der Bodenplatte in Längsachse C-D

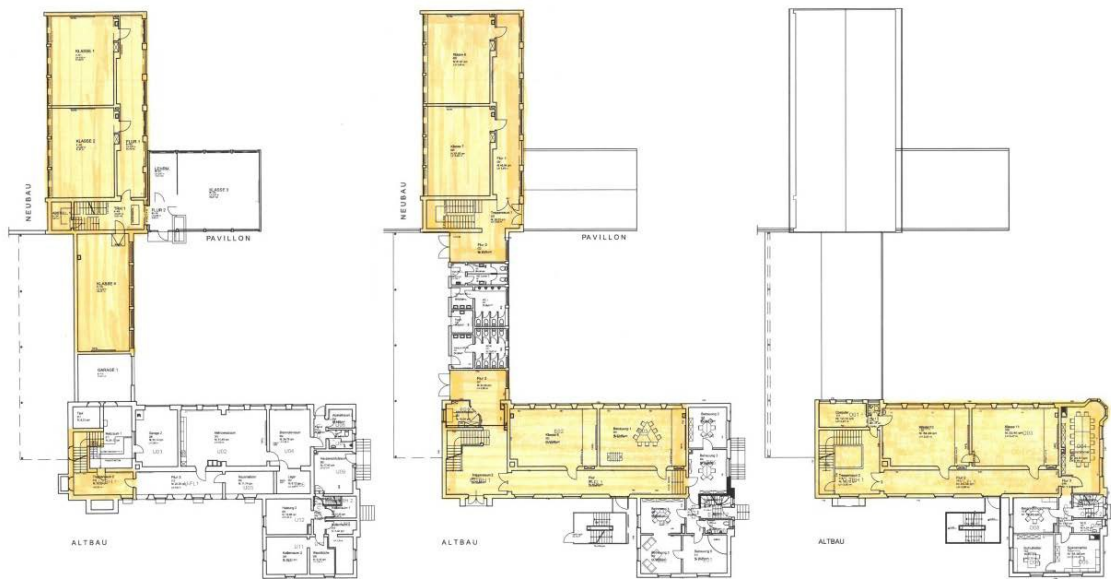
Zur Veranschaulichung der räumlichen Verteilung der PCB-Belastungen in der Grundschule sind in der Anlage 6 die vorliegenden Analysenergebnisse in den Grundrissplänen des Schulkomplexes räumlich zugeordnet eingetragen. Darüber hinaus sind im nachfolgenden Bild 6-1 die Räume und Flure mit stark PCB-belasteten Anstrichen farblich gekennzeichnet. In den farblich gekennzeichneten Bereichen weisen die Wandanstriche und sonstigen Farbanstriche deutliche bis sehr

stark erhöhte PCB-Belastungen auf und sind somit als Primärquellen für Raumlufbelastungen zu bewerten.

Bild 6-1: Farbige Kennzeichnung der Räume mit PCB-Primärquellen im UG, EG und OG (von links nach rechts) der GGS Griten

In den übrigen nicht farbig gekennzeichneten Räumen des Bildes 6-1 sind teilweise keine oder lediglich geringe PCB-Verunreinigungen vorhanden, die erfahrungsgemäß auf einen Eintrag über die PCB-haltige Raumluf aus den Nachbarräumen mit Primär-quellen zurückzuführen sind. Im Dachgeschoss wurden lediglich geringe Raumlufbelastungen  $\Sigma \text{PCB} \ll 100 \text{ ng/m}^3$  gemessen. Dies lässt den Schluss zu, dass es im Dachgeschoss keine Primärquellen für PCB gibt.

Gemäß den Vorgaben der PCB-Richtlinie sind die im Altbau der Gemeinschaftsgrundschule Griten vorhandenen Primärquellen und vermutlich auch Teile der sekundärkontaminierten Baustoffe (Anstriche, Putze, Innenausbau etc.) durch eine Beseitigung zu sanieren. Diese Sanierungsarbeiten sollten aus fachtechnischer Sicht der ICG Düsseldorf im Zuge einer zukünftigen Modernisierung des Altbaus durchgeführt werden.

Die Ergebnisse der tiefenorientierten Beprobungen zeigen, dass sich die PCB-Belastung im Wesentlichen auf die Anstriche beschränkt, so dass mit einem ordnungsgemäßen und sorgfältigen Abtrag der Wandanstriche und des unterlagernden Putzes eine weitgehend vollständige Beseitigung der PCB-Belastung in der Grundschule grundsätzlich möglich ist. Dennoch kann nicht vollständig ausgeschlossen werden, dass auch nach dem ordnungsgemäßen Abtrag geringe Restbelastungen der PCB im Mauerwerk und in den Hohlkammerdecken verbleiben. Aus fachtechnischer Sicht der ICG Düsseldorf wird deshalb empfohlen durch eine Pilotsanierung und anschließende Raumluftmessung den Nachweis zu erbringen, dass eine erfolgreiche PCB-Sanierung der kontaminierten Räume durchführbar ist.“
