ICG Düsseldorf GmbH & Co. KG
Ingenieur Consult Geotechnik

Düsseldorf, 05.09.2018
La-Fe-Fr
Projekt-Nr.: 60876
Auftrag-Nr.: 12726

Haan, Prälat-Marschall-Straße 65
Gemeinschaftsgrundschule Gruitzen
Projekt: Modernisierung des Schulaltbaus (Baujahr 1927) – 2. Bericht
- **Ergänzende PCB-Untersuchungen an Baustoffproben**
- **Ergänzende PCB-Raumluftuntersuchungen**

Stellungnahme zu den Analyseergebnissen

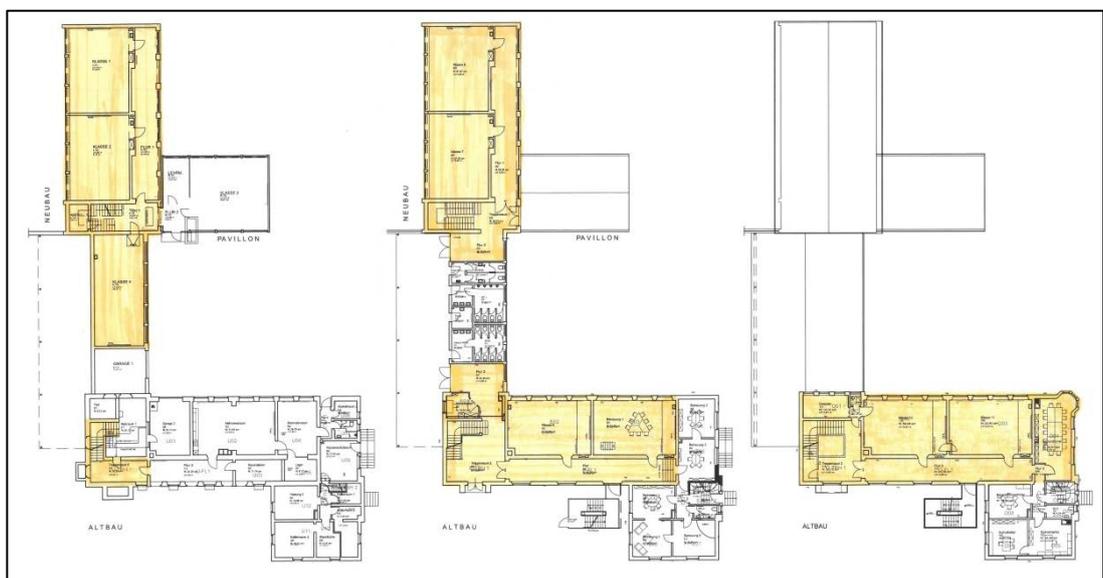
Bild 6-1: Farbige Kennzeichnung der Räume mit PCB-Primärquellen im UG, EG und OG (von links nach rechts) der GGS Gruitzen

Zur Veranschaulichung der räumlichen Verteilung der PCB-Belastungen in der Grundschule sind in der **Anlage 6** die vorliegenden Analyseergebnisse in den Grundrissplänen des Schulkomplexes räumlich zugeordnet eingetragen. Darüber hinaus sind im nachfolgenden Bild 6-1 die Räume und Flure mit stark PCB-belasteten Anstrichen farblich gekennzeichnet. In den farblich gekennzeichneten Bereichen weisen die Wandanstriche und sonstigen Farbanstriche deutliche bis sehr stark erhöhte PCB-Belastungen auf und sind somit als Primärquellen für Raumlufthbelastungen zu bewerten.

In den übrigen nicht farbig gekennzeichneten Räumen des Bildes 6-1 sind teilweise keine oder lediglich geringe PCB-Verunreinigungen vorhanden, die erfahrungsgemäß auf einen Eintrag über die PCB-haltige Raumluft aus den Nachbarräumen mit Primärquellen zurückzuführen sind. Im Dachgeschoss wurden lediglich geringe Raumluftbelastungen $\sum \text{PCB} \ll 100 \text{ ng/m}^3$ gemessen (siehe Anlage 6.4). Dies lässt den Schluss zu, dass es im Dachgeschoss keine Primärquellen für PCB gibt.

Gemäß den Vorgaben der PCB-Richtlinie [3] sind die im Altbau der Gemeinschaftsgrundschule Gruitzen vorhandenen Primärquellen und vermutlich auch Teile der sekundärkontaminierten Baustoffe (Anstriche, Putze, Innenausbau etc.) durch eine Beseitigung zu sanieren. Diese Sanierungsarbeiten sollten aus fachtechnischer Sicht der ICG Düsseldorf im Zuge einer zukünftigen Modernisierung des Altbaus durchgeführt werden.

Die Ergebnisse der tiefenorientierten Beprobungen zeigen, dass sich die PCB-Belastung im Wesentlichen auf die Anstriche beschränkt, so dass mit einem ordnungsgemäßen und sorgfältigen Abtrag der Wandanstriche und des unterlagernden Putzes eine weitgehend vollständige Beseitigung der PCB-Belastung in der Grundschule grundsätzlich möglich ist. Dennoch kann nicht vollständig ausgeschlossen werden, dass auch nach dem ordnungsgemäßen Abtrag geringe Restbelastungen der PCB im Mauerwerk und in den Hohlkammerdecken verbleiben. Aus fachtechnischer Sicht der ICG Düsseldorf wird deshalb empfohlen durch eine Pilotsanierung und anschließende Raumluftmessung den Nachweis zu erbringen, dass eine erfolgreiche PCB-Sanierung der kontaminierten Räume durchführbar ist.

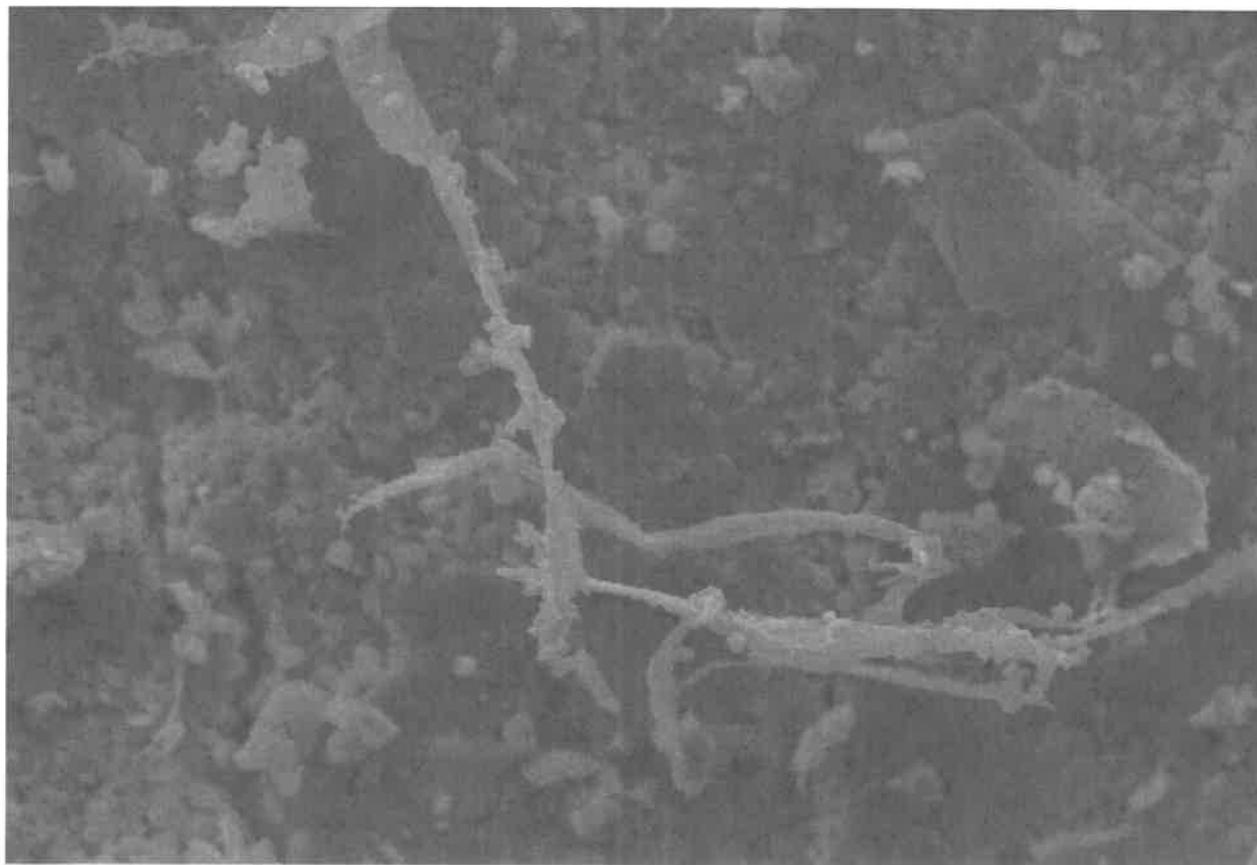
Probe: A2018-19167
Typ: Vorgabe
ID: A 01

Probe-Nr.	Entnahmeort	Material	Befund
A2018-19167	Altbau, EG, Flur, EFL 1	Buntsteinputz	Kein Asbest nachgewiesen, Probe enthält organische Fasern.

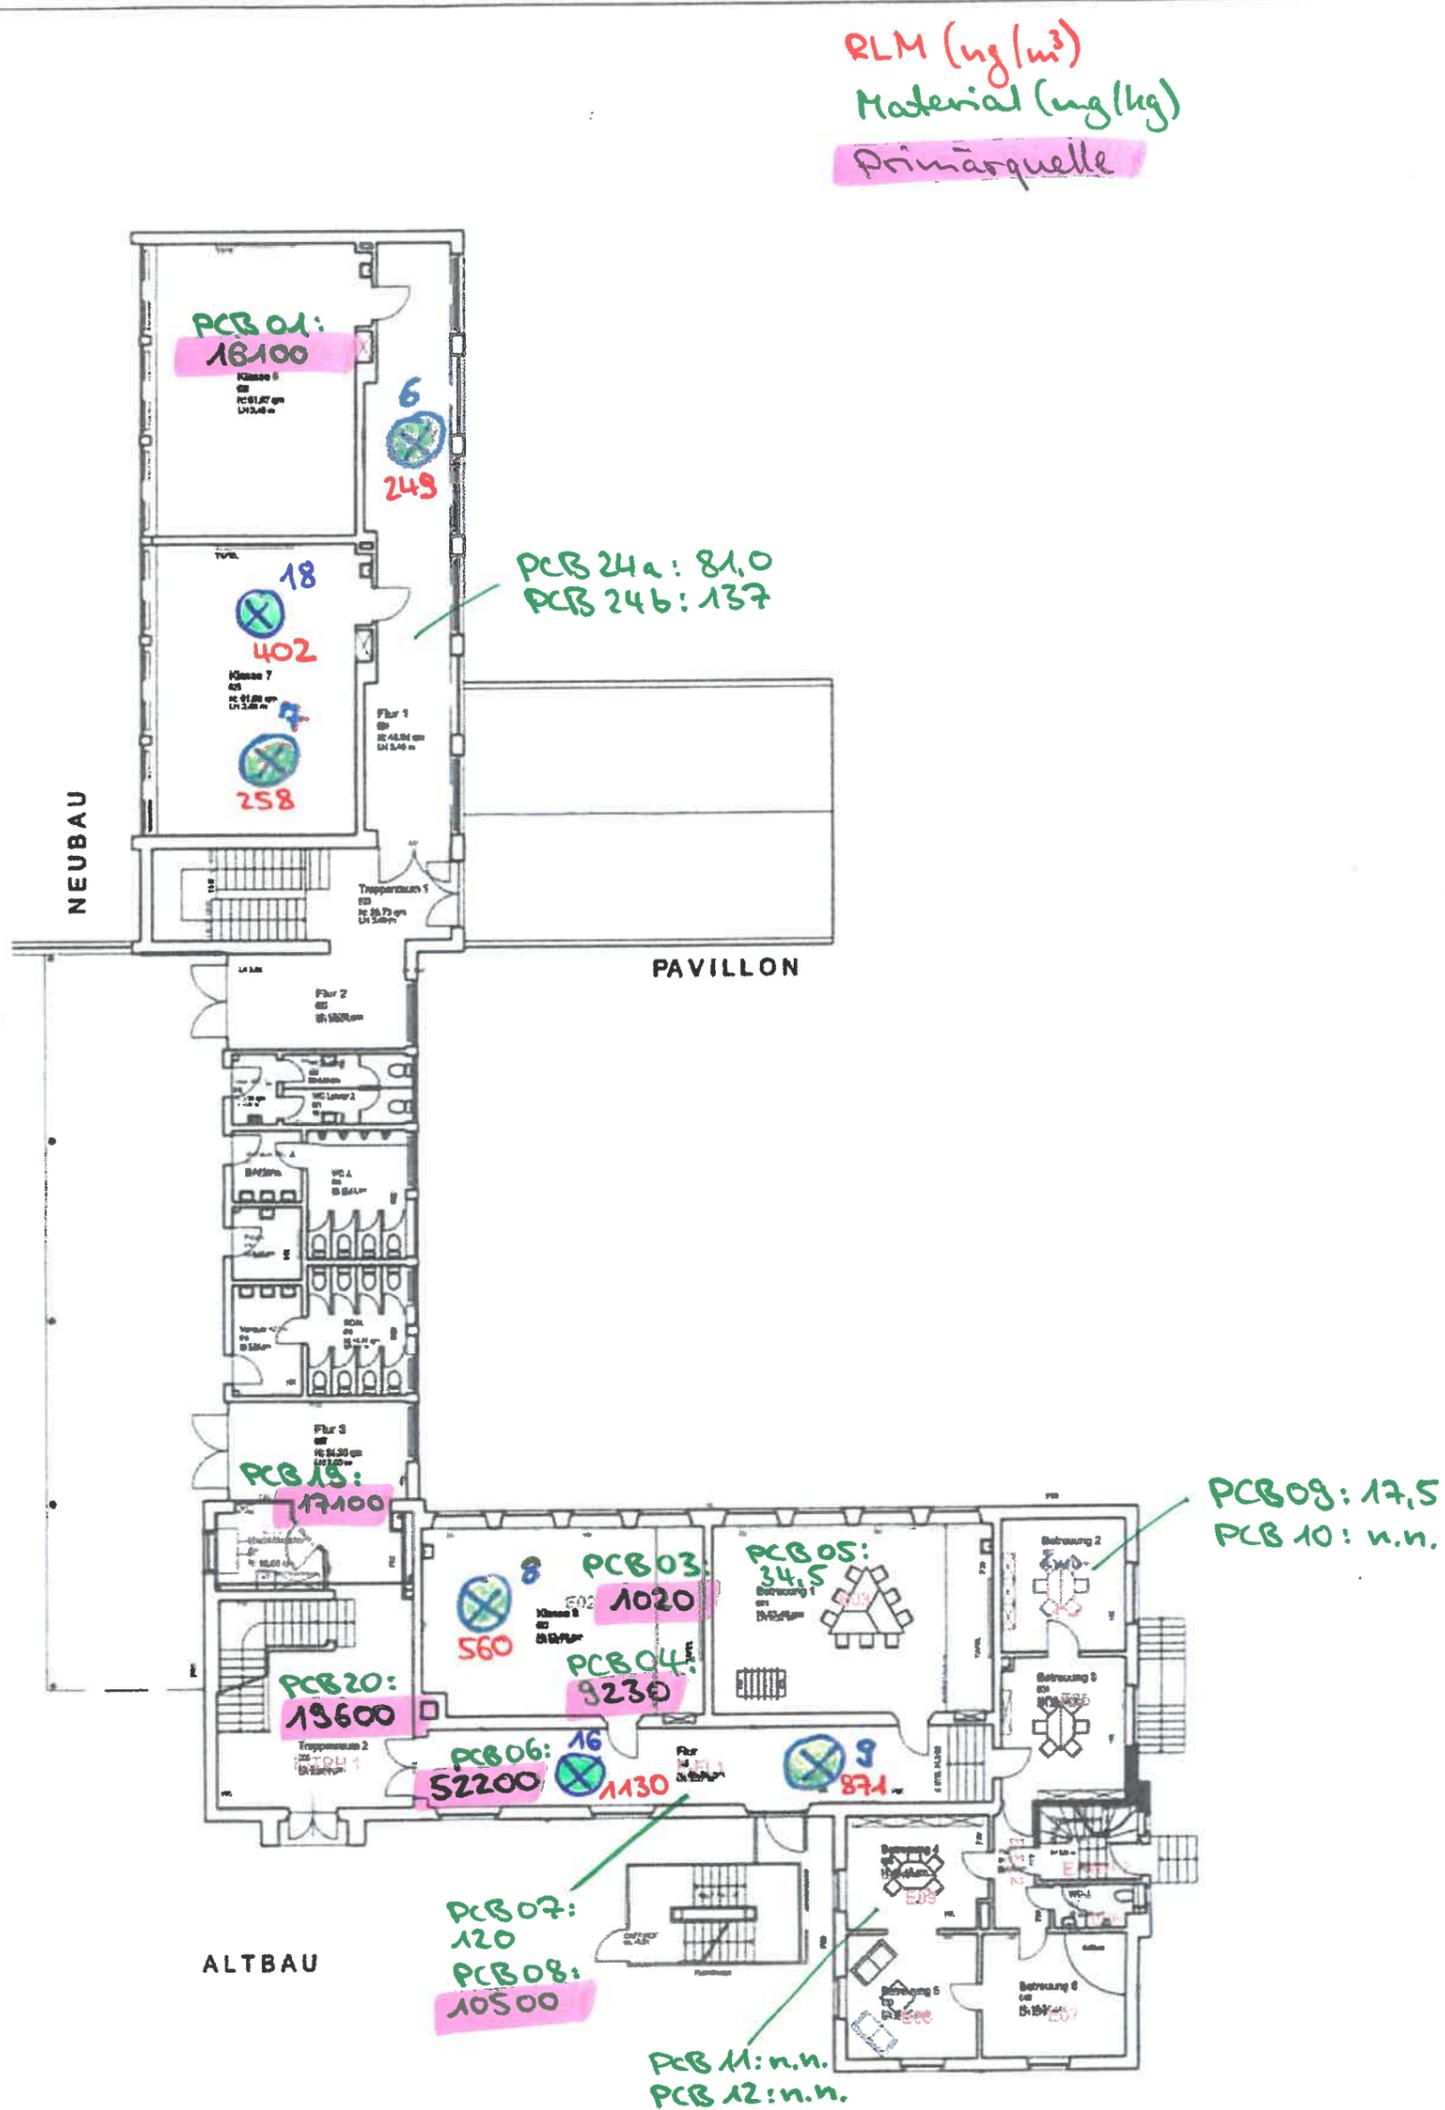
Die höchste Konzentration für PCB mit 871 ng/m^3 wurde in der Raumluftprobe aus dem Flurbereich EFL1 im Erdgeschoss nachgewiesen. Ebenfalls relativ hohe PCB-Konzentrationen wurden in der Raumluft des Klassenzimmers E02 mit 560 ng/m^3 im Erdgeschoss und im Flurbereich OFL1 mit 570 ng/m^3 im Obergeschoss gemessen. Der geringste PCB-Gehalt wurde in der Raumluftprobe aus dem Flurbereich UFL1 im Untergeschoss mit $9,5 \text{ ng/m}^3$ nachgewiesen. Ebenfalls relativ geringe PCB-Konzentrationen wurden in den Raumluftproben aus dem Mehrzweckraum 1 des Dachgeschosses ($\sum \text{PCB} = 36 \text{ ng/m}^3$), dem Abstellraum 3 im Dachgeschoss ($\sum \text{PCB} = 44,0 \text{ ng/m}^3$) und dem Sekretariat im Obergeschoss des Altbaus ($\sum \text{PCB} = 62,5 \text{ ng/m}^3$) festgestellt.
