## Ergänzender Kurzbericht

**GS Don-Bosco  
Schulgebäude und Turnhalle  
Thienhausener Straße 24  
42781 Haan**

MTM - Auftragsnummer: MTM/Eri/4490-18-V0

Datum: 30.07.2018

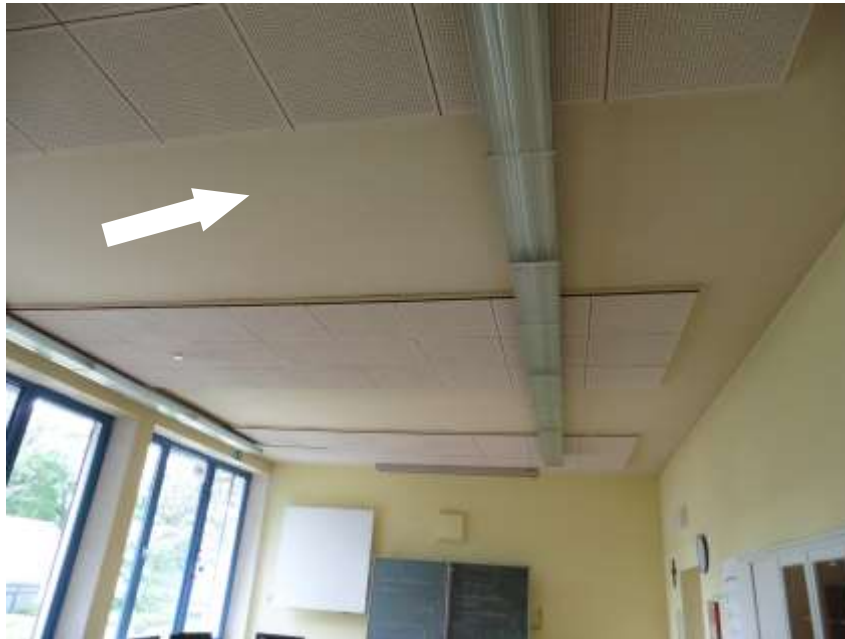
Probenahme von auf Deckenflächen in Klassenräumen, Einbau neuer Abhängedecken

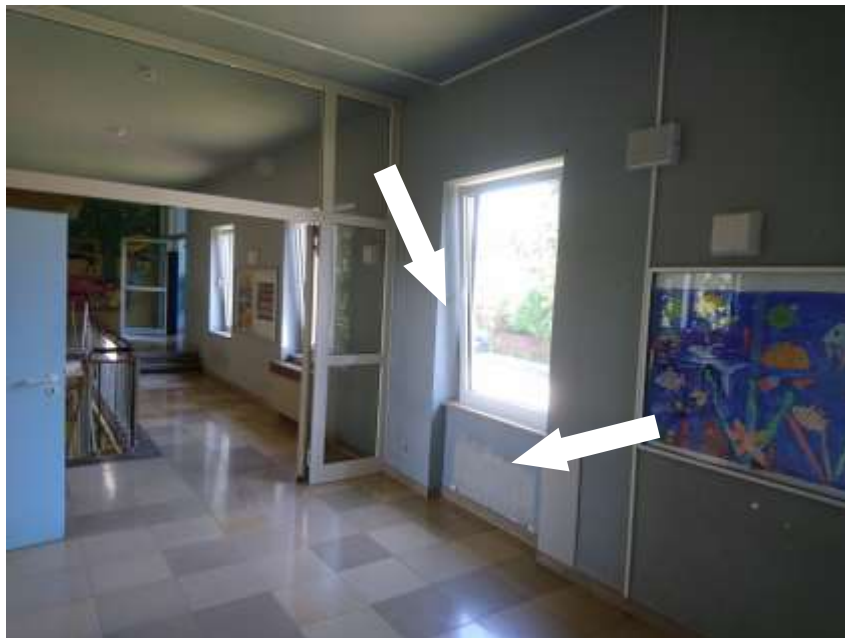
Probenahmen von Feinputz in Heizkörpernischen und Fensterleibungen, Herstellung von Wandöffnungen für neue Fluchtwegausgänge

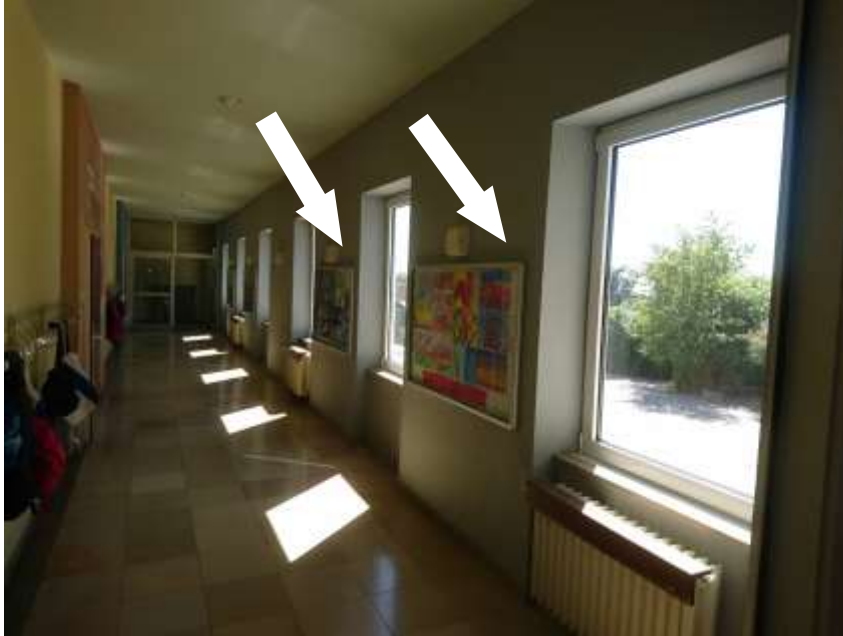
Probenahmen von Feinputz auf Wandflächen, Anbau neuer Beleuchtungen im Bereich der Flure

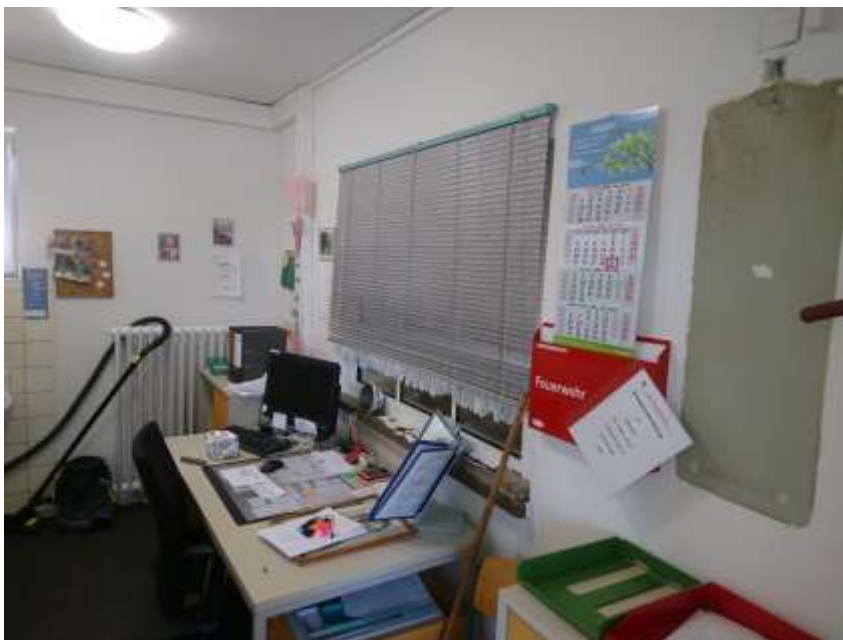
Feinputz auf Wandflächen, Hausmeisterloge, Anbau von Meldeeinrichtungen

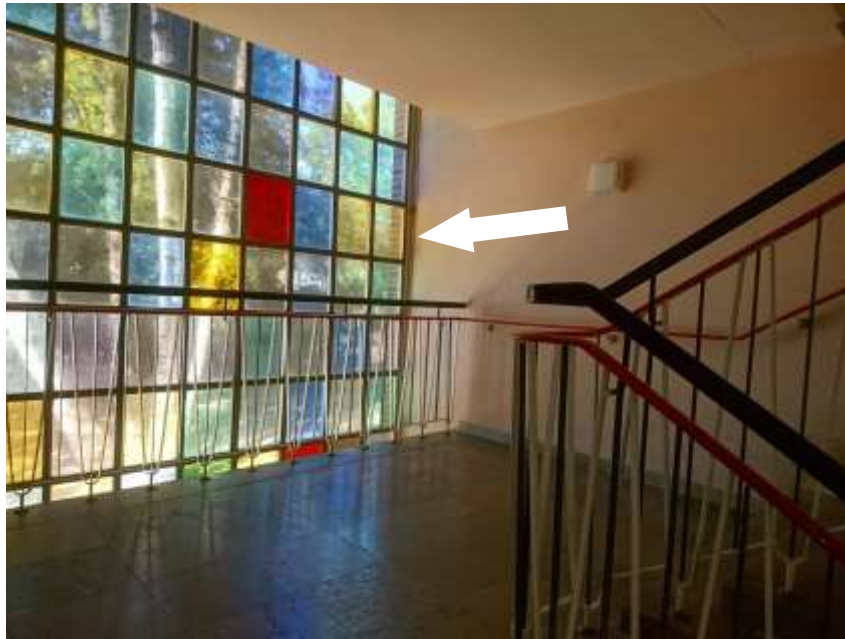
Probenahme von Feinputz auf Wandflächen, Treppenhaus Nordseite, Anbau von Meldeleitungen
