B e r i c h t

Schadstoffuntersuchungen

GS Don-Bosco
Schulgebäude und Turnhalle
Thienhausener Straße 24
42781 Haan

MTM - Auftragsnummer: MTM/Eri/4490-18-V0

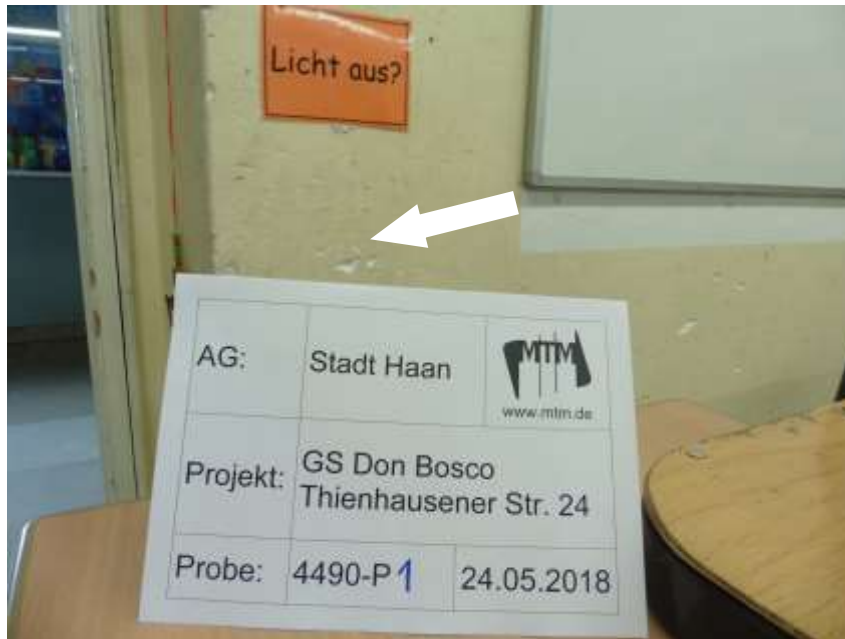
Probe-Nr. 4490-P1
Feinputz, Wandflächen diverse Räume, OG

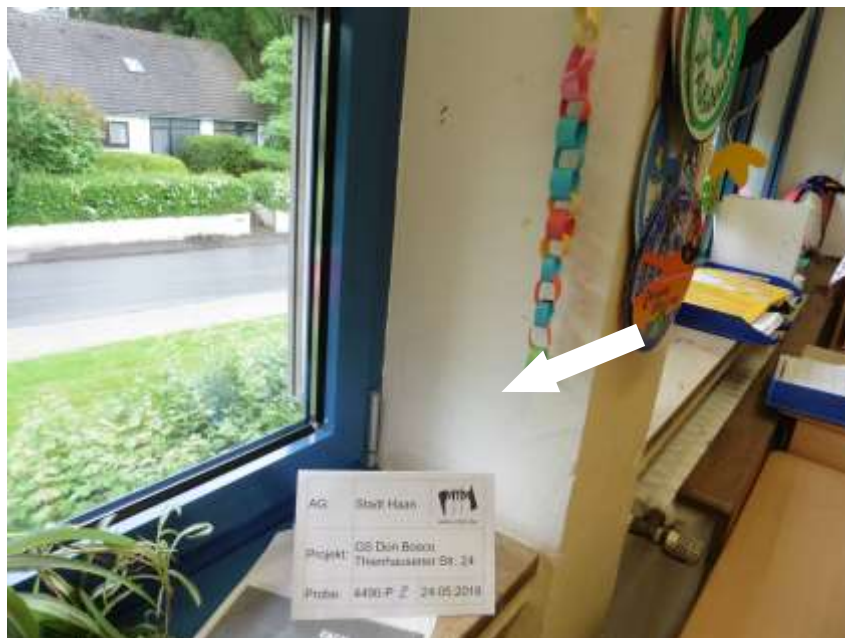
Probe-Nr. 4490-P2
Feinputz, Fensterleibung diverse Räume, OG

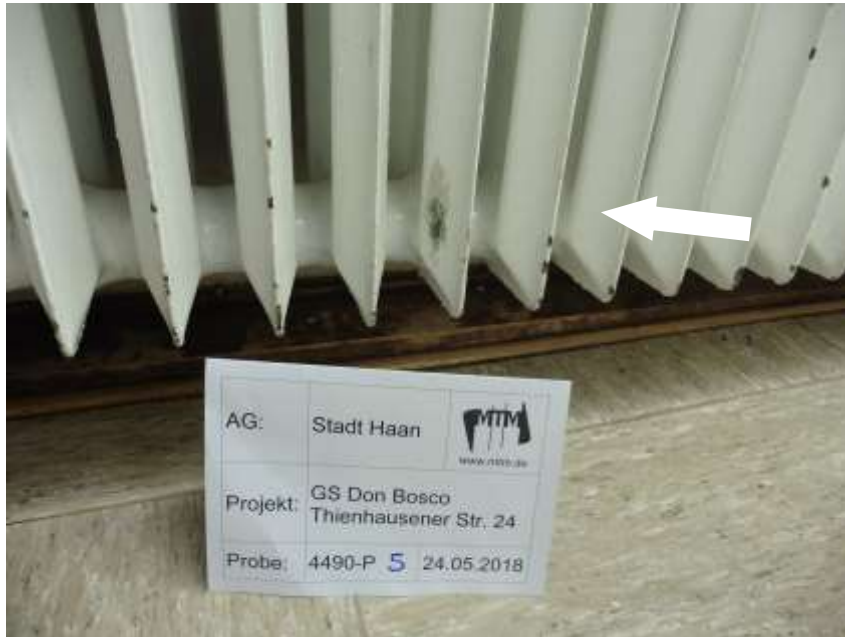
Probe-Nr. 4489-P5
Farbanstrich weiß, Stahlheizkörper, OG

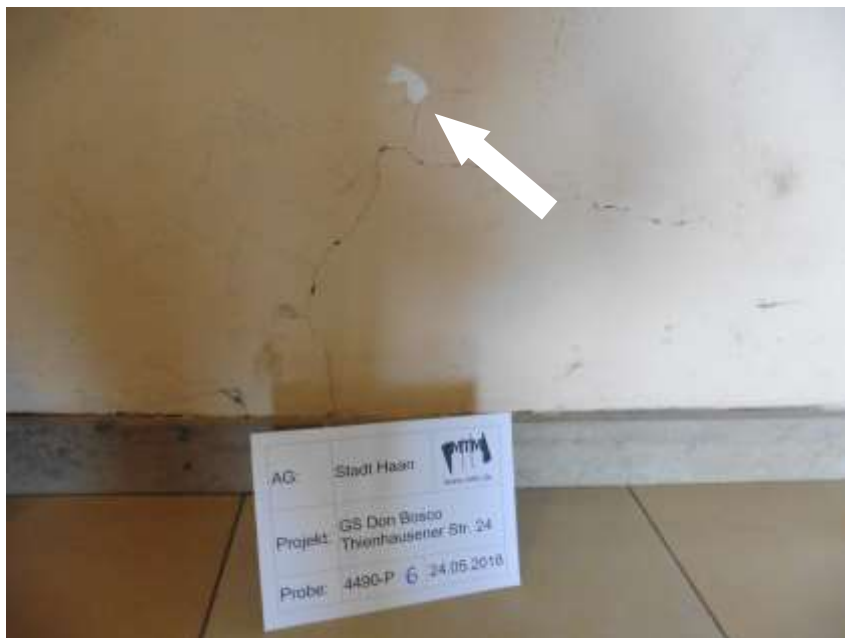
Probe-Nr. 4490-P6
Farbanstrich hellorange, Massivwand, Flur, OG

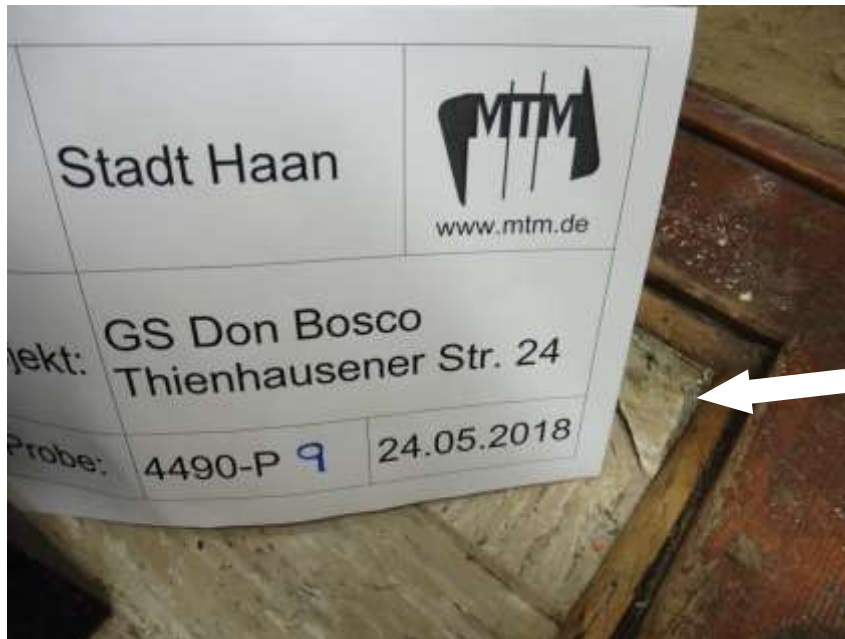
Probe-Nr. 4490-P9
Kleber unter PVC-Bodenbelag, Räum 102 und 106, OG

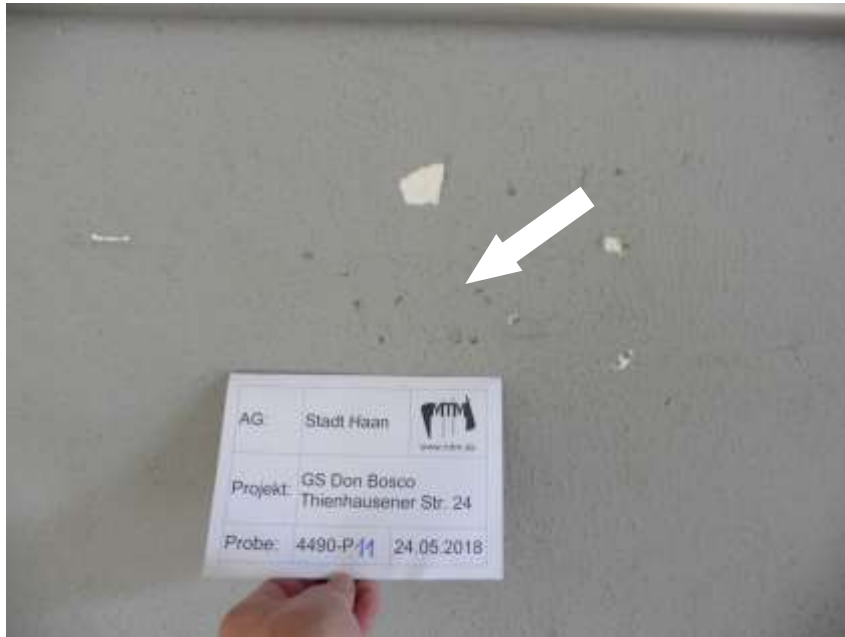
Probe-Nr. 4490-P11

- Farbanstrich blau-grau, Massivwand Flur 104 im OG
- Farbanstrich, grün, Massivwand Raum 015, Hausmeisterbüro im EG

Farbanstrich blau-grau, strukturiert, Massivwandfläche, Flur 103, OG

Vor anstehenden Abbruch- oder Umbauarbeiten sollten entsprechend dem Einführungserlass der PCB-Richtlinie NRW (MBI. NW, Nr. 52, 09.08.1996) Materialien mit einem PCB-Gehalt über 50 mg/kg fachgerecht entfernt werden.

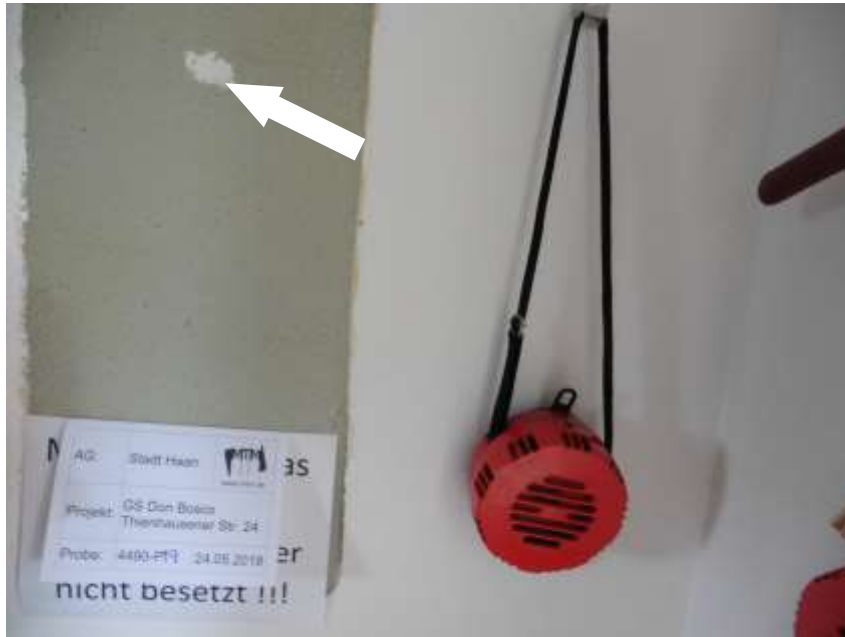
Probe-Nr. 4490-P19

Farbanstrich grün strukturiert, Massivwand, Raum 015, Hausmeister, EG

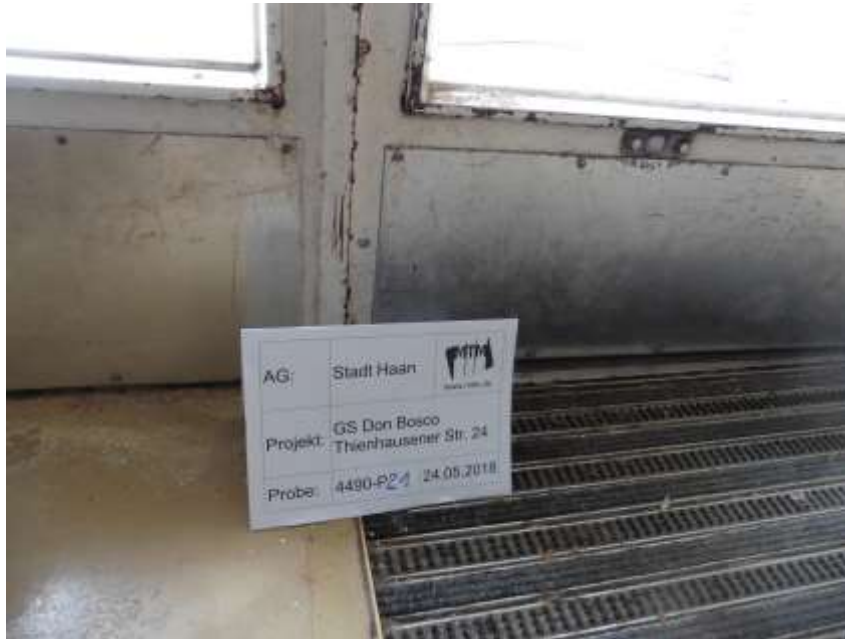
Probe-Nr. 4489-P21

- Farbanstrich weiß, Stahlzarge, Stahl-Glas-Türelement im UG

Der Einfluss der PCB-Primärbelastung im Farbanstrich auf den Stahlprofilen des Glas-Stahl-Türele-
mentes (Probe-Nr. 4490-P21) ist aufgrund der eher kleinflächigen Verwendung als gering einzuschät-
zen.

Farbanstrich weiß, Stahlzarge, Stahl-Glas-Türelement, Flur 104, UG

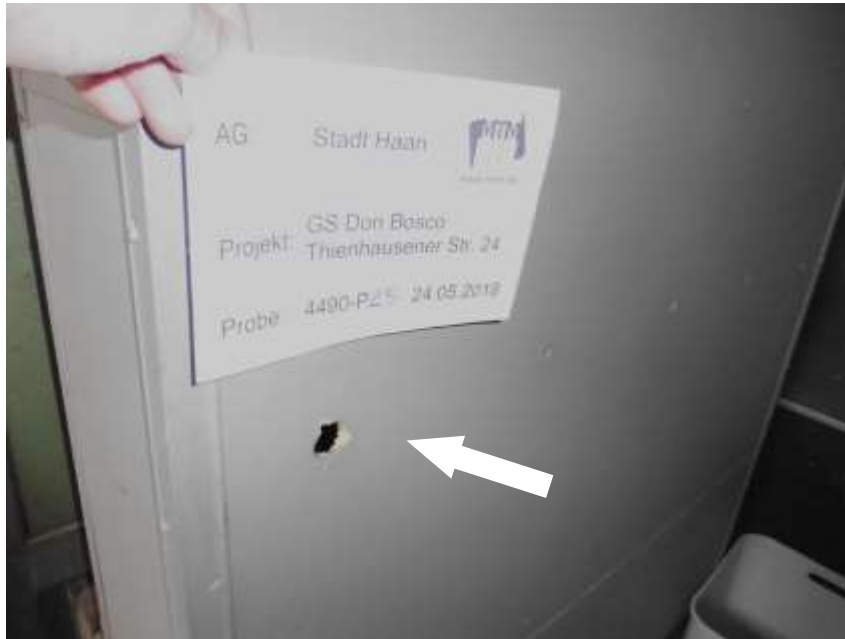
Probe-Nr. 4490-P25
Plattenmaterial, Luftkanal, Raum 010, Heizung, EG, Turnhalle

Probe-Nr. 4490-	Material	Entnahmeort	Ergebnis
P9	Kleber	unter PVC-Bodenbelag, Räume 102, 106, OG	Kein Asbest nachgewiesen
P25	Plattenmaterial	Luftkanal, Raum 010, Heizung, Turnhalle, EG	Chrysotilasbest

- Plattenmaterial Luftkanal im Raum 010, Heizung, EG der Turnhalle

Das Plattenmaterial des Luftkanals wurde in Dringlichkeitsstufe II (70 – 79 Punkte) eingestuft: Neubewertung mittelfristig (...in 2 Jahren) erforderlich

Aufgrund der baulichen Situation kann für den in die Dringlichkeitsstufe II eingruppierten Luftkanal aus
schwachgebunden Asbestplatten in der Turnhalle, keine verlässliche Aussage über den Zustand ge-
troffen werden.

Sofern die raumluftechnische Anlage noch in Betrieb ist, empfehlen wir eine repräsentative Messung
zur Asbestfaserbestimmung in der Raumluft der Turnhalle.

Zusammenfassend empfehlen wird als nächsten Schritt repräsentative PCB-Raumluftmessungen bei
sommerlichen Temperaturen gemäß PCB-Richtlinie und eine Messung zur Bestimmung der Asbestfa-
serkonzentration in der Turnhalle durchzuführen.

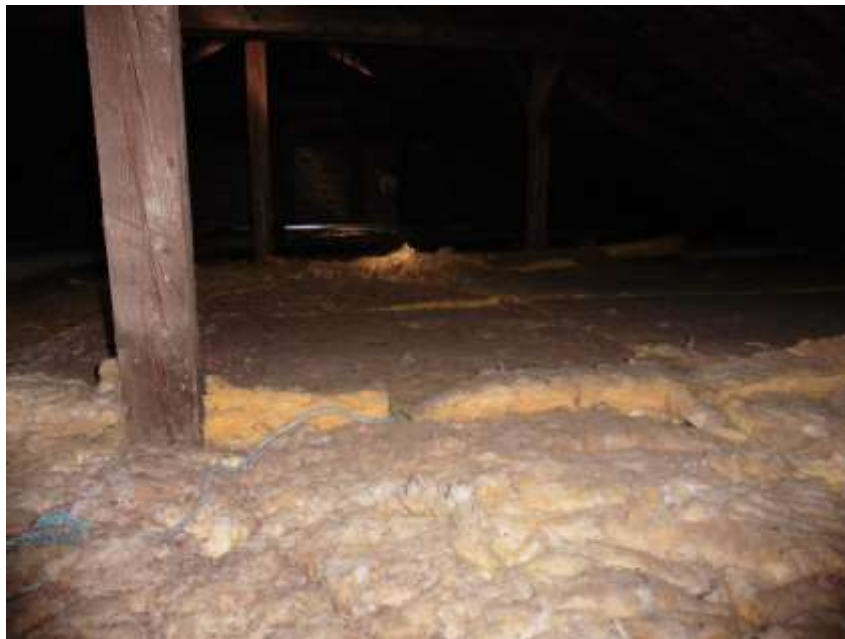
Probe-Nr. 4490-P28

Probe-Nr. 4490-	Materialbezeichnung	Entnahmeort	Kanzerogenitäts- index Ki.
P28	Dämmmatte	Bodenfläche, Speicher DG	24

Das überprüfte Fasermaterial ist aufgrund des Kanzerogenitätsindex von < 30 gemäß TRGS 905 der Kategorie 1B zuzuordnen. Bei Materialien dieser Einstufung bestehen hinreichende Anhaltspunkte für die Annahme, dass die Exposition von Menschen gegenüber dem Stoff Krebs erzeugen kann.

Mineralische Dämmmatten, Dachbodenfläche Schulgebäude, DG

Für mögliche Begehungen und Instandhaltungsarbeiten im Dachraum, sollten aufgrund der großflächig
eingebauten Mineralwollämmatten Vorkehrungen gemäß TRGS 521 getroffen werden.

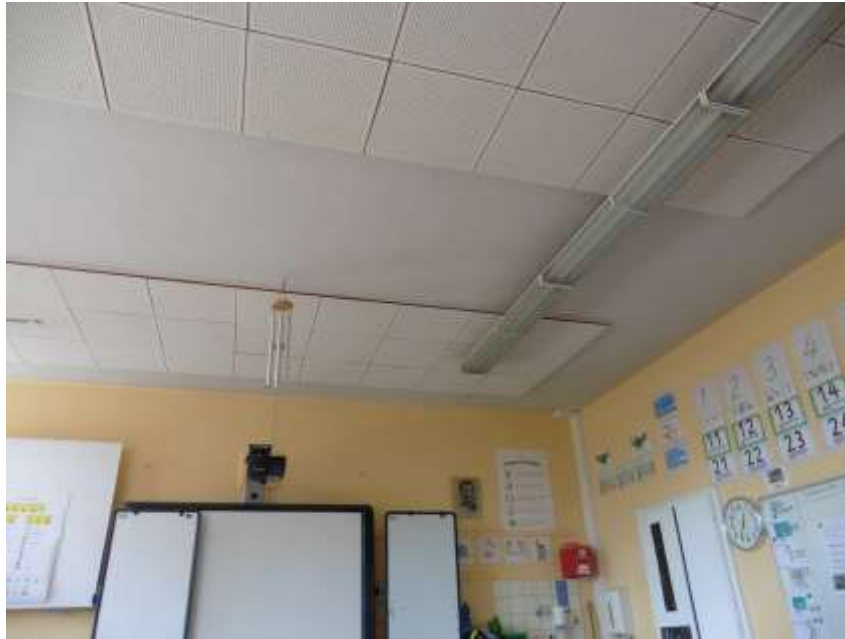
KMF-Platten als Deckenverkleidung

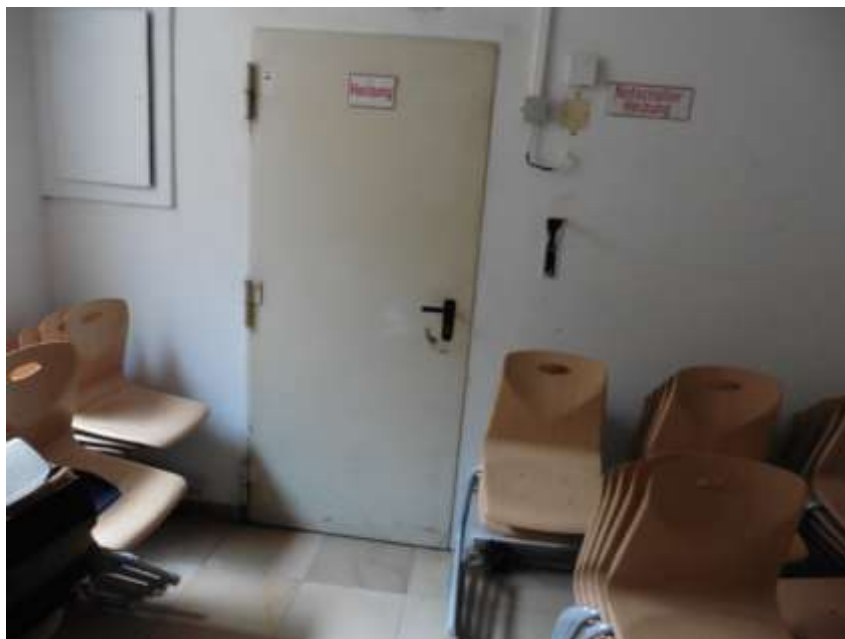
Asbesthaltige Brandschutztür

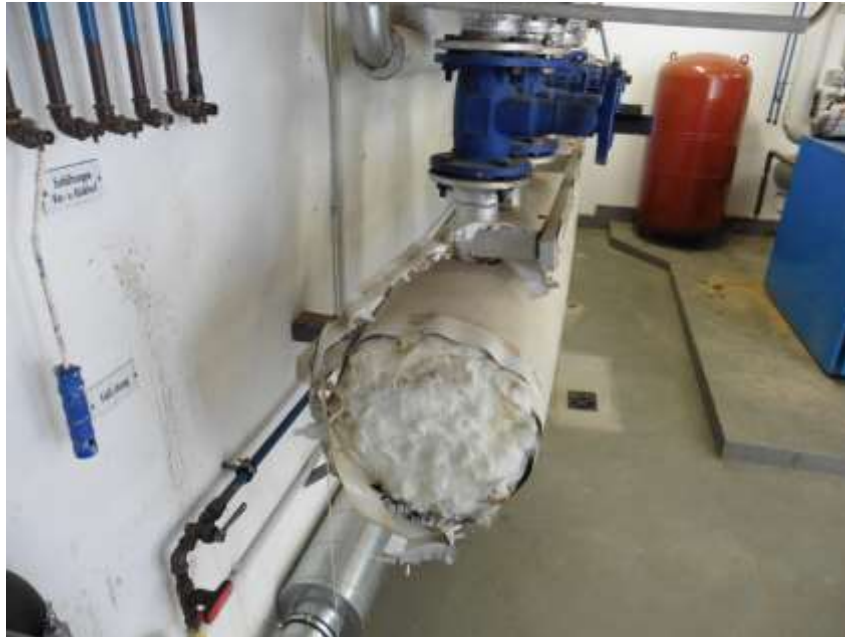
Künstliche Mineralfasern als Isolierung der technischen Gebäudeausrüstung

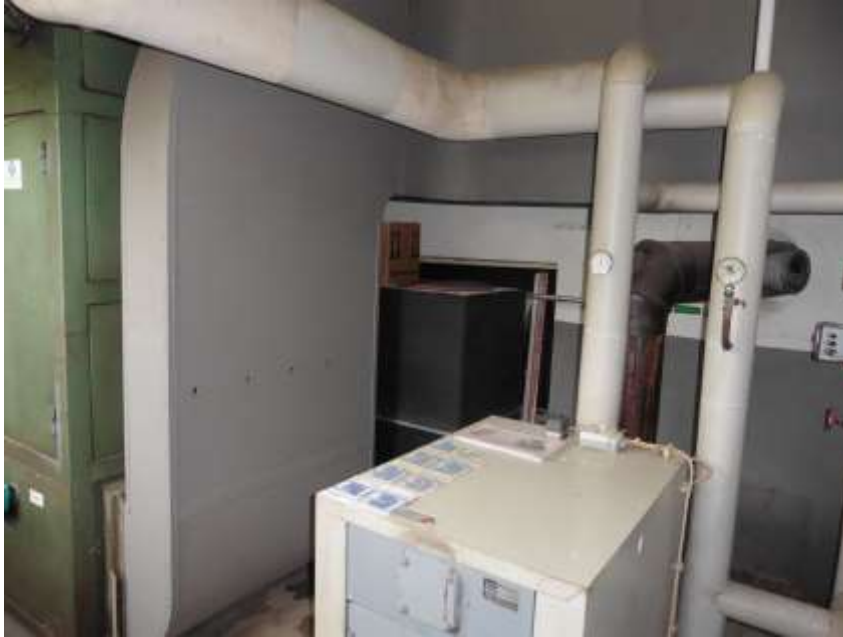
Asbestplatten als Lüftungskanal und KMF-Isolierung von Rohrleitungen, EG, Turnhalle

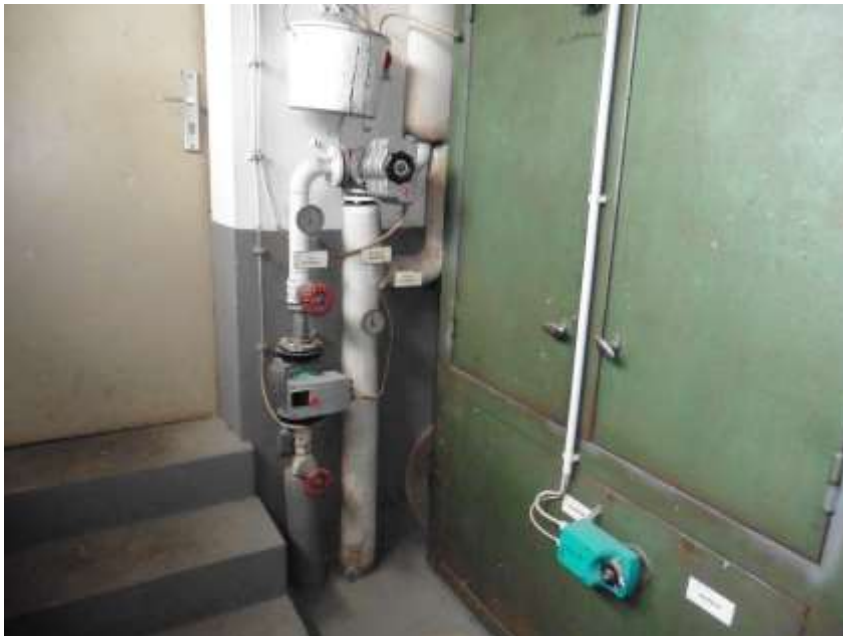
Mögliche asbesthaltige Flanschdichtungen in der technischen Gebäudeausrüstung, EG, Turnhalle

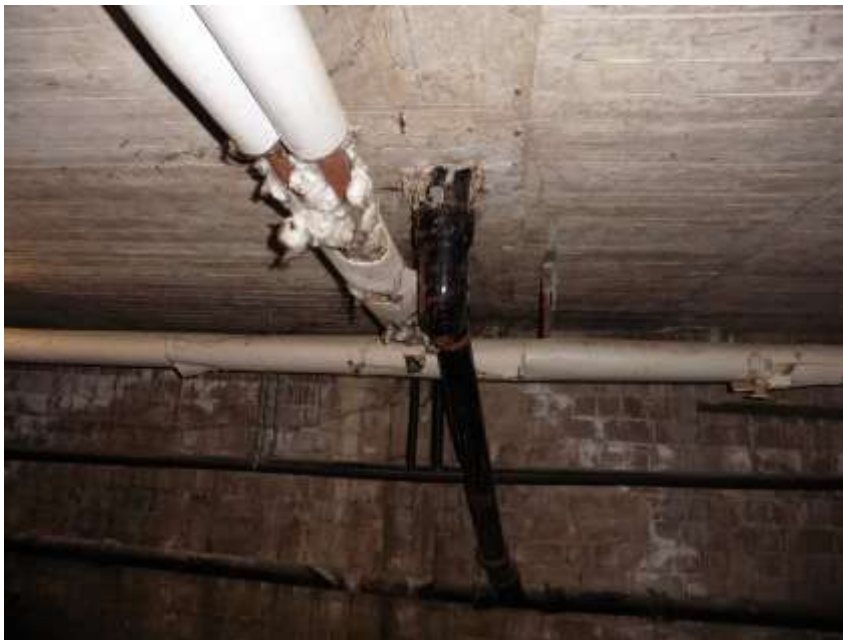
Künstliche Mineralfasern als Isolierung der technischen Gebäudeausrüstung; UG, Turnhalle

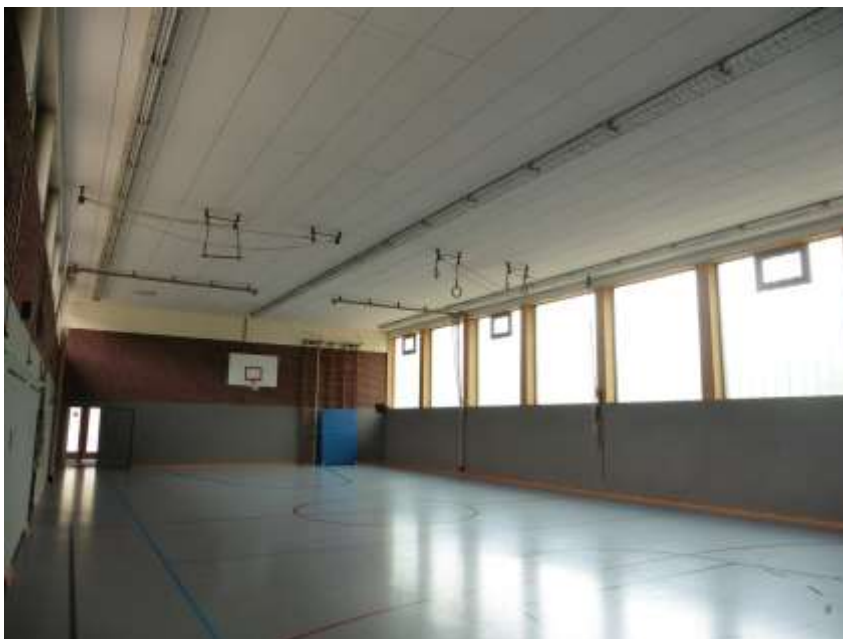
Mögliche Dämmplatten aus künstlicher Mineralfasern über der Abhangdecke, Turnhalle
