# **Bericht zu sondierenden Schadstoffuntersuchungen in der Grundschule Unterhaan**

Auftraggeber:	Gartenstadt Haan Amt 65 - Gebäudemanagement Alleestraße 8 42781 Haan
Objekt:	Gemeinschaftsgrundschule Unterhaan Steinkulle 24 42781 Haan
Auftragnehmer:	Sachverständigenbüro Richardson Husemannstr. 17 58452 Witten
Datum der Ortstermine:	10.08. und 21.08.2018
Anwesende:	Frau Drechsler (Stadt Haan) zeitweise Herr Knebel, Herr Vollmer (Hausmeister) zeitweise Herr Hüttemann (SV Richardson) Herr Lewe (SV Richardson) nur 1. Termin
Gutachterin:	Dipl.-Ing. Lutz Hüttemann
Interne Projekt-Nr.:	2018-162
Datum der Berichterstellung:	19.09.2018
Umfang des Berichtes:	27 Seiten
Ausführungen:	1 x Auftraggeber, 1 x als PDF per E-Mail 1 Archivexemplar SV-Büro

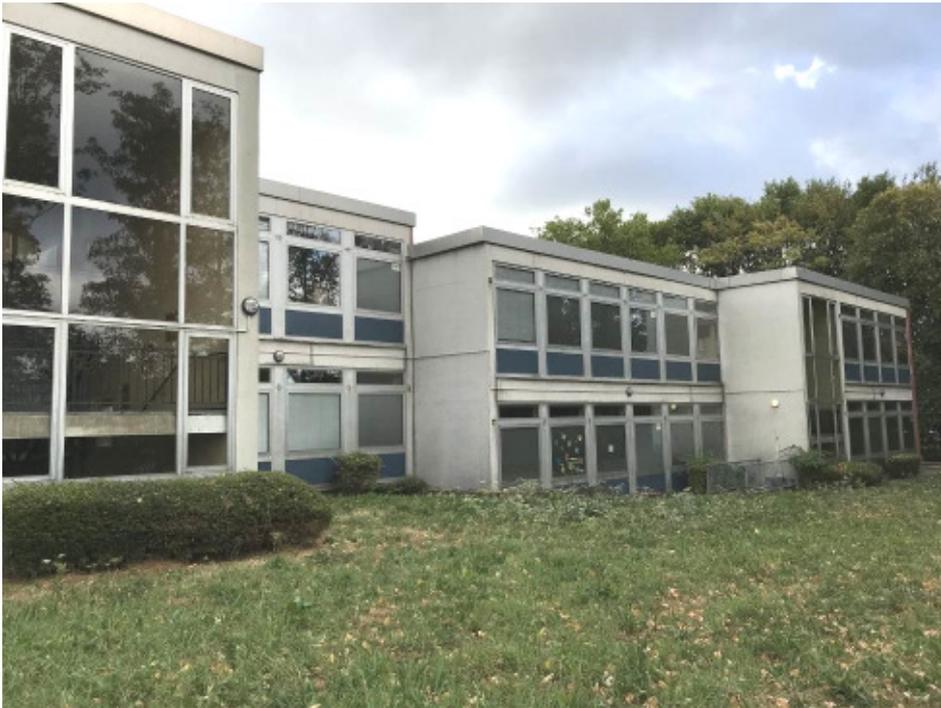
**Abbildung 2: Außenansicht Rückseite Klassentrakt mit Fensterfronten**

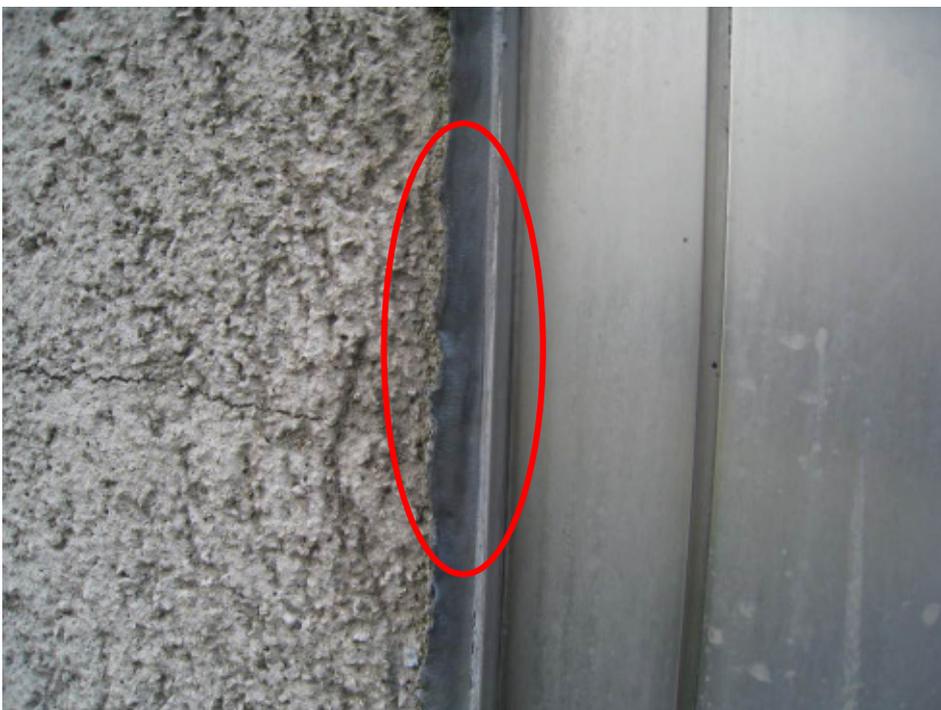
**Abbildung 3: Materialprobe Fugenmasse P5 außen an Fensteranlage von Raum 102 (exemplarisch)**

Die von den Fugenmassen an den **Außenfassaden** genommenen Materialproben sind überwiegend frei von PCB. Lediglich eine Probe (P5), die an der äußeren Fensterfuge an Raum 102 entnommen wurde, ist mit einem Nachweis von 60 mg/kg als PCB-haltig zu klassifizieren. Das Material ist aber nicht als Primärquelle zu klassifizieren, da diese Einordnung erst ab einem PCB-Gehalt von ca. 1.000 mg/kg vorzunehmen ist.

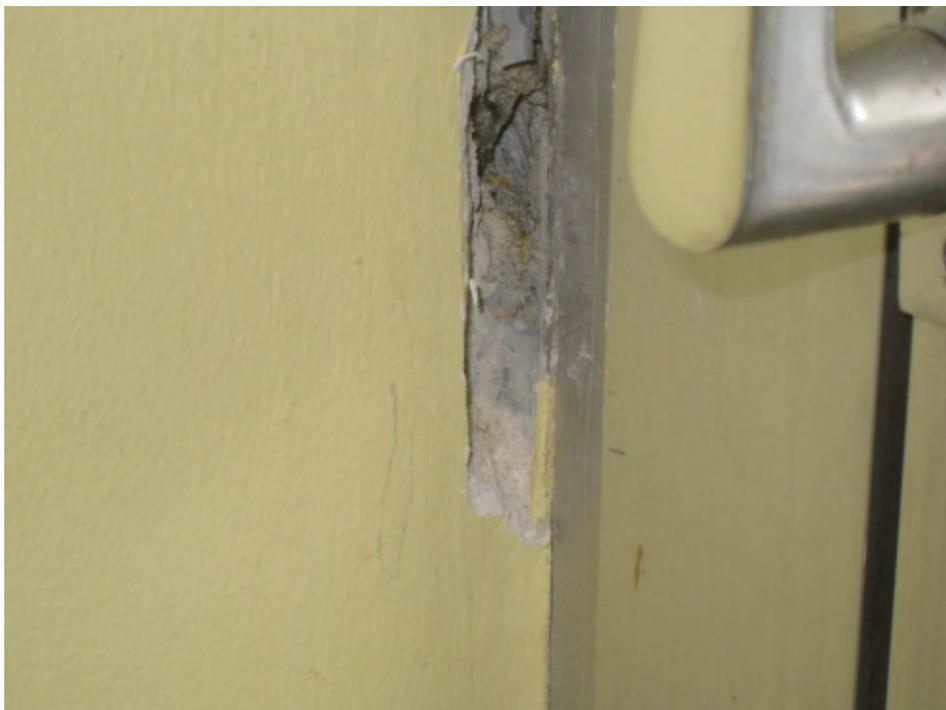
Um den Befund von 1997 zu überprüfen, wird im Obergeschoss, Raum 114, die Putzüberdeckung einer Fensteranschlussfuge raumseitig an einer Stelle entfernt und die dahinter liegende elastische Fugenmasse beprobt (P10).

**Abbildung 4: Materialprobe Fugenmasse P10 innen an Fensteranlage von Raum 114 (exemplarisch)**

Die einzige Materialprobe von Fugenmassen, die nach Öffnung der Putzüberdeckung von der **Raumseite** her genommen wurde (P10 in Raum 114, OG), stellt dagegen mit einem PCB-Gehalt von 4.690 mg/kg eindeutig eine Primärquelle dar. Dies bestätigt das Ergebnis der im Jahr 1997 durchgeführten Untersuchungen, bei denen eine raumseitig entnommene Fugenmasse aus dem OG ebenfalls belastet war mit 12.700 mg/kg.

Mittelfristig sind Sanierungsmaßnahmen erforderlich, bei denen die Quellen der PCB-Belastungen entfernt werden. Um ein entsprechendes Sanierungskonzept erstellen zu können, sind zunächst alle relevanten Quellen zu quantifizieren. Dazu sind weitergehende Untersuchungen erforderlich, die auch Bauteilöffnungen zur Erfassung verdeckter Quellen einschließen. Außerdem sind auch Wand-, Decken- und Bodenbeläge als potentielle Sekundärquellen auf einen möglichen PCB-Gehalt zu untersuchen. Erst dann können die für eine nachhaltige PCB-Sanierung erforderlichen Maßnahmen ausgearbeitet werden.

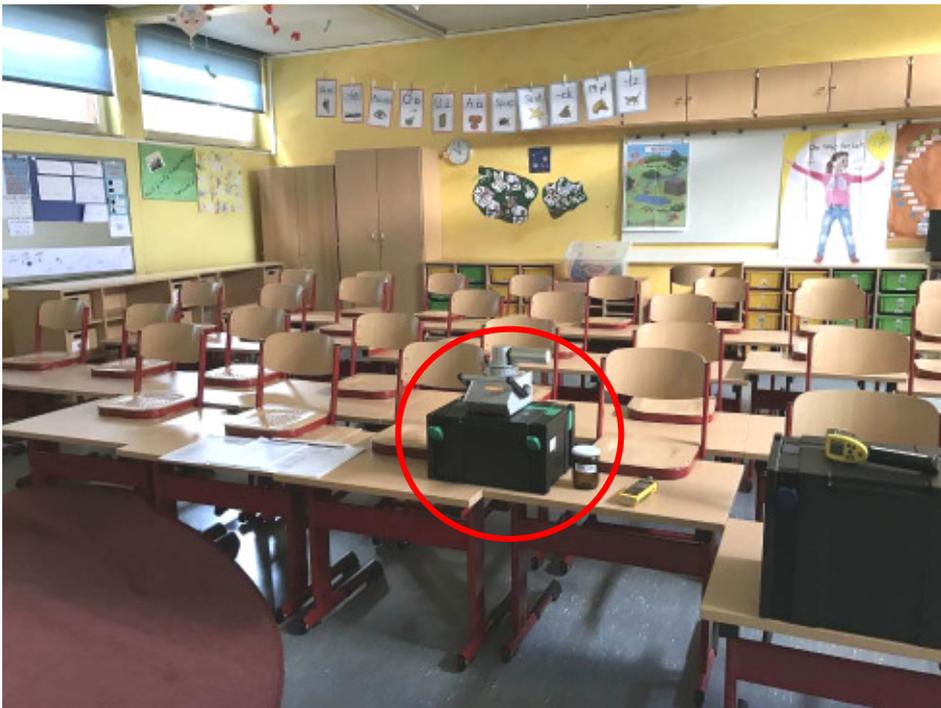
**Abbildung 7: PCB-Messung in Raum 201 (exemplarisch)**

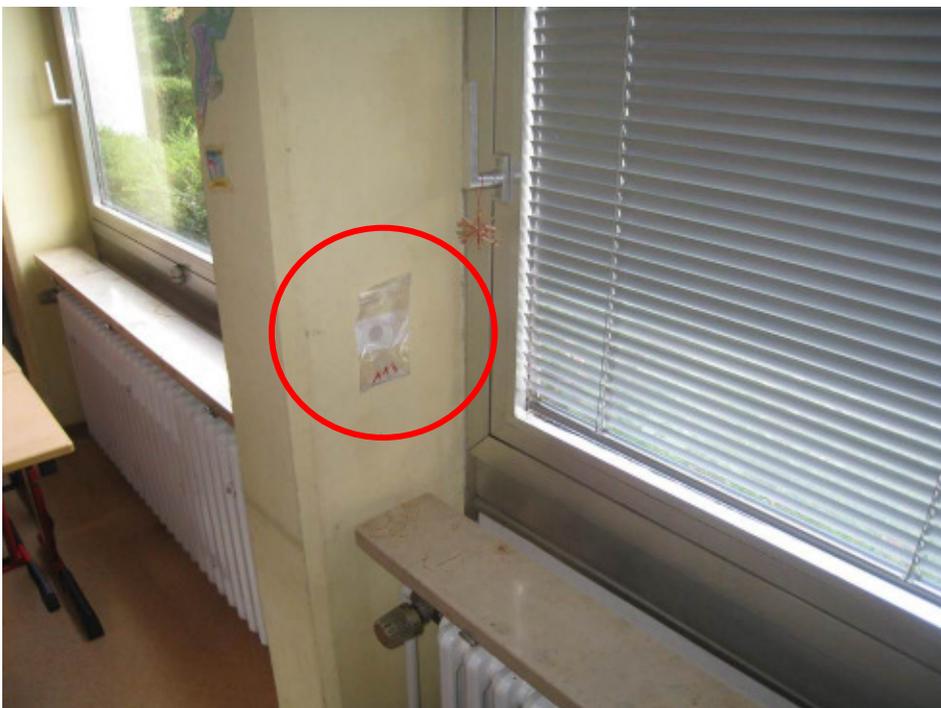
**Abbildung 8: Asbest-Beprobung Fensterlaibung/Stütze (Raum 202, exemplarisch)**

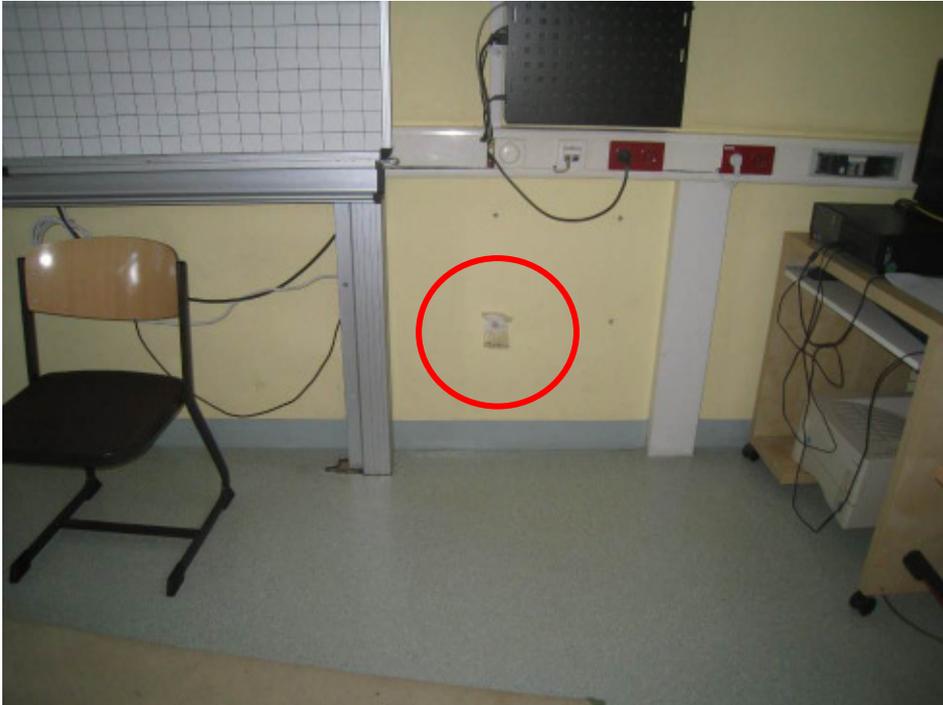
**Abbildung 9: Asbest-Beprobung Bohrloch in Wand (Raum 214, exemplarisch)**

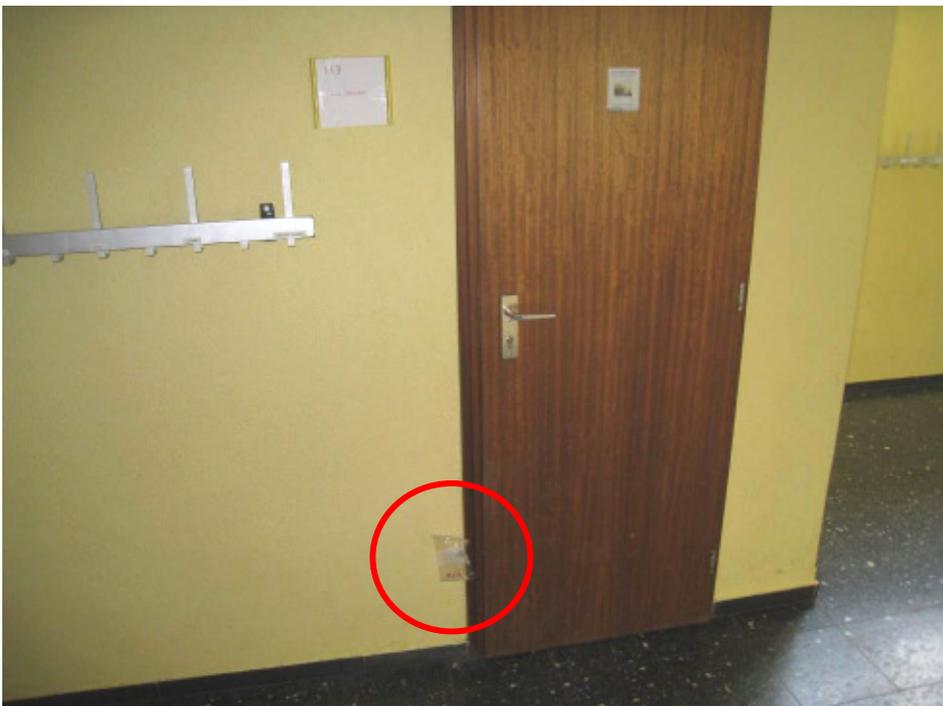
**Abbildung 10: Asbest-Beprobung neben Türzarge an Raum 113 (exemplarisch)**

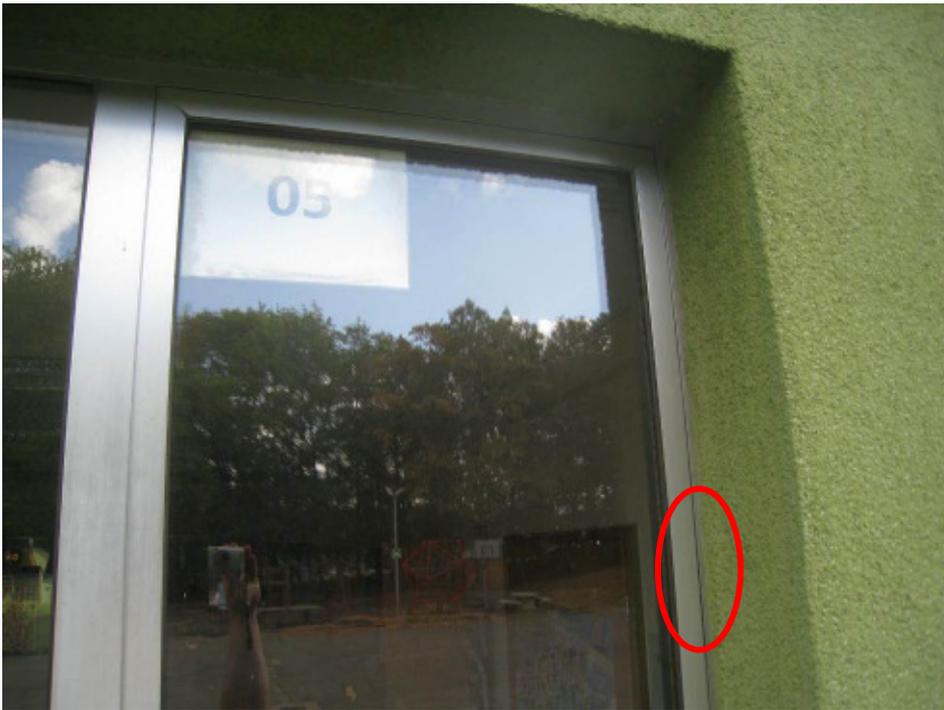
**Abbildung 11: Materialprobe Fugenmasse P8 außen an Fensteranlage von Raum 05 (exemplarisch)**

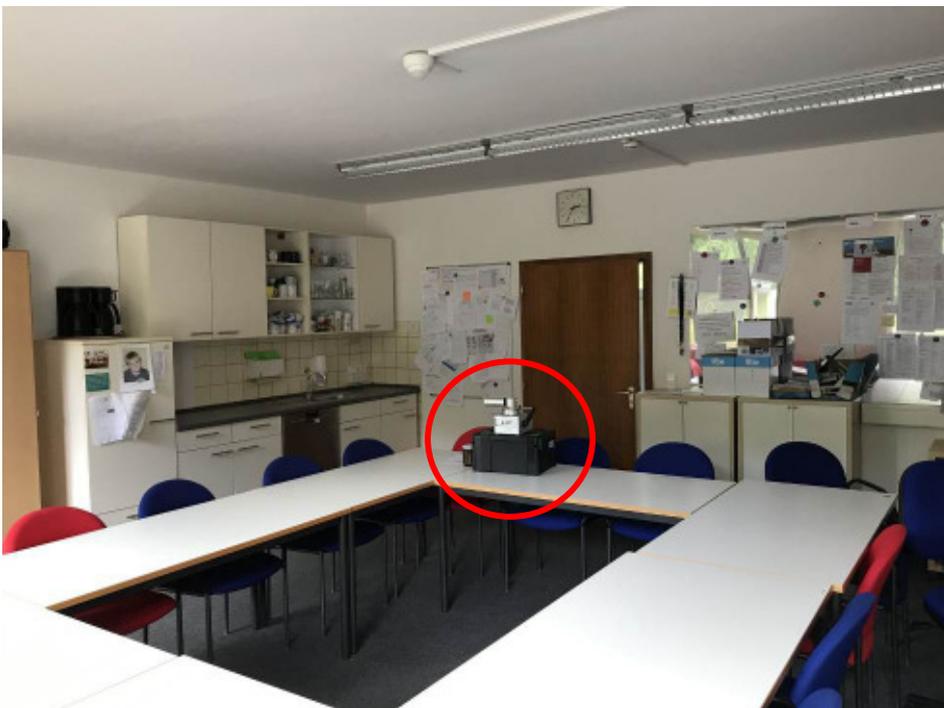
**Abbildung 12: PCB-Raumluftmessung in Raum 05 (Lehrerzimmer)**

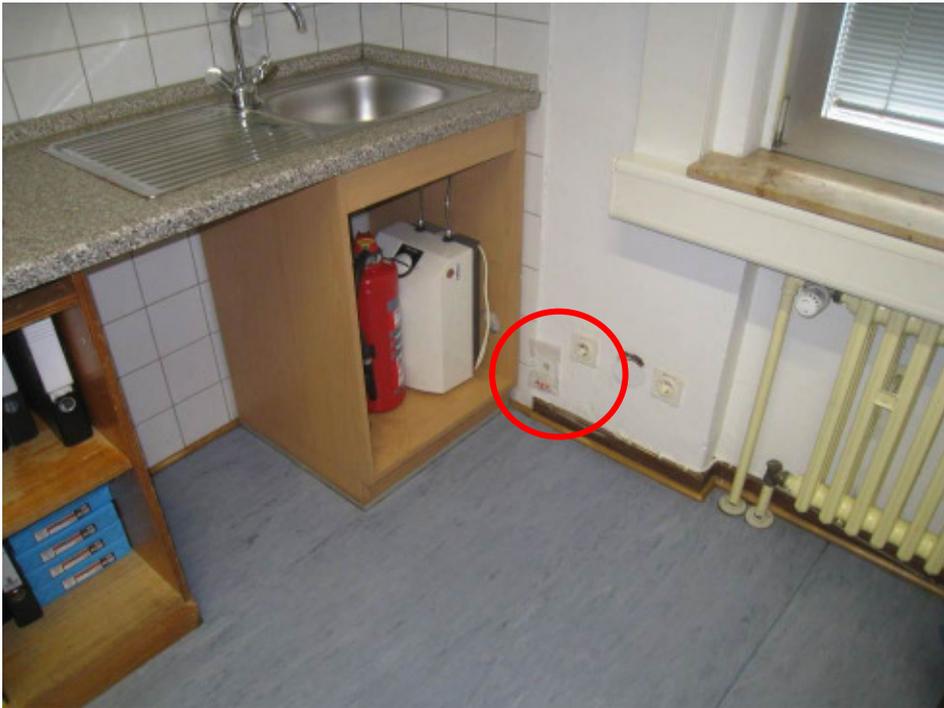
**Abbildung 13: Asbest-Beprobung an Spachtelungen, Außenwand Raum 07 (Hausmeisterloge)**

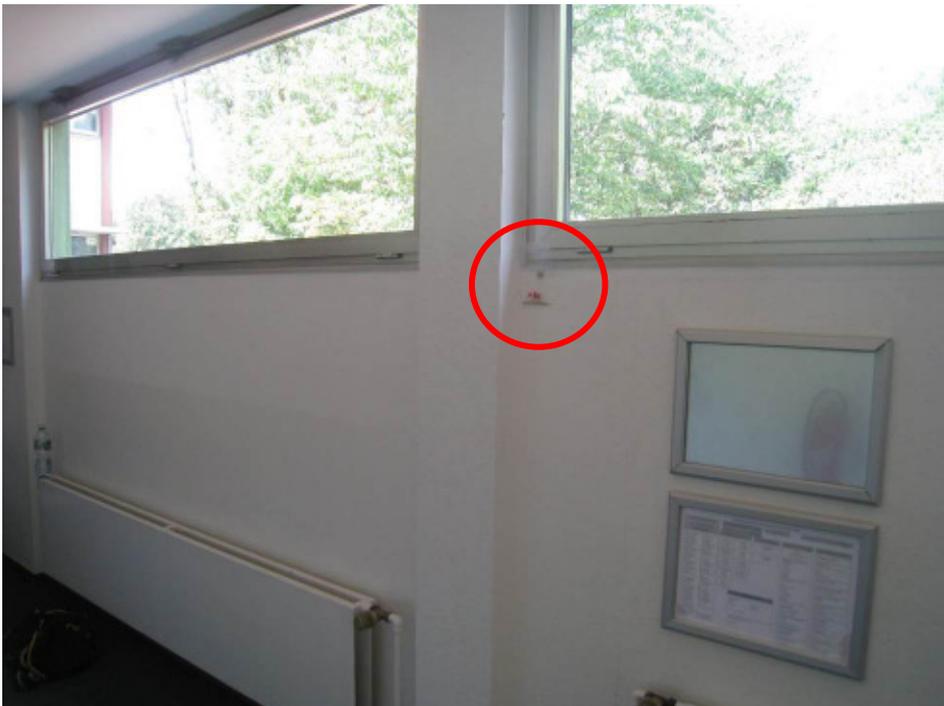
**Abbildung 14: Asbest-Beprobung am Fensteranschluss, Flur Verwaltungstrakt**

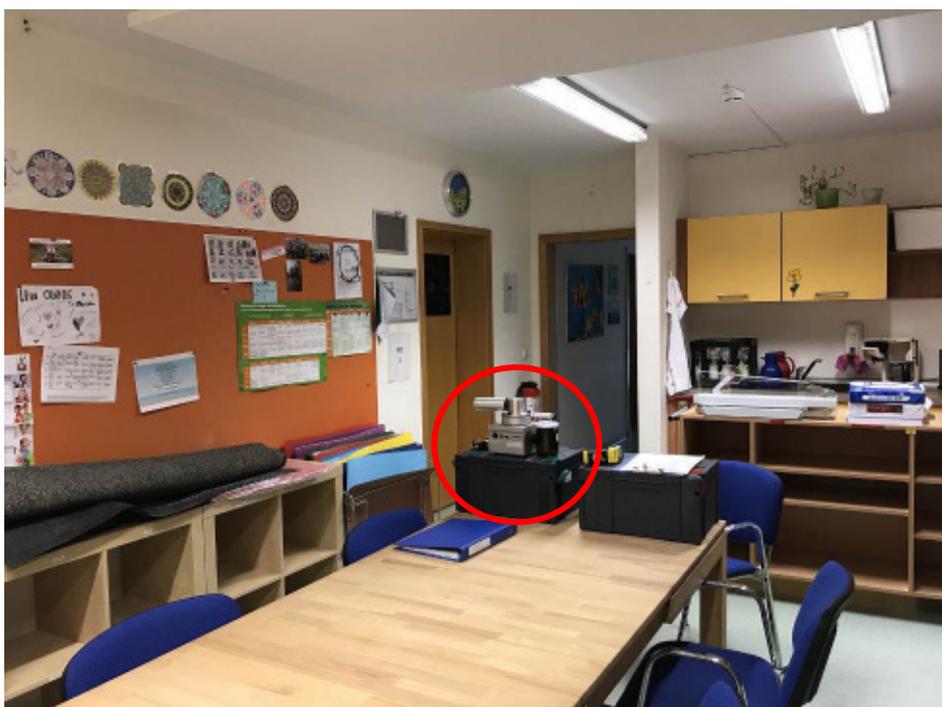
Abbildung 15: Raum MZ1 mit PCB-Messung

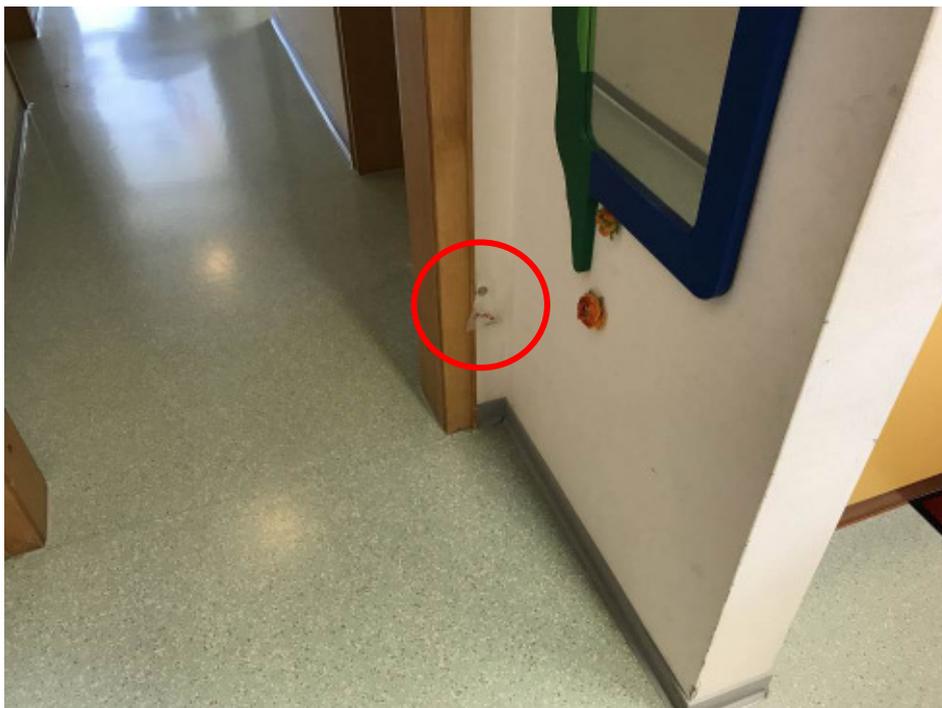
**Abbildung 16: Asbest-Beprobung an Türzarge im Flur (exemplarisch)**

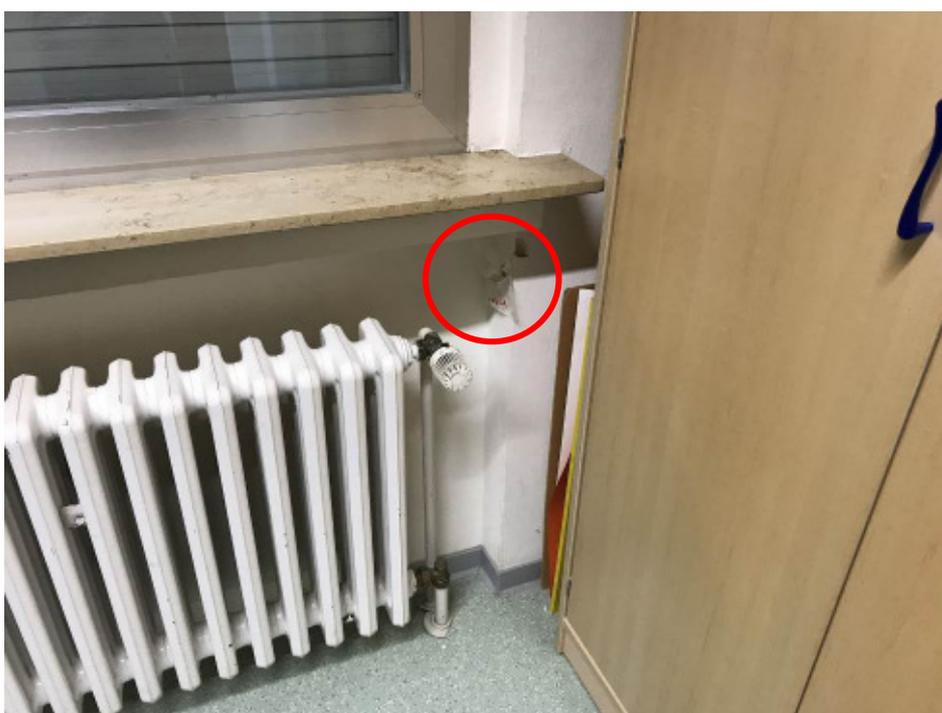
**Abbildung 17: Asbest-Beprobung in Heizungs-nische (exemplarisch)**
