GUTACHTEN

Gutachtliche Stellungnahme zum Sporthallenboden

Auftrag: Begutachtung des vorhandenen Sportbodens,
Überprüfung der Feuchtigkeit in Bodenöffnungen,
Bewertung der Sanierungsmöglichkeiten unter
Berücksichtigung eines vorliegenden Angebots einer
Sportbodenfirma

Ort der Überprüfung: Sporthalle des Gymnasiums
42781 Haan, Adlerstr. 3

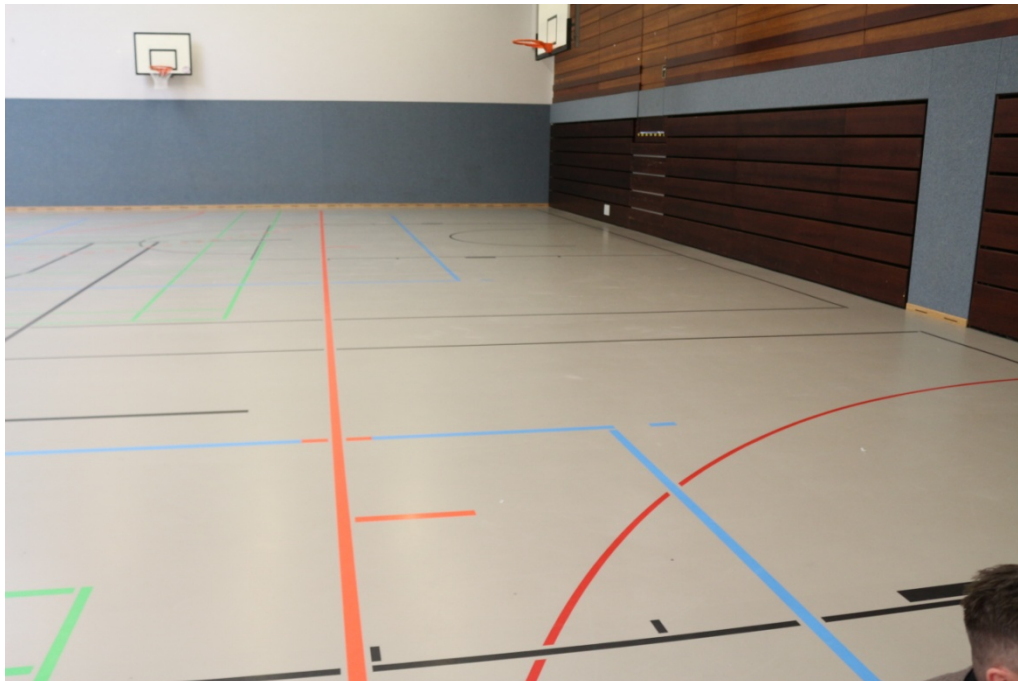
Bild 1: Hallenteilansicht Blickrichtung hintere Stirnwand, vor der Tribüne

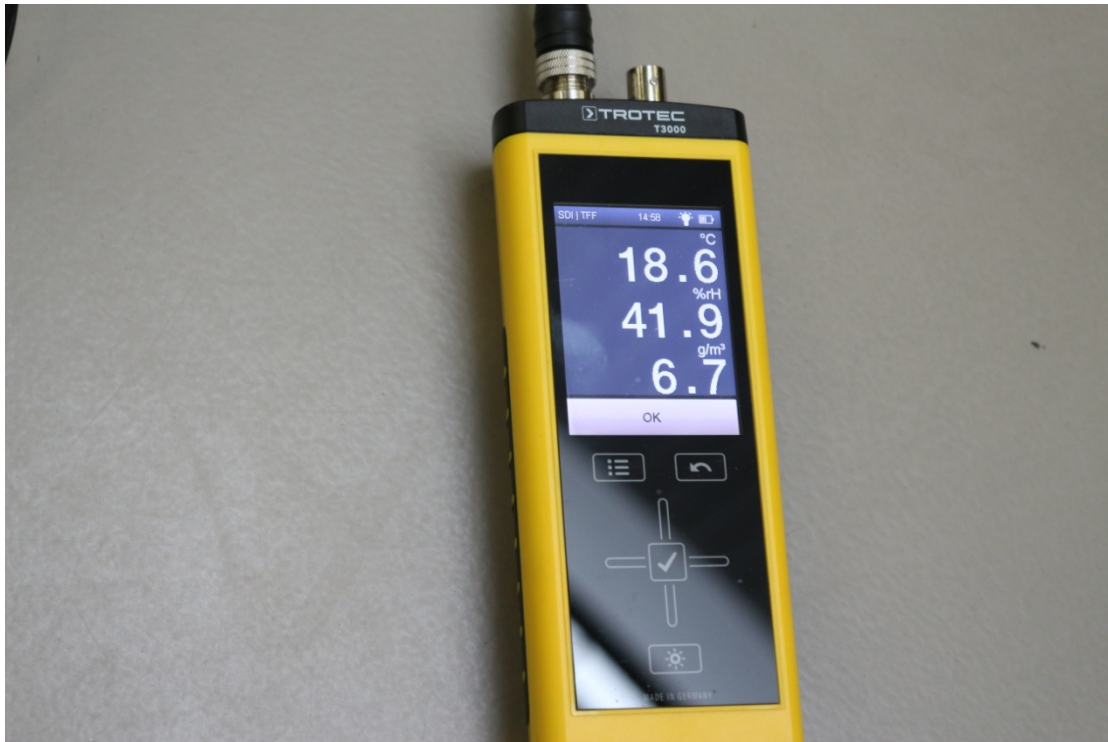
Bild 2: Klima an der Bodenoberfläche (18,6°C, ca. 42% rel. Feuchte)

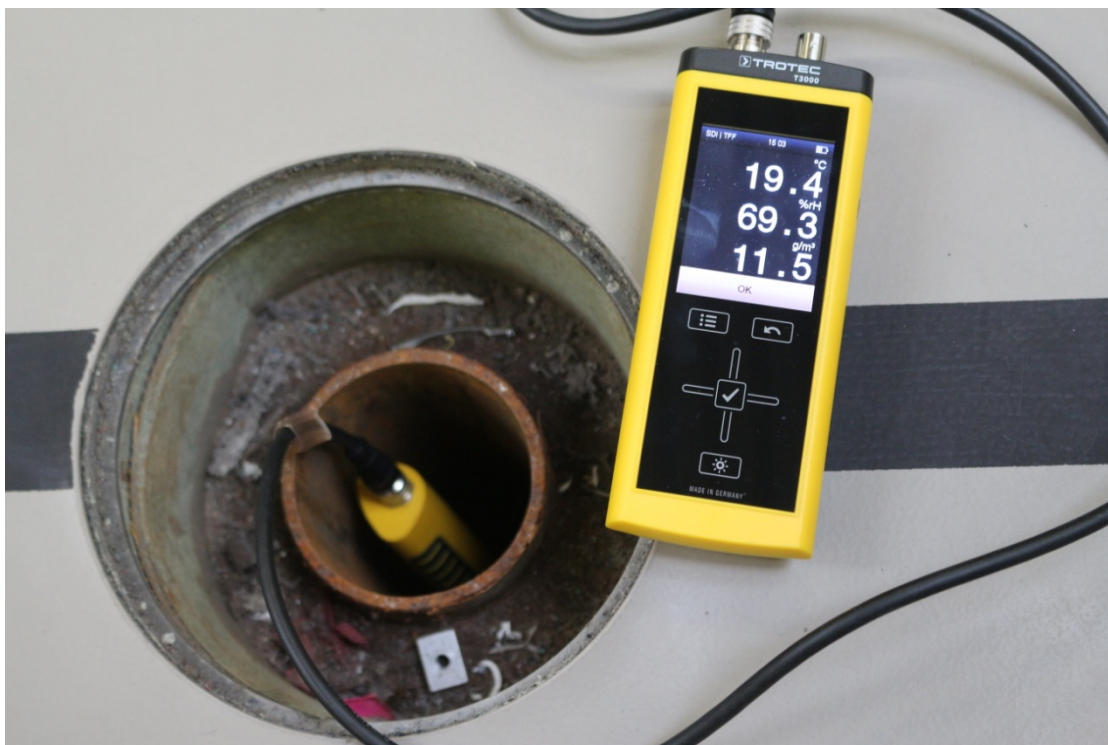
Bild 3: mit 69,3 % erhöhte relative Luftfeuchtigkeit in einer Bodenöffnung

Die festgestellte erhöhte Feuchtigkeit in und neben einigen Bodenöffnungen wurde vermutlich von übermäßiger Reinigung verursacht. Die Metallrahmen und die Hülsen zur Aufnahme von Spielsäulen waren verrostet.

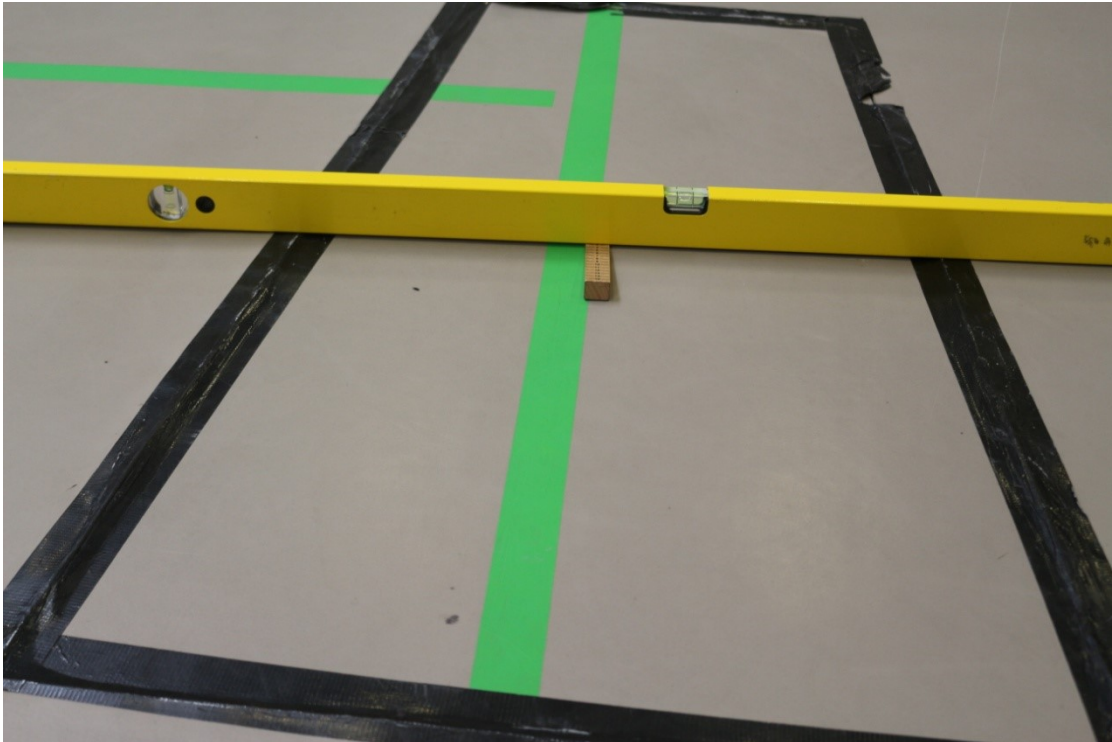
Bild 4: Deckel für Stabhochsprung-Einstickkasten - Höhendifferenz ca. 3 mm

Wenn der Stabhochsprung-Einstichkasten nicht benötigt wird, sollte er ausgebaut und der entstandene Hohlraum mit Schnellestrich so vorbereitet werden, dass auf der Fläche der Sportboden mit elastischer Schicht verlegt und an die umgebende Fläche angepasst werden kann.

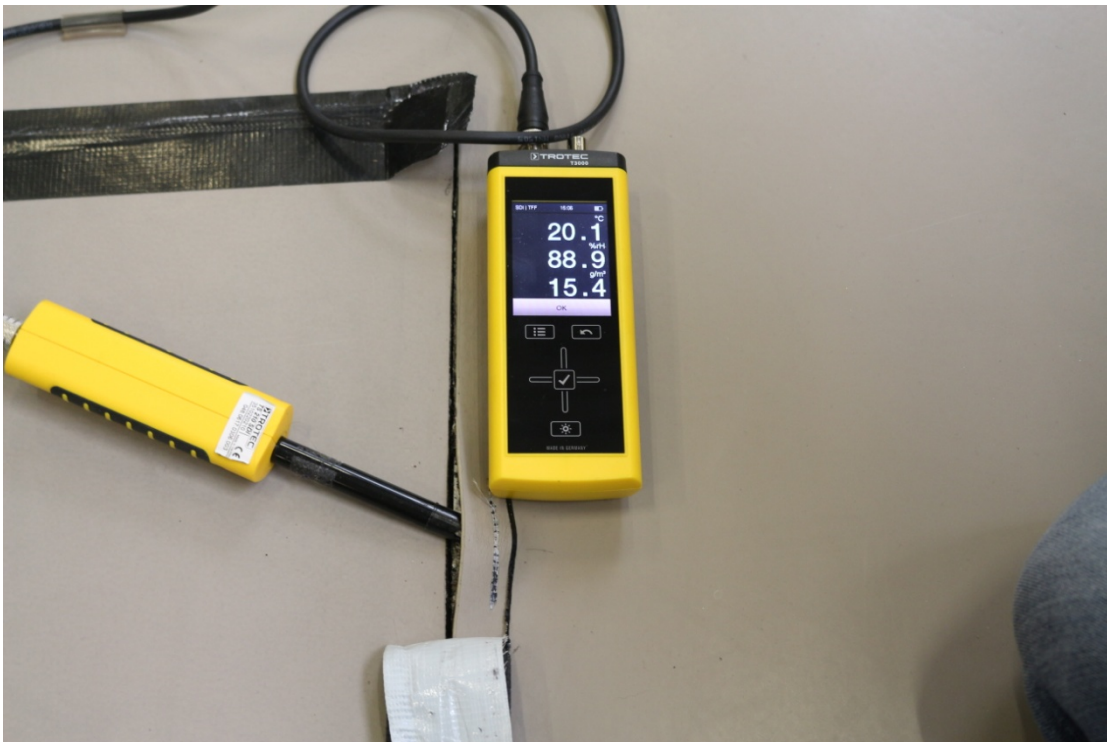
Bild 5: mit fast 90% deutlich erhöhte Feuchtigkeit am Rand des Einstickkastens

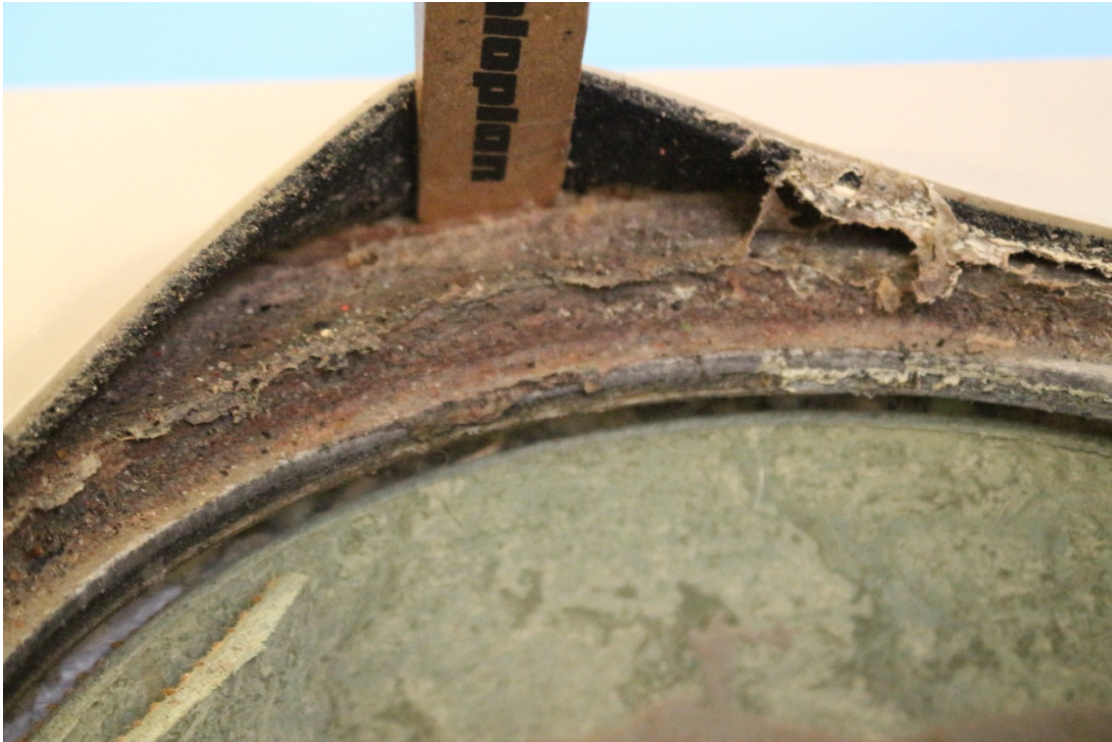
Bild 6: Ablösung des Oberbelages auf dem Metallrahmen an einer Bodenöffnung

Die teilweise hochstehenden Belagskanten stellen Stolpergefahren dar. Es ist davon auszugehen, dass sie sich bei weiterer Nutzung weiter ablösen und einreißen.

Nach den Untersuchungen zum Ortstermin kann die Ausführung der geplanten Teilsanierung des Sportbodens mit Erneuerung des Oberbelages empfohlen werden.

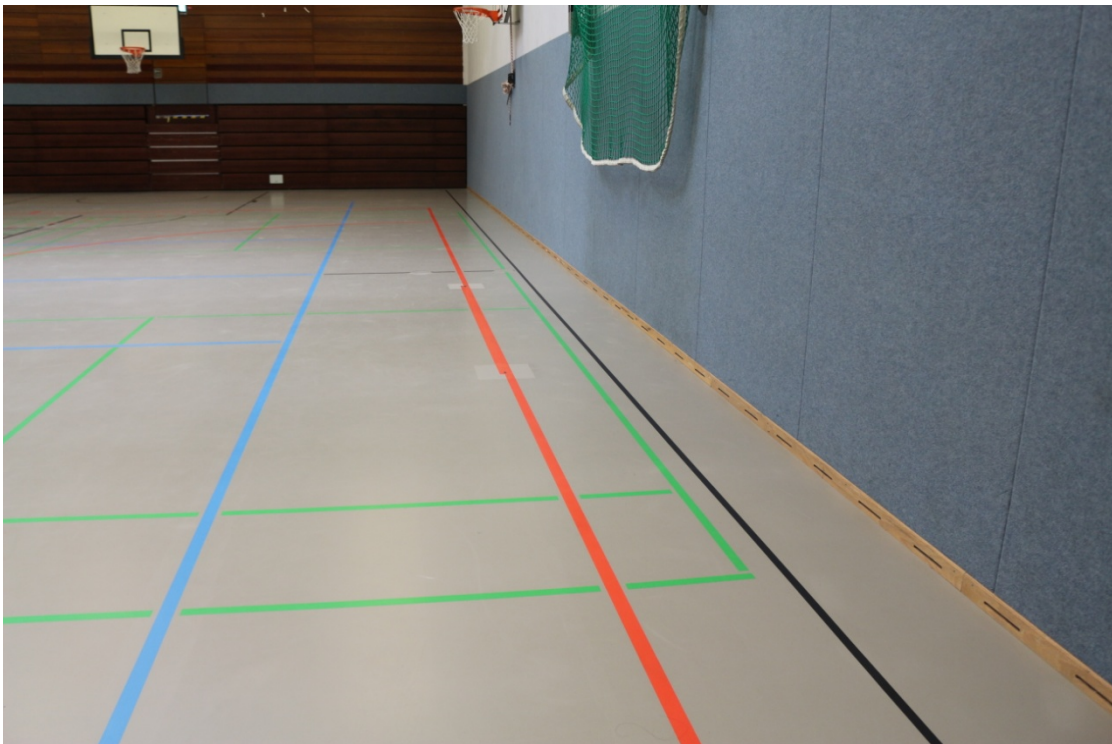
Bild 7: Hochkant-Sockelleiste vor der Prallwand

Zu der im Angebot unter Position 1.13 angebotenen flachen Sockelleiste ist im vorliegenden Fall nicht zu raten. Aktuell ist eine Hochkante mit Lüftungsschlitzen nach vorn montiert. Nach Demontage der alten Leisten wird sich an der Prallwand eine Schmutzkante abzeichnen, die bei Verlegung der flachen Leisten sichtbar bleibt. Wegen der oben beschriebenen Höhendifferenz zwischen Alt- und Neubelag sollte zudem eine höhere Leiste an der Wand angebracht werden als aktuell vorhanden.
