GUTACHTEN

Bad Laer, 11.02.2020

Gutachtliche Stellungnahme zum Sporthallenboden

Ort der Überprüfung: Sporthalle des Gymnasiums
42781 Haan, Adlerstr. 3

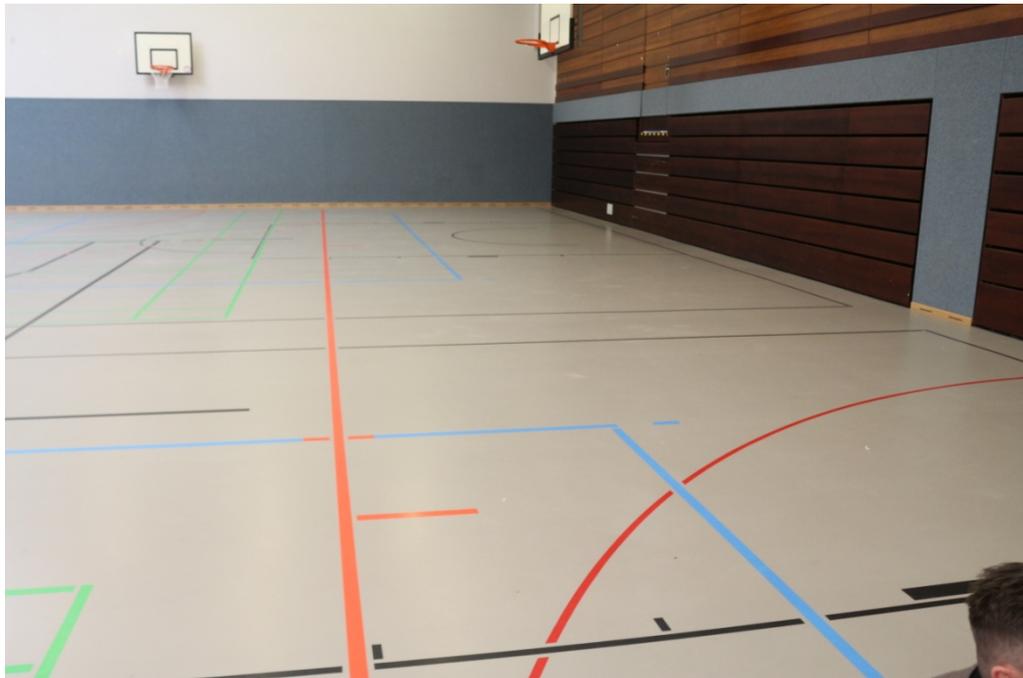
Bild 1: Hallenteilansicht Blickrichtung hintere Stirnwand, vor der Tribüne

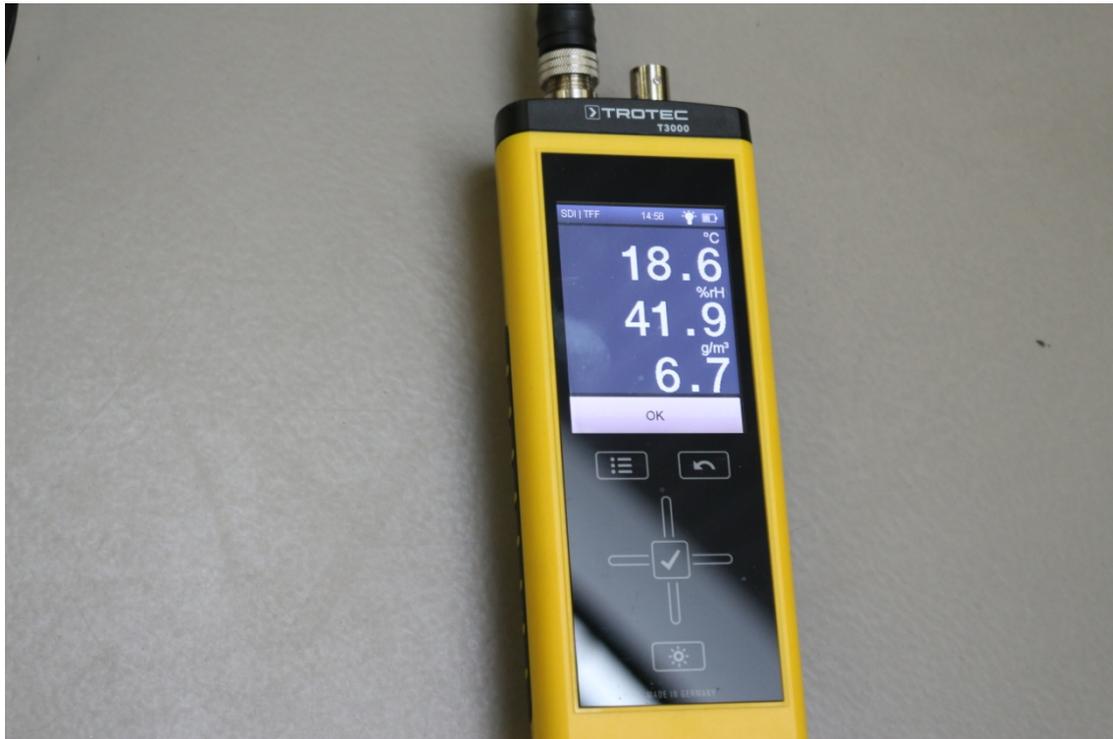
Bild 2: Klima an der Bodenoberfläche (18,6°C, ca. 42% rel. Feuchte)

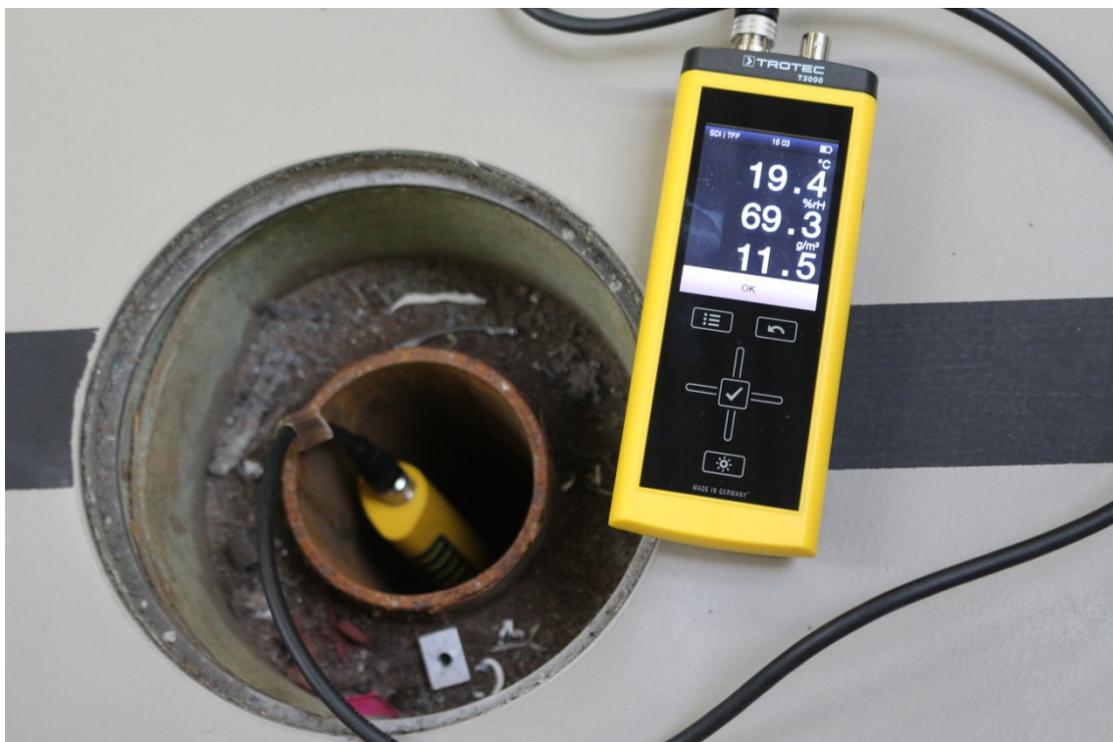
Bild 3: mit 69,3 % erhöhte relative Luftfeuchtigkeit in einer Bodenöffnung

Die festgestellte erhöhte Feuchtigkeit in und neben einigen Bodenöffnungen wurde vermutlich von übermäßiger Reinigung verursacht. Die Metallrahmen und die Hülsen zur Aufnahme von Spielsäulen waren verrostet.

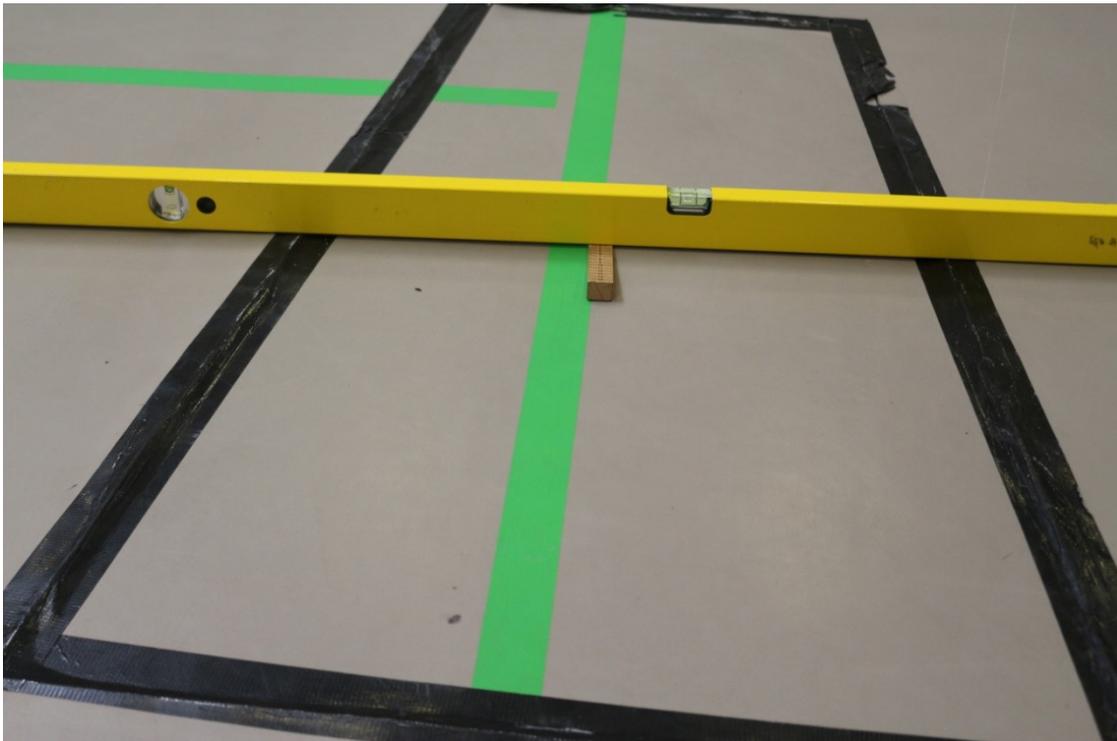
Bild 4: Deckel für Stabhochsprung-Einstickkasten - Höhendifferenz ca. 3 mm

Wenn der Stabhochsprung-Einstichkasten nicht benötigt wird, sollte er ausgebaut und der entstandene Hohlraum mit Schnellestrich so vorbereitet werden, dass auf der Fläche der Sportboden mit elastischer Schicht verlegt und an die umgebende Fläche angepasst werden kann.

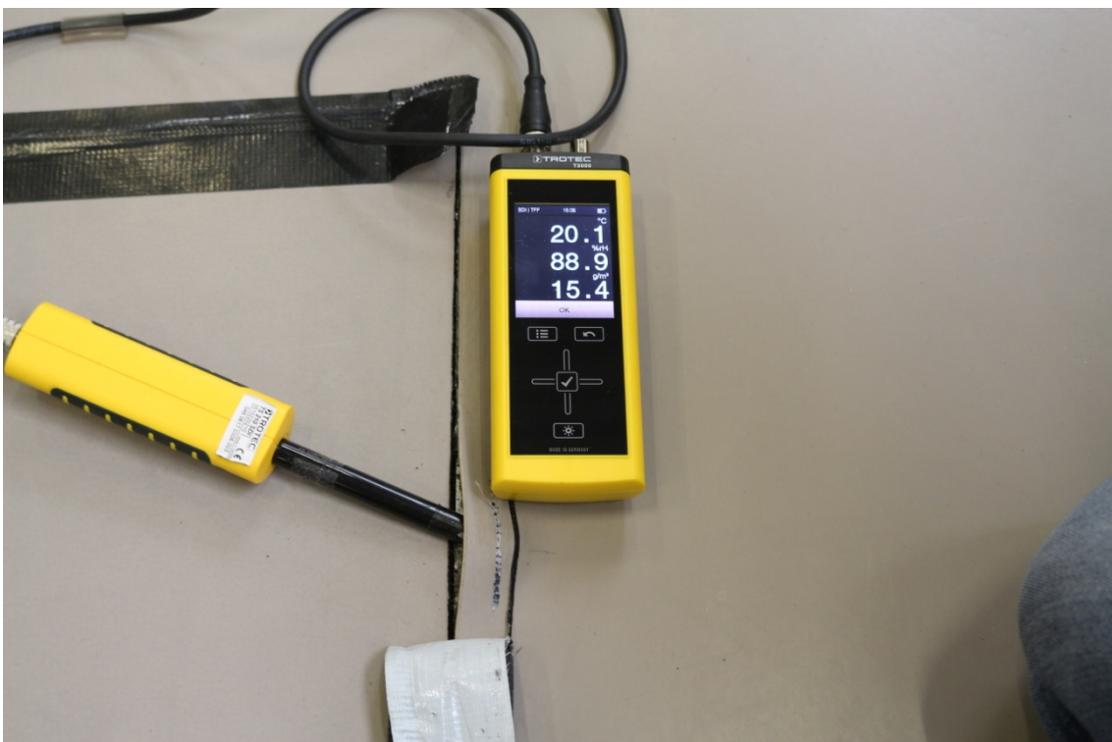
Bild 5: mit fast 90% deutlich erhöhte Feuchtigkeit am Rand des Einstickkastens

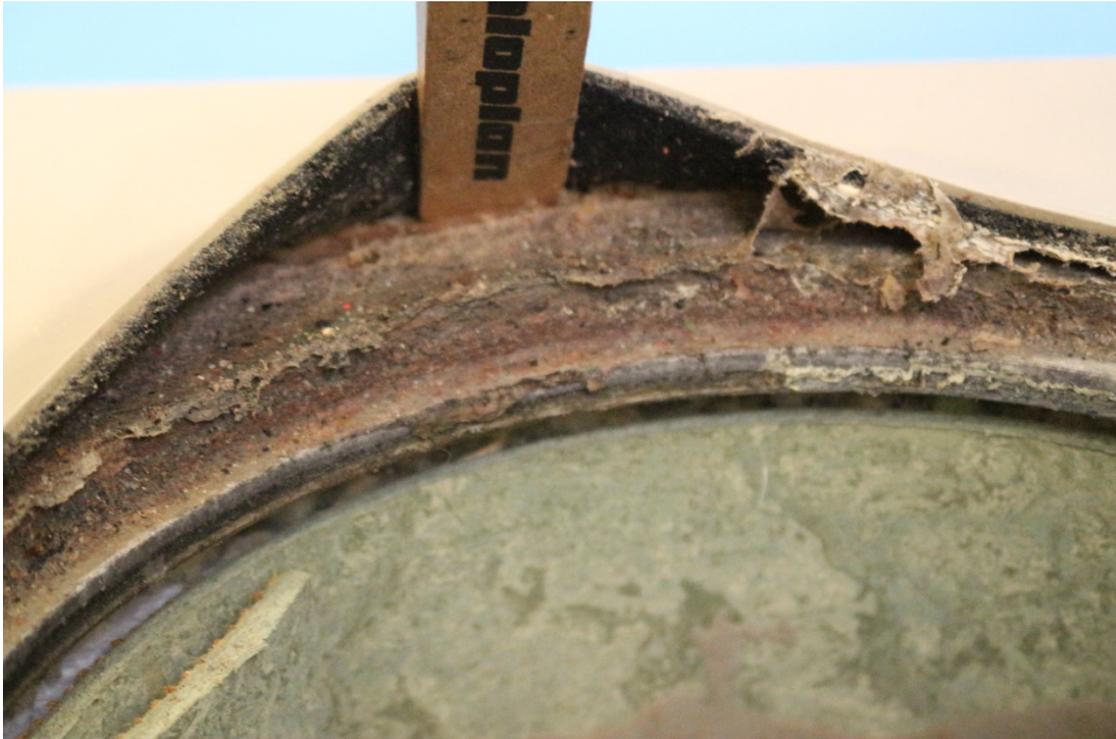
Bild 6: Ablösung des Oberbelages auf dem Metallrahmen an einer Bodenöffnung

Die teilweise hochstehenden Belagskanten stellen Stolpergefahren dar. Es ist davon auszugehen, dass sie sich bei weiterer Nutzung weiter ablösen und einreißen.

Nach den Untersuchungen zum Ortstermin kann die Ausführung der geplanten Teilsanierung des Sportbodens mit Erneuerung des Oberbelages empfohlen werden.

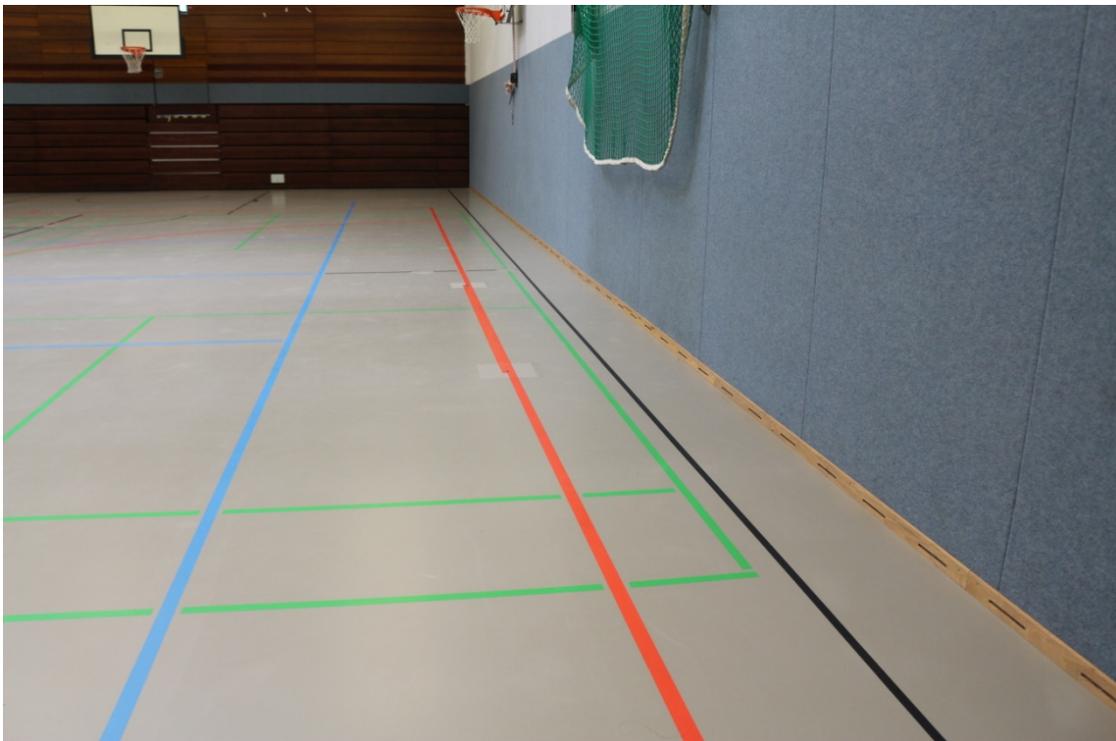
Bild 7: Hochkant-Sockelleiste vor der Prallwand

Zu der im Angebot unter Position 1.13 angebotenen flachen Sockelleiste ist im vorliegenden Fall nicht zu raten. Aktuell ist eine Hochkante mit Lüftungsschlitzen nach vorn montiert. Nach Demontage der alten Leisten wird sich an der Prallwand eine Schmutzkante abzeichnen, die bei Verlegung der flachen Leisten sichtbar bleibt. Wegen der oben beschriebenen Höhendifferenz zwischen Alt- und Neubelag sollte zudem eine höhere Leiste an der Wand angebracht werden als aktuell vorhanden.
