Sachverständigengutachten

vom 16. Oktober 2023

Gartenstadt Haan

Archivnummer 1175/2023

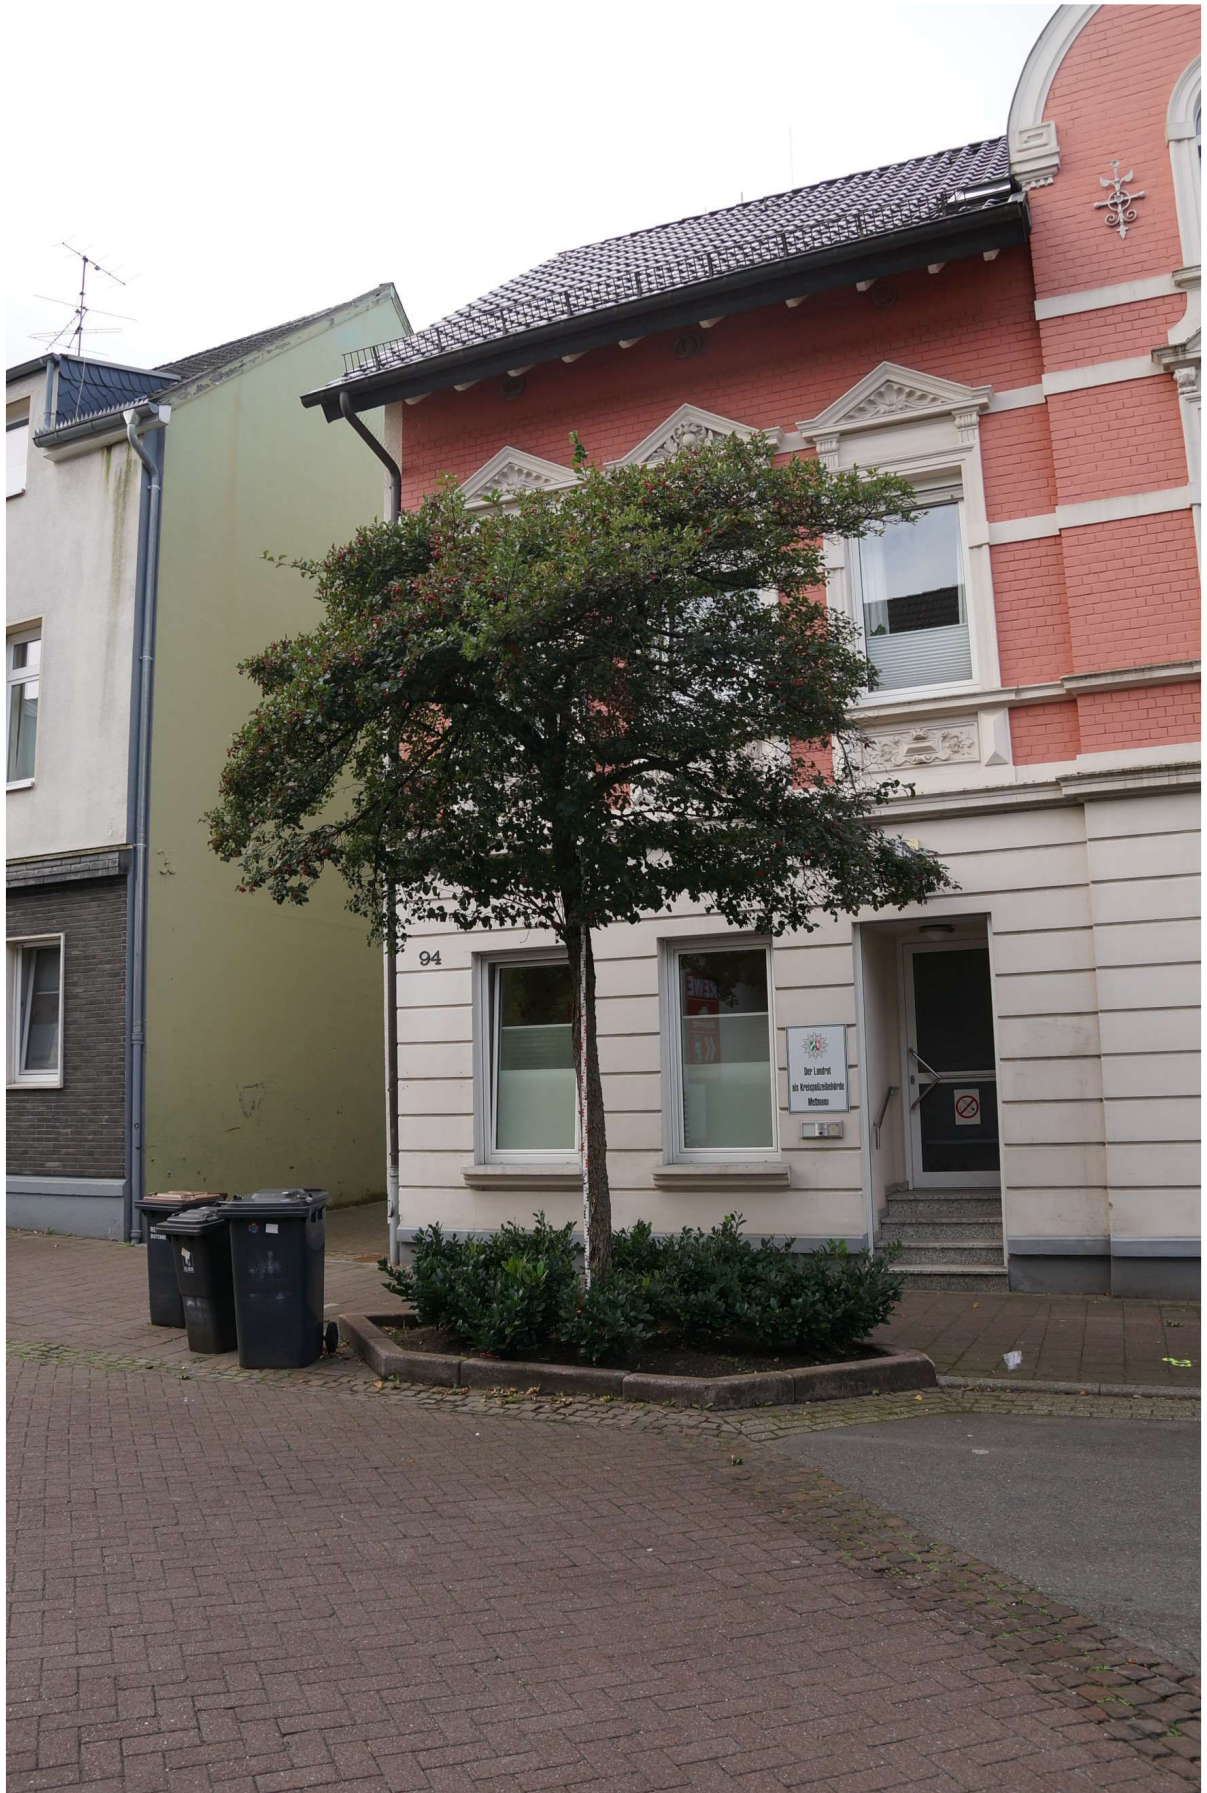
Foto 1: bei diesem Weißdorn handelt es sich, trotz kleinem Baumbett, um eine gelungene Pflanzung, dies ist leider im Untersuchungsgebiet auch der einzige wirklich erhaltenswerte Baum

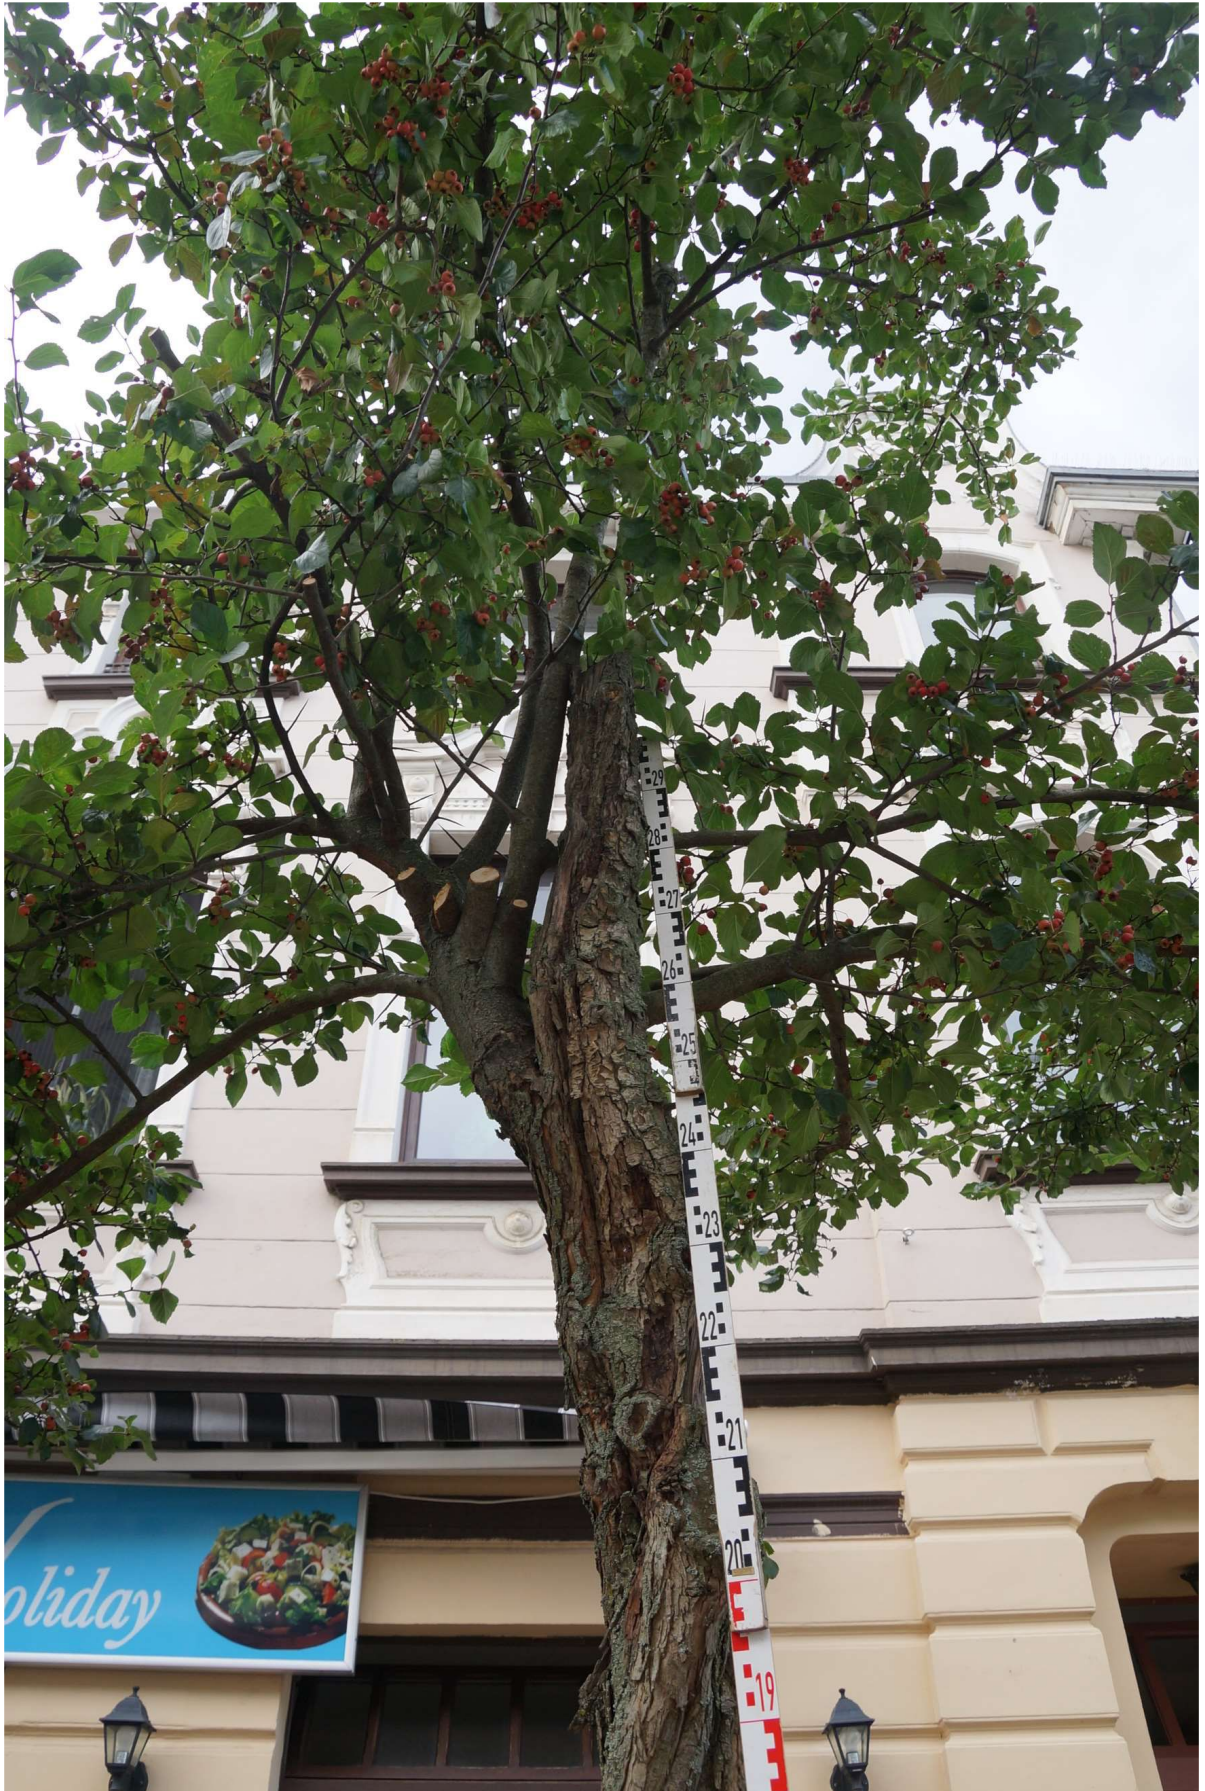
Foto 2: Weißdorn zwei ist durch einen Kronenverlust mit Neuaustrieb erheblich vorgeschädigt

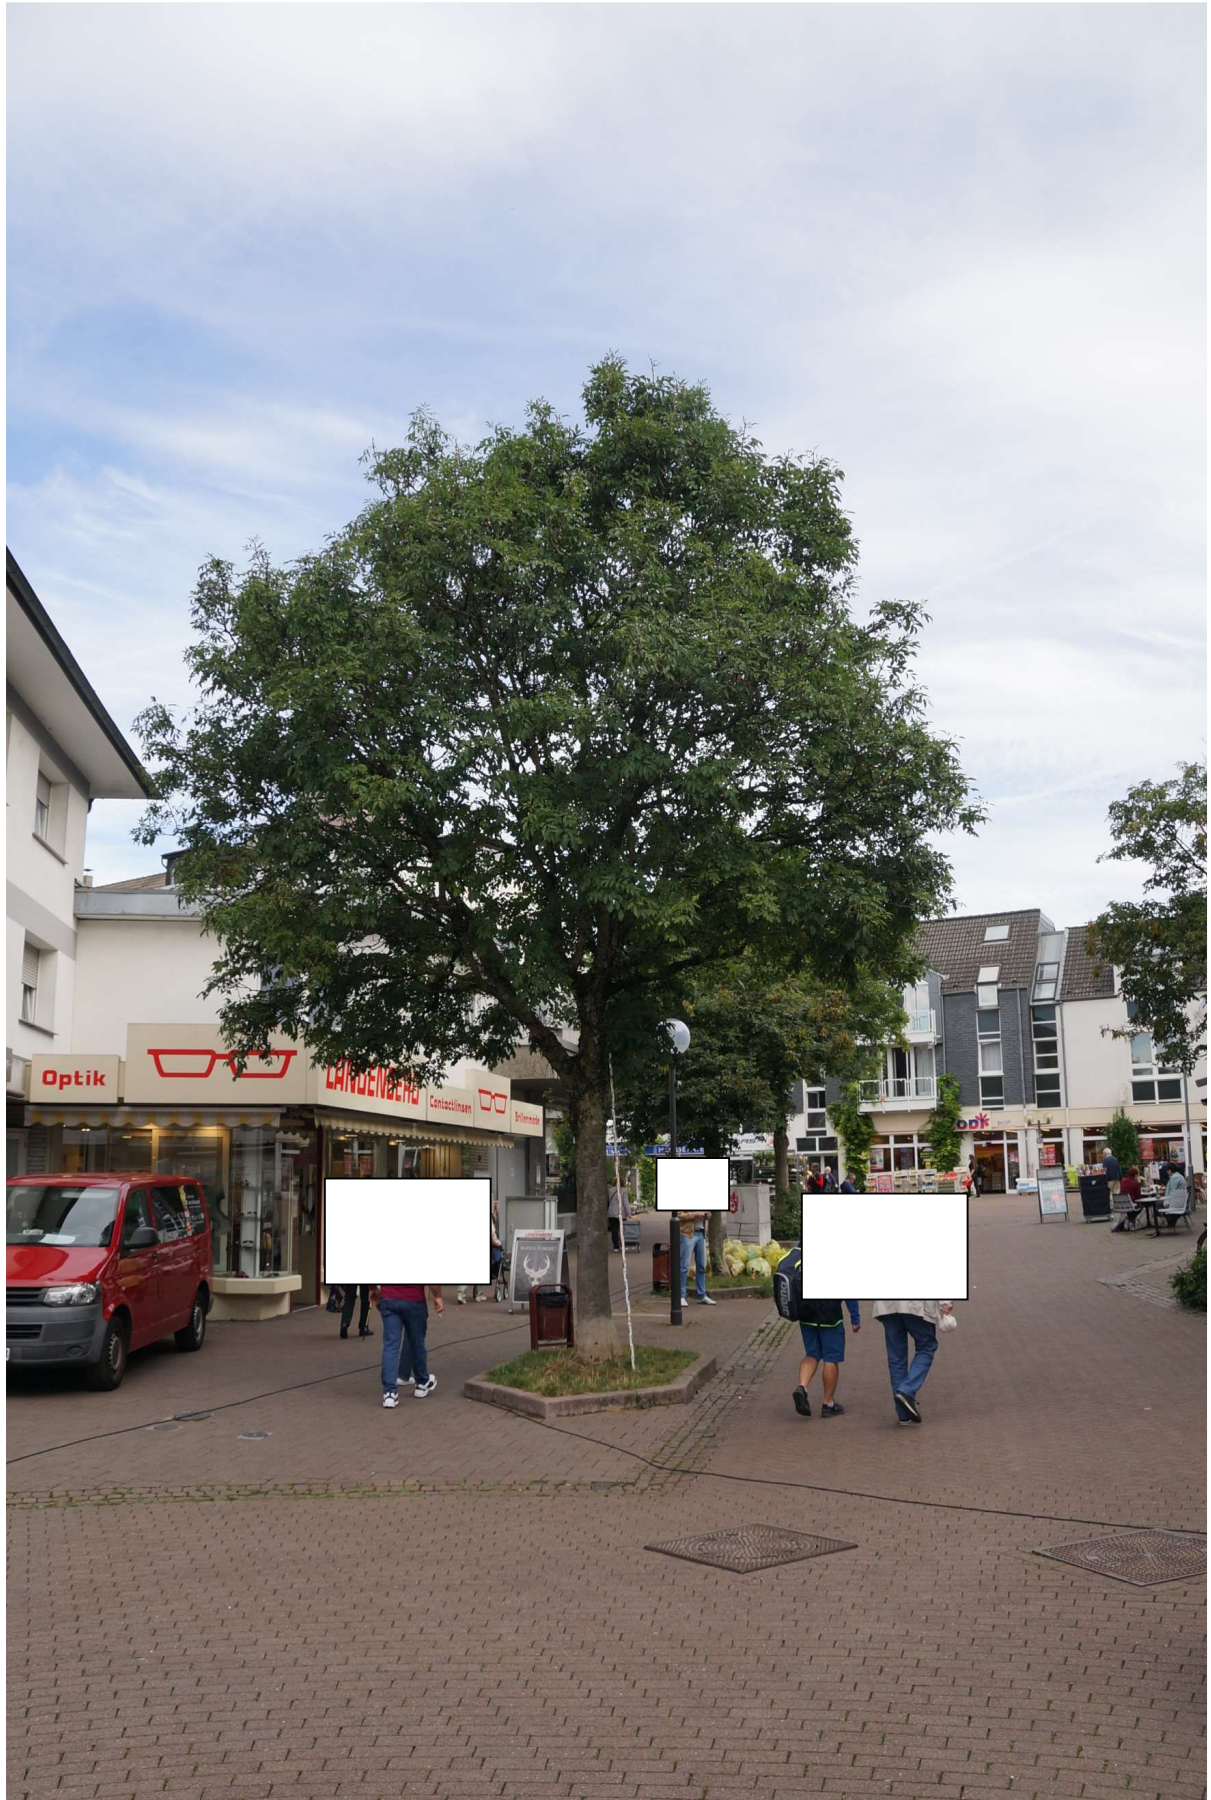
Foto 3: die Blumen- Esche (Baum 6) ist einer der besseren Bäume, auch hier aber deutliche Spuren von Hundeurin und Adventivwurzeln, siehe Folgebild

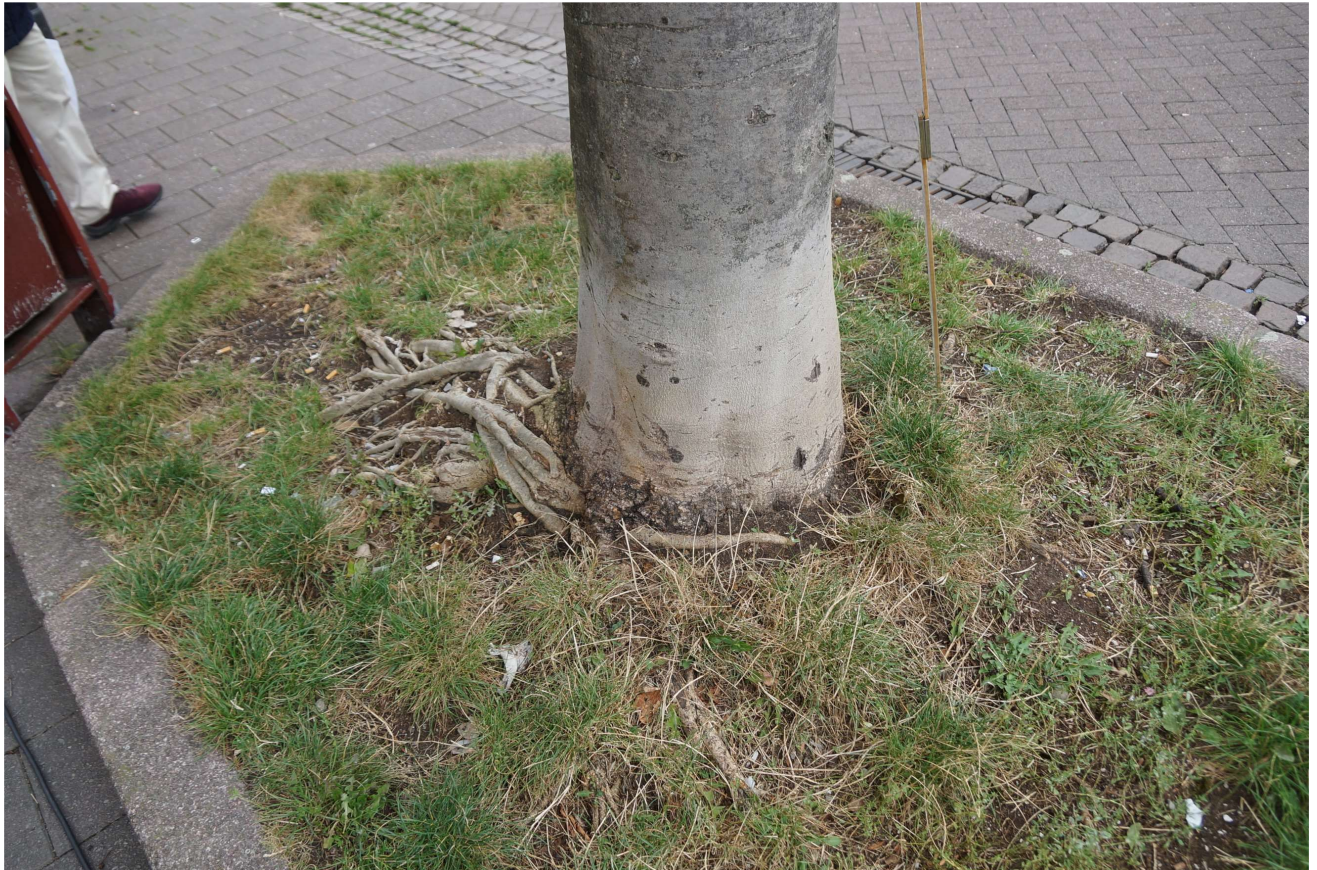
Foto 4: Baum 6: Schäden durch Hundeurin, Adventivwurzeln

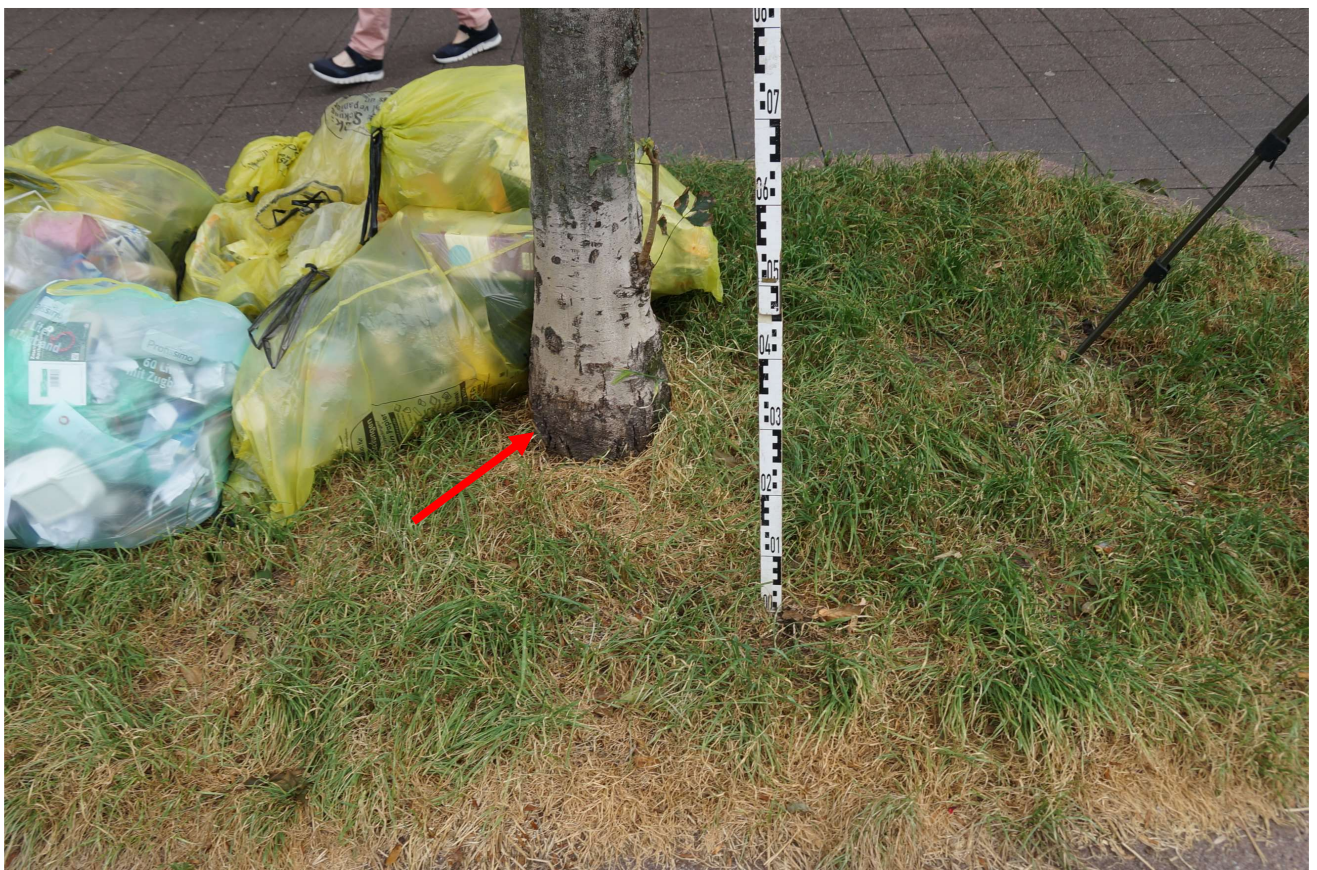
Foto 5: hier an Baum 8 Aufhellung durch Hundeurin, beginnende Stammfußverbreiterung (Pfeil)

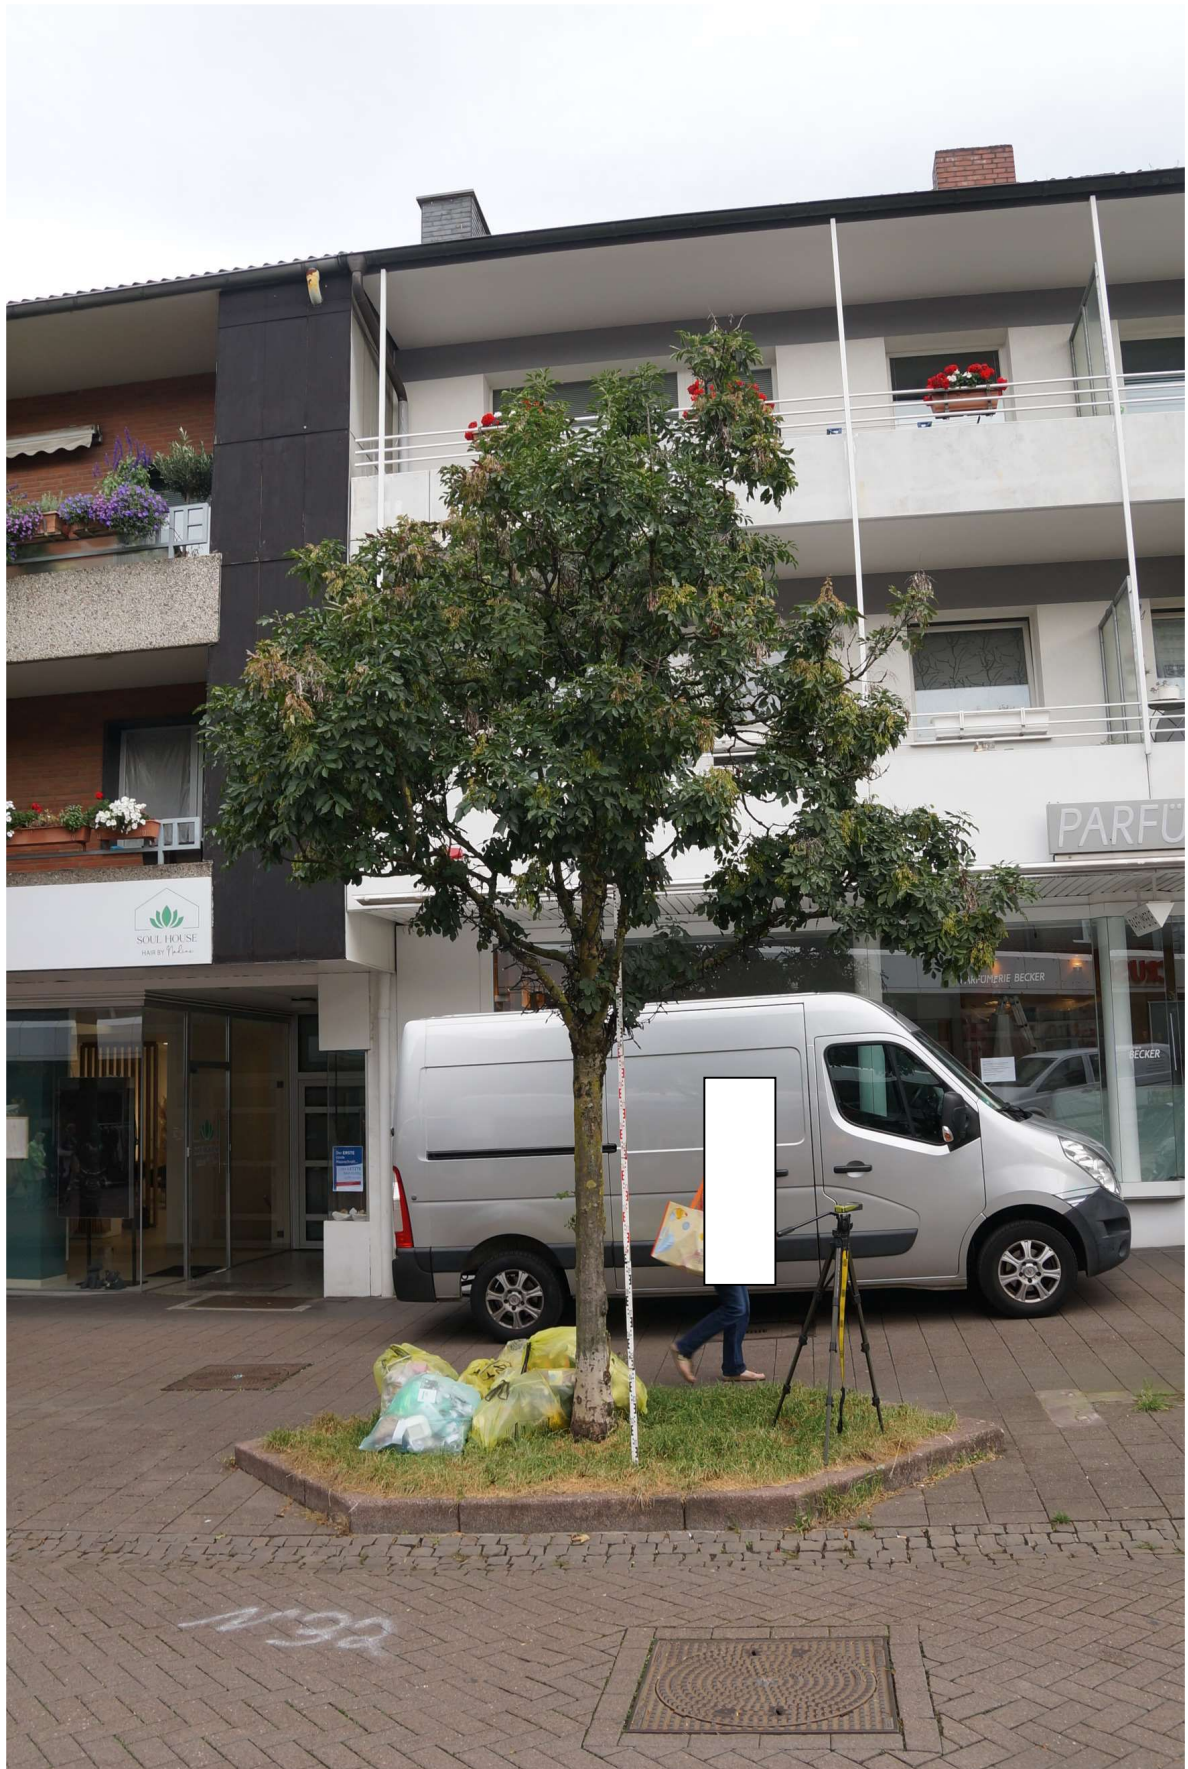
Foto 6: Baum 8 ist zudem sehr schwachwüchsig, eine Neupflanzung kann schon bald nach der Pflanzung bessere Wohlfahrtswirkungen entfalten

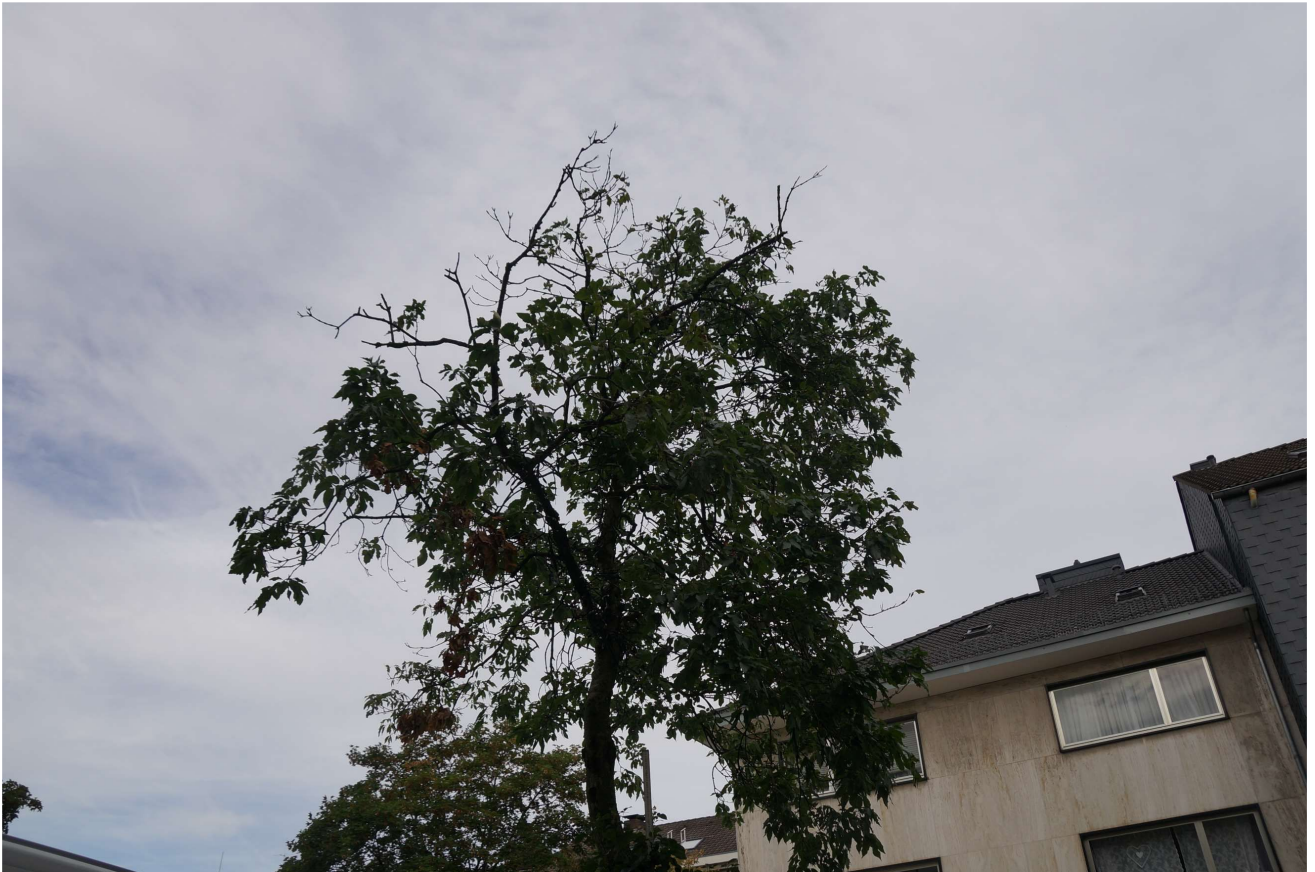
Foto 7: in der Krone mancher Bäume (hier bei Baum 11) ist auch für den Laien der schlechte Zustand erkennbar

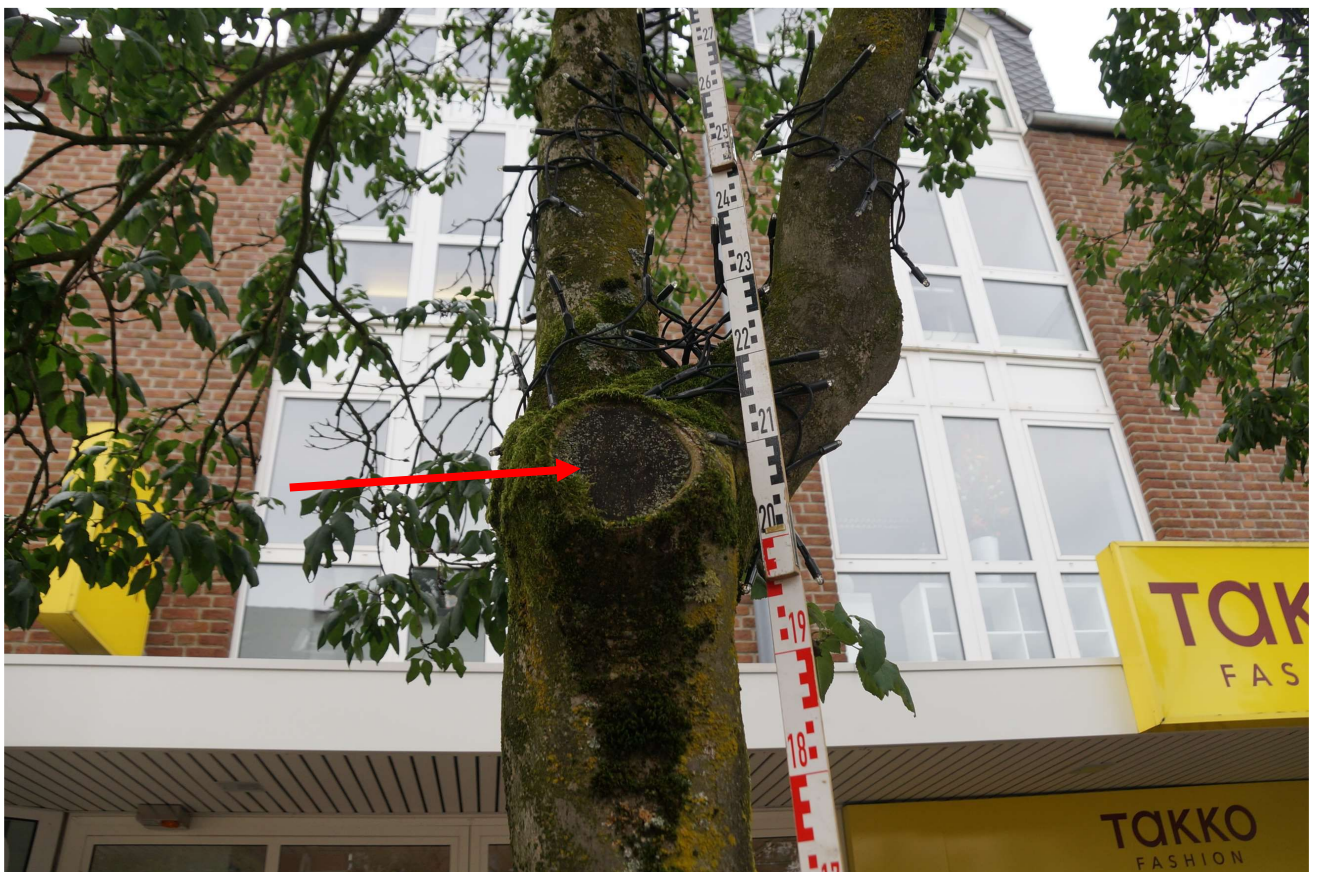
Foto 8: teilweise zu starke Astungsmaßnahmen, der Stammkopfbereich wird einfallen

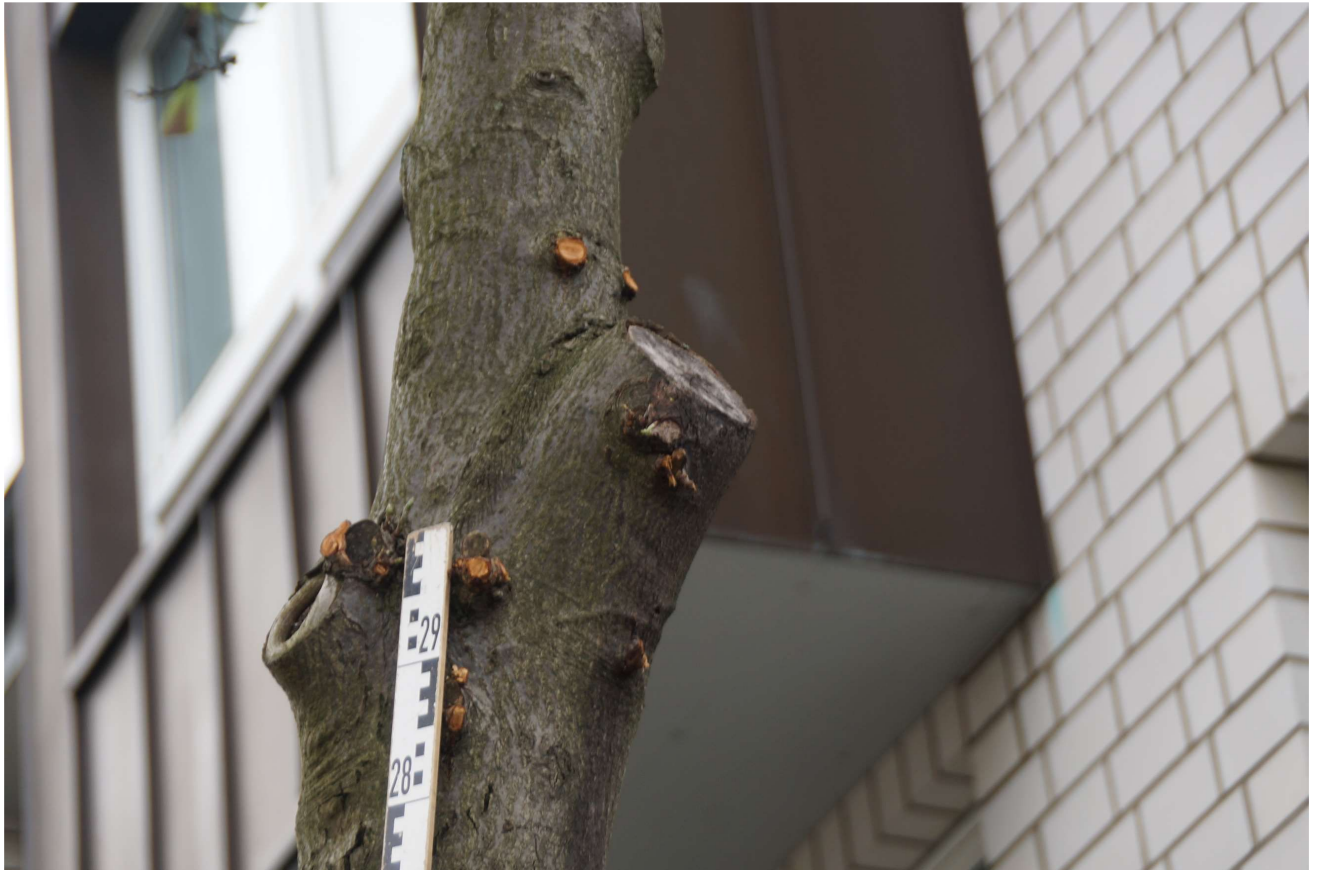
Foto 9: auch bei den Mehlbeeren teilweise zu große Astungswunden

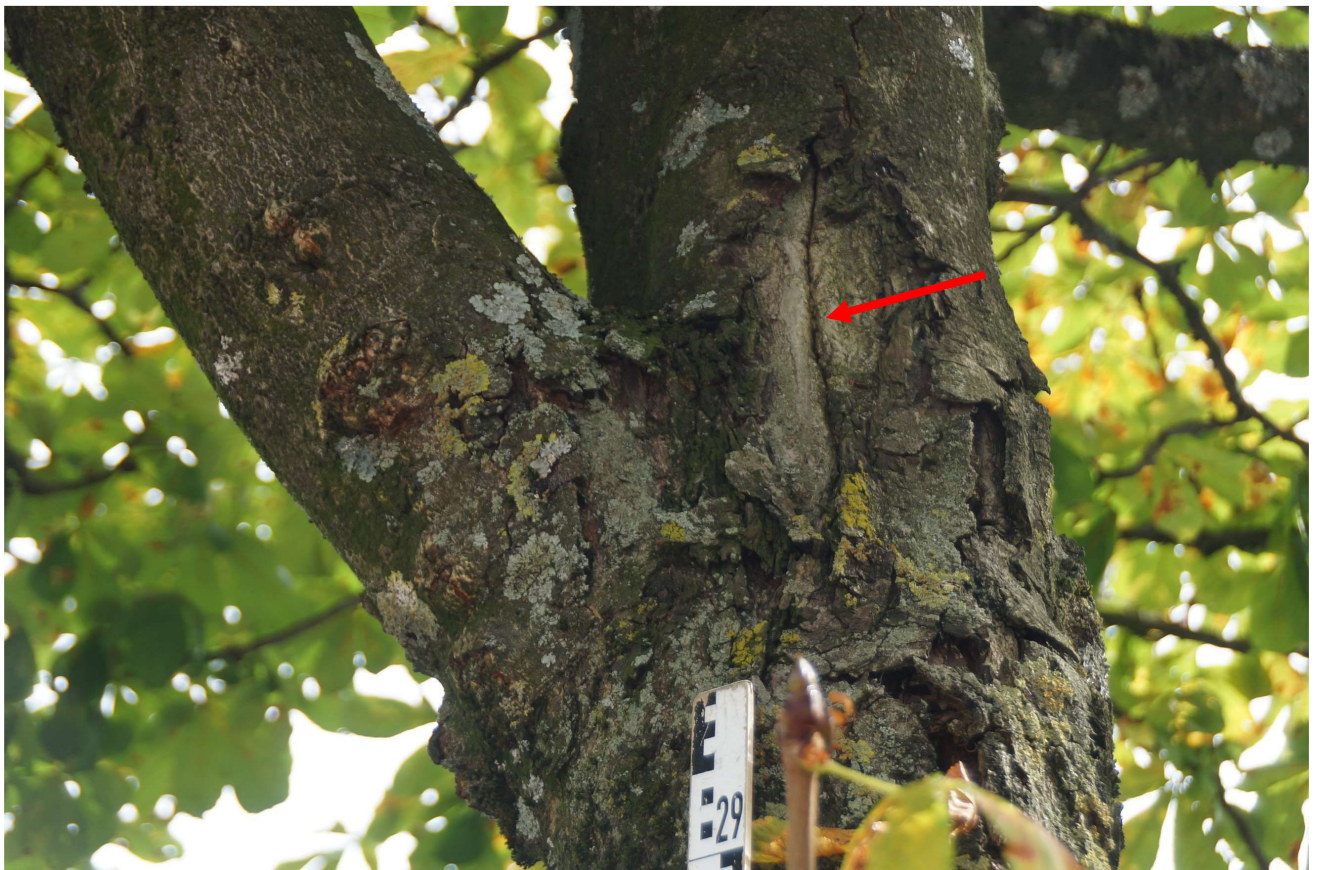
Foto 10: Kastanie 1 mit überwallten (Pfeil) und darunter frischen Rindenschäden

Nr.	Baumart	Stamm- umfang	Höhe	Beschreibung	Erhaltens- würdigkeit
1	Rosskastanie	103 cm	9,8 m	Exsudate, Wipfeldürr, Rindenschäden

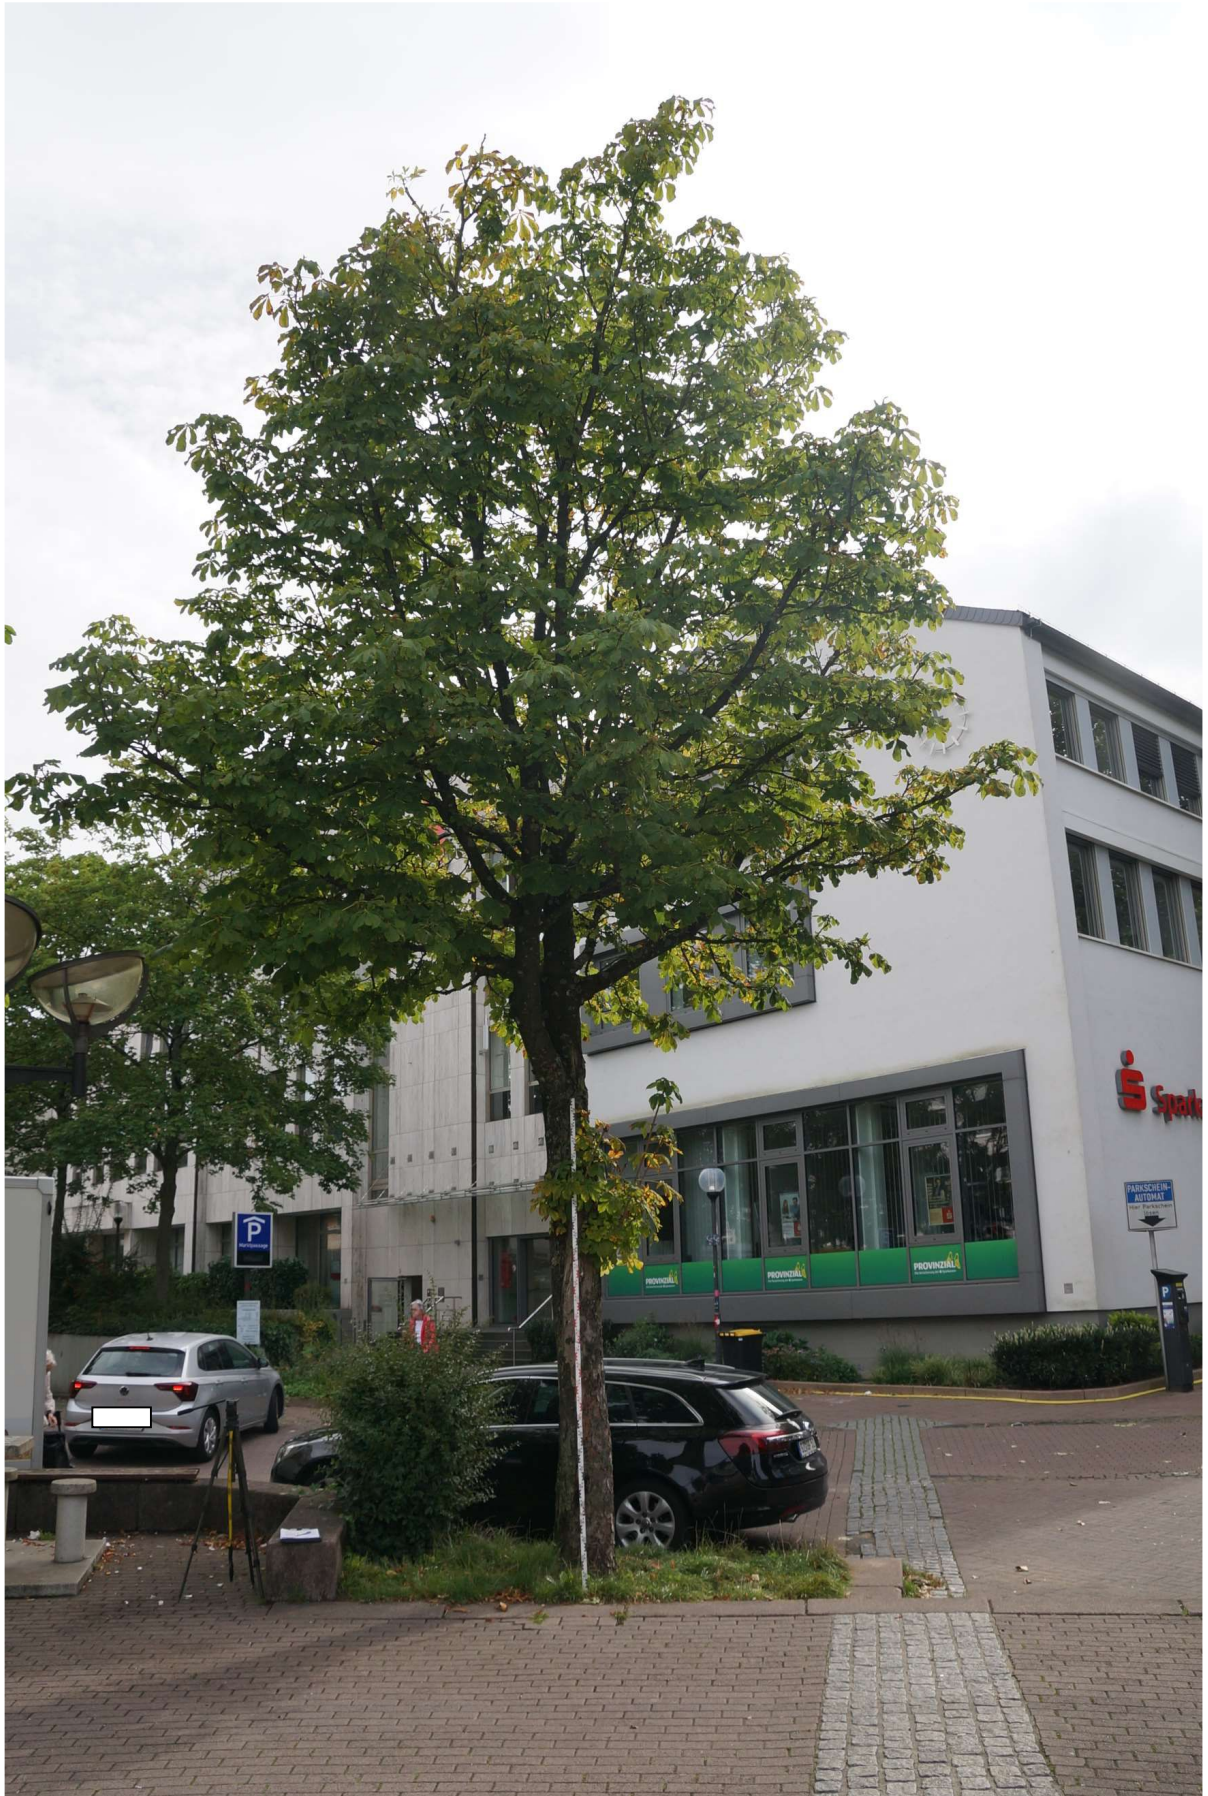
Foto 11: die Kastanie 1 hat auch auffällig helles Laub und zeigt Wipfeldürre und sehr verhaltenes Wachstum

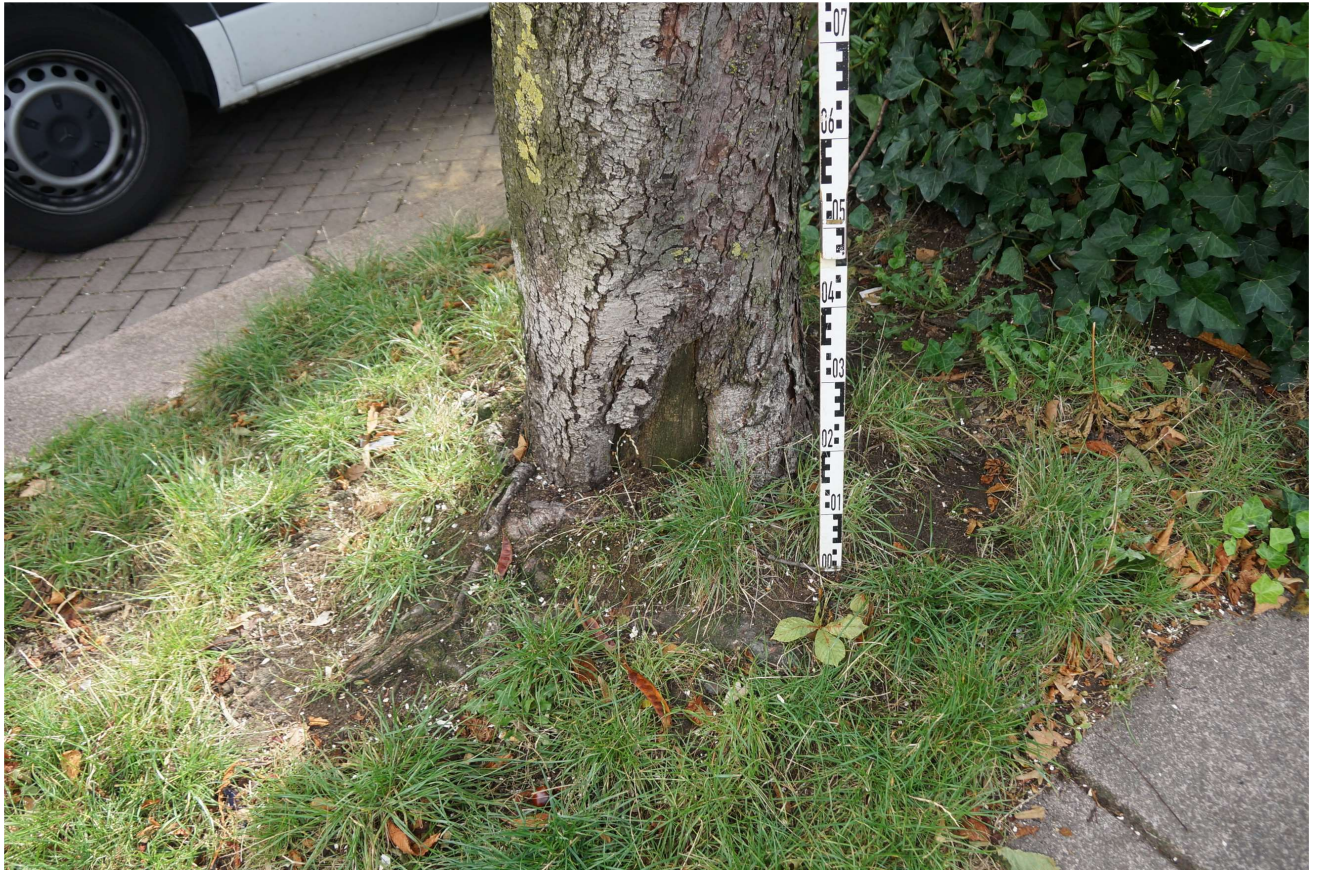
Foto 12: größerer Rindenschaden am Stammfuß von Kastanie 2

3
2	Rosskastanie	109 cm	10,4 m	Rindenschäden

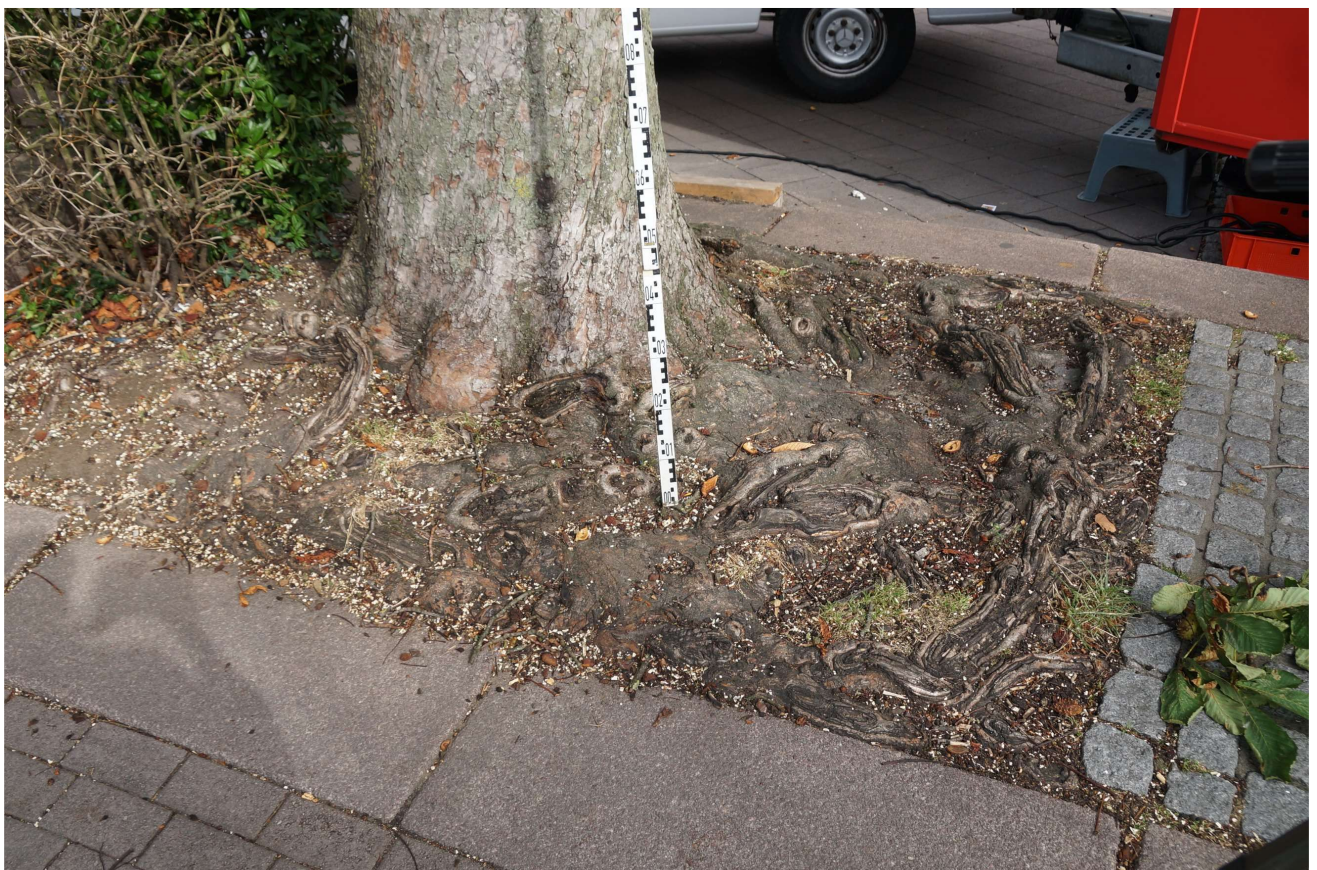
Foto 13: oberflächennahe Wurzeln mit erheblichen Schäden deuten auf einen unzureichenden Baumstandort hin, Wurzelraum nicht ausreichend

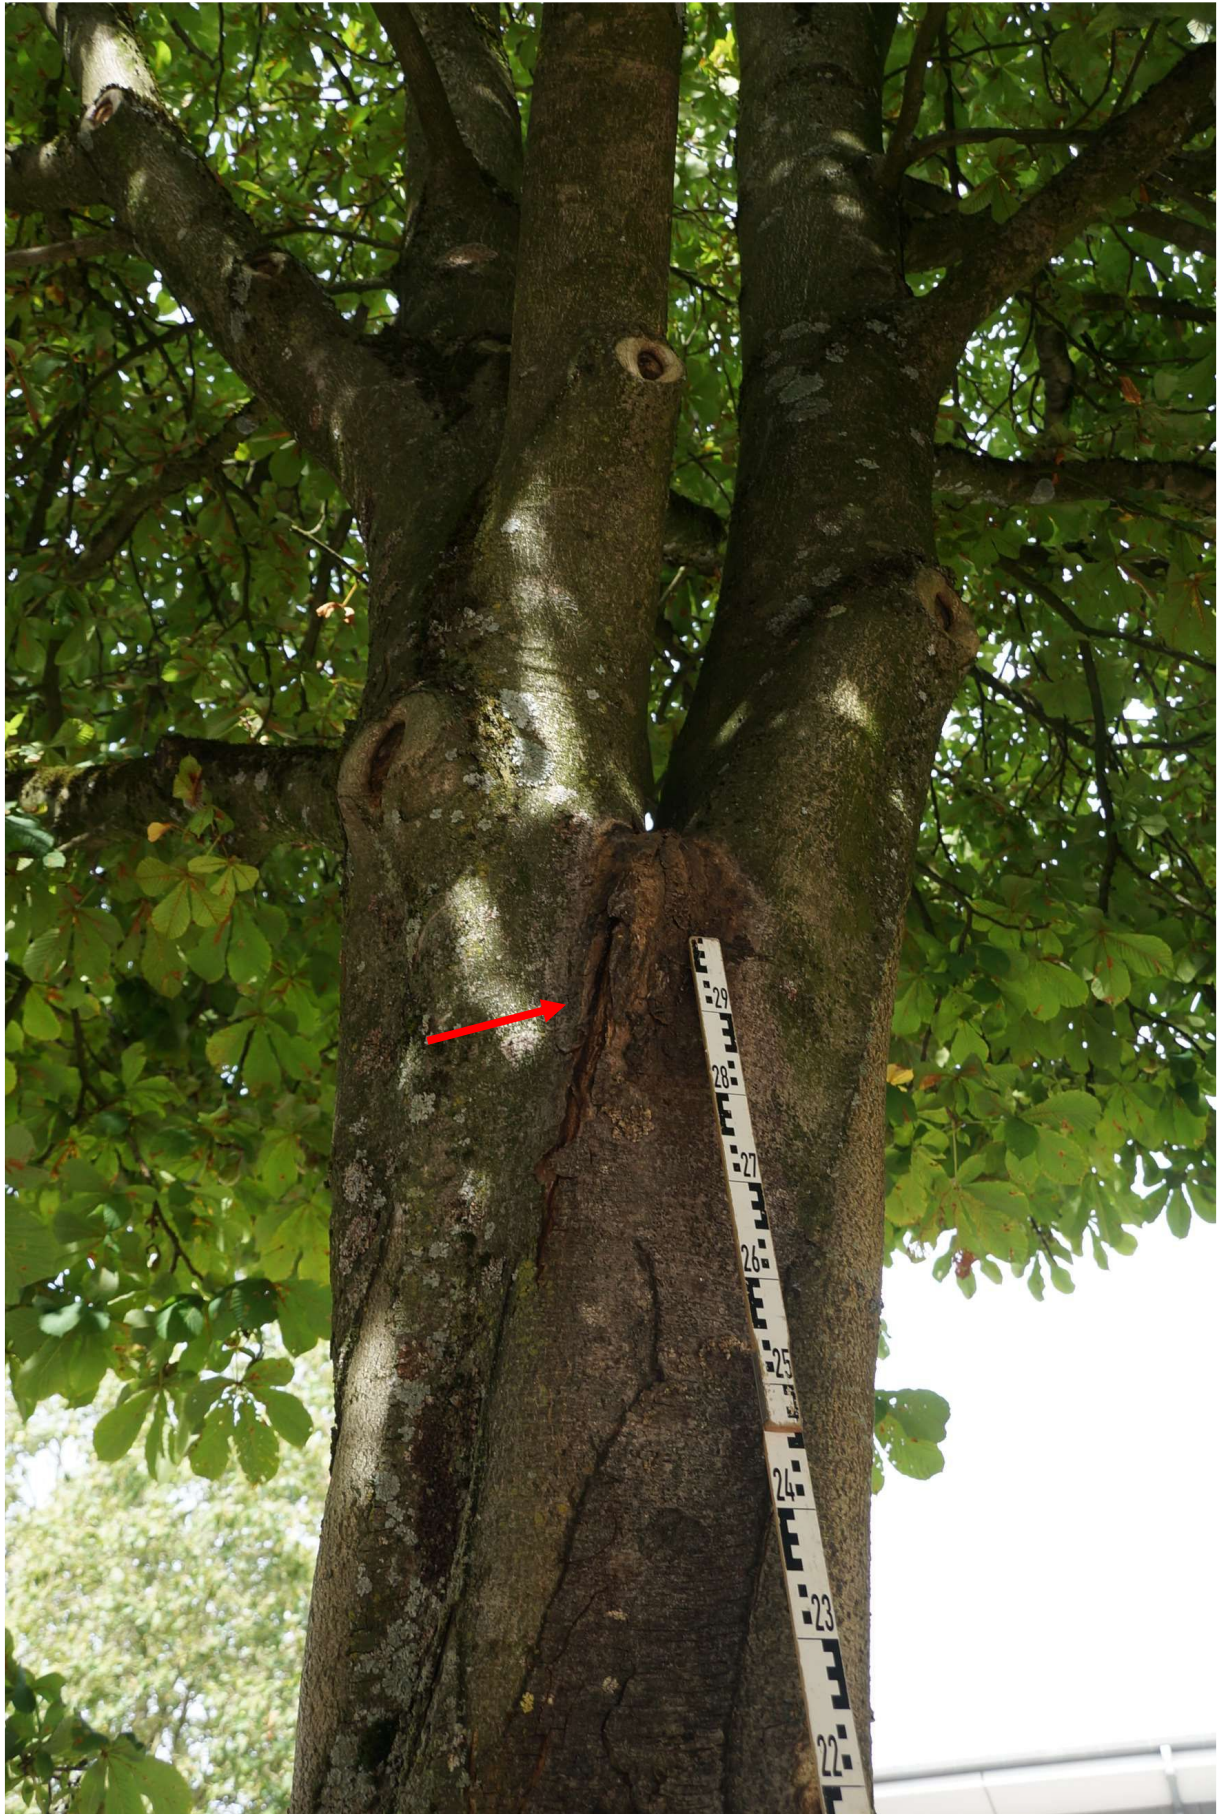
Foto 14: Rindenschaden und Rissbildung im Stammkopfbereich von Kastanie 5

3
5	Rosskastanie	154 cm	13,7 m	Riss und Rindenschäden Stammkopf
