Sachverständigengutachten

vom 16. Oktober 2023

Gartenstadt Haan

Archivnummer 1175/2023

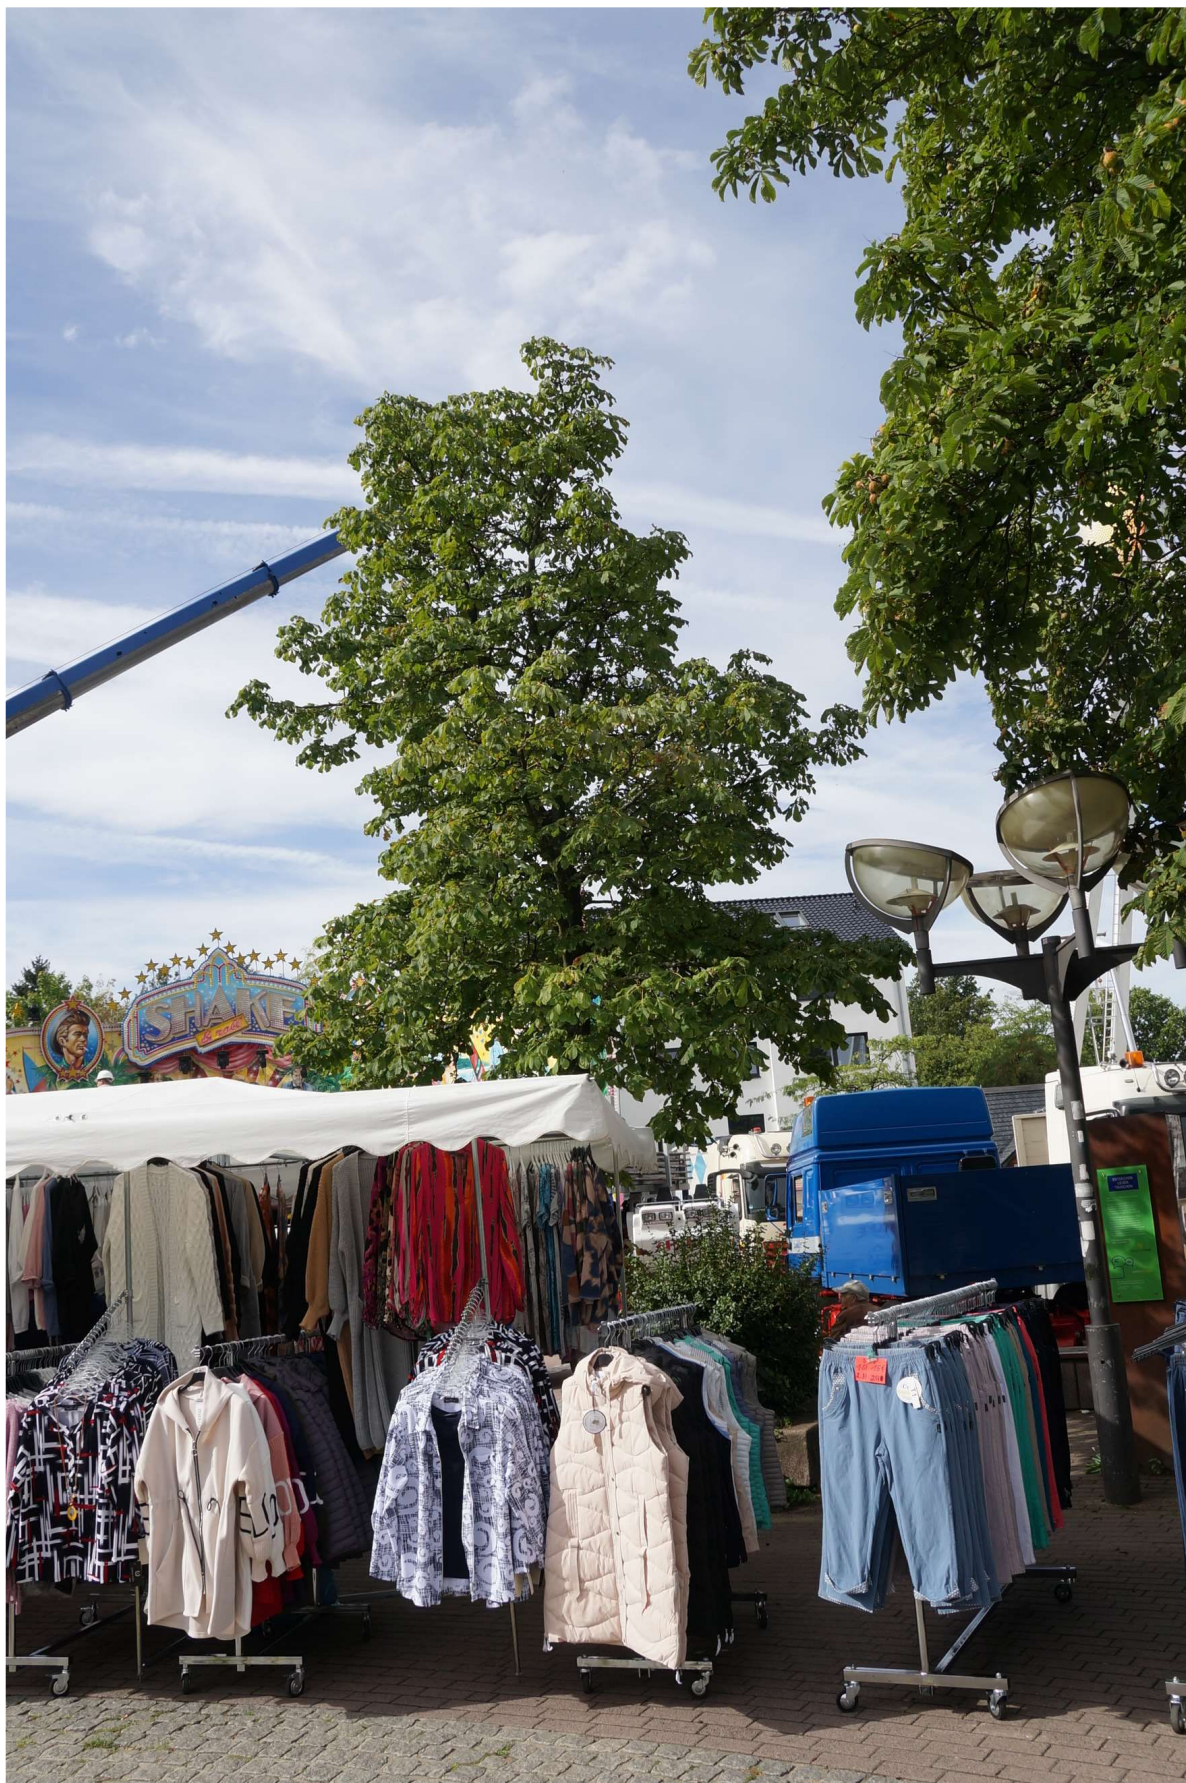
Foto 15 sehr verhaltener Wuchs von Kastanie 6, vorzeitige Vergreisung

3
6	Rosskastanie	88 cm	8,5 m	schlechte Vitalität, Astungswunden

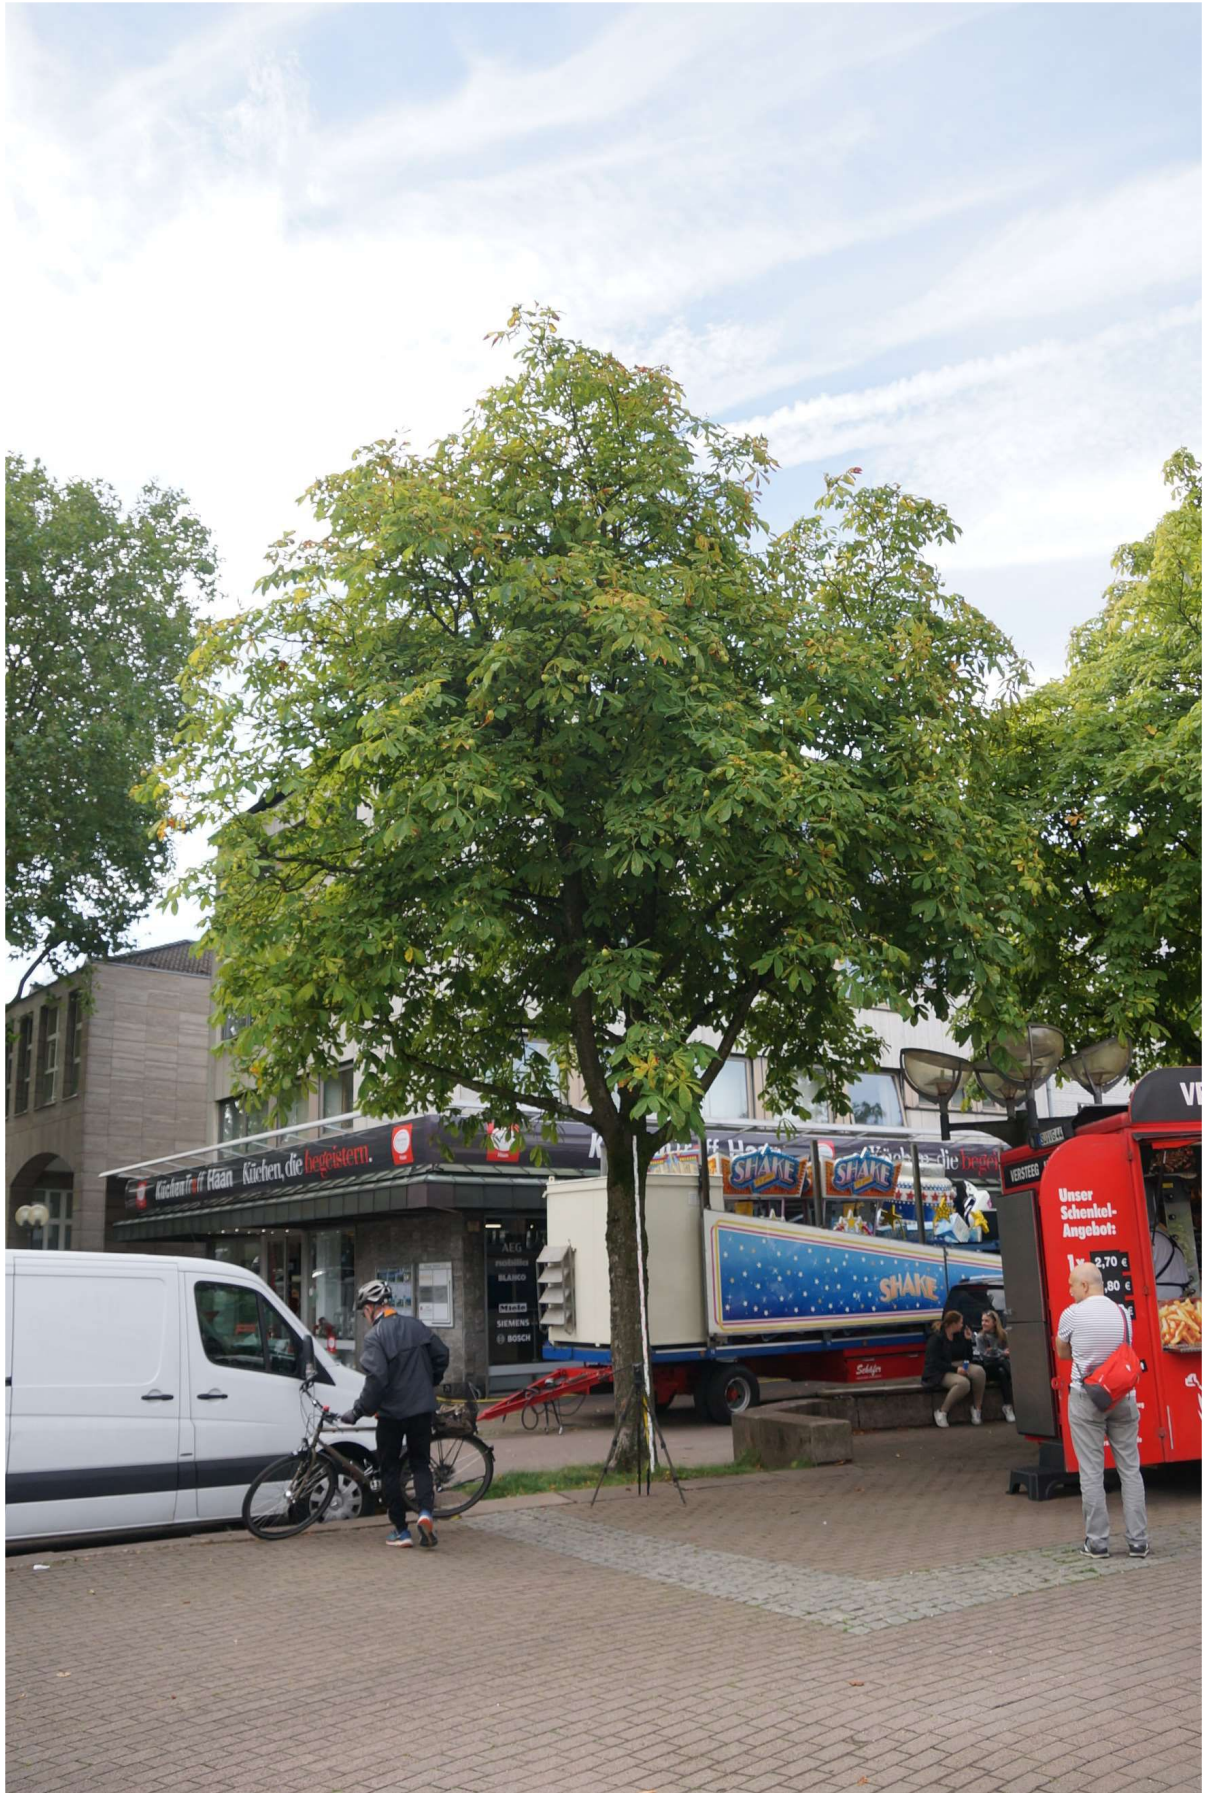
Foto 16: auch Kastanie 8 zeigt durch auffällig helle Belaubung und verhaltenen Wuchs die grundsätzlichen Probleme der Bäume auf diesen Standorten an

3
8	Rosskastanie	112 cm	11,1 m	schlechte Vitalität, Wurzelschäden
