PROJEKT / PRÜFBERICHT NR. 6071

Sportanlagen der Stadt Haan:
Sportplatz Haan, Sportplatz Gruiten sowie
Bolzplatz Goerdelerstraße, Bolzplatz Sinterstraße, Bolzplatz Tenger

Beläge der vorhandenen Kunststoff- sowie Kunststoffrasenflächen.

Optische Überprüfung der Sportbeläge hinsichtlich einer Bewertung und der evtl. durchzuführender Maßnahmen.

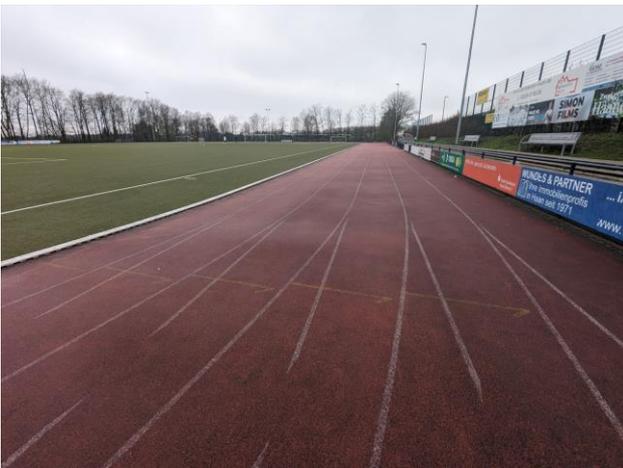
Abb. 2: Oberfläche Kunststofflaufbahn

- **Kunststofflaufbahn**
 - Belag wasserundurchlässig
 - fest auf Asphalt
 - Schichtdicke ca. 14 – 18 mm
 - Keine Schäden, Risse, etc.
 - Rinne intakt
 - Ebenheit gut

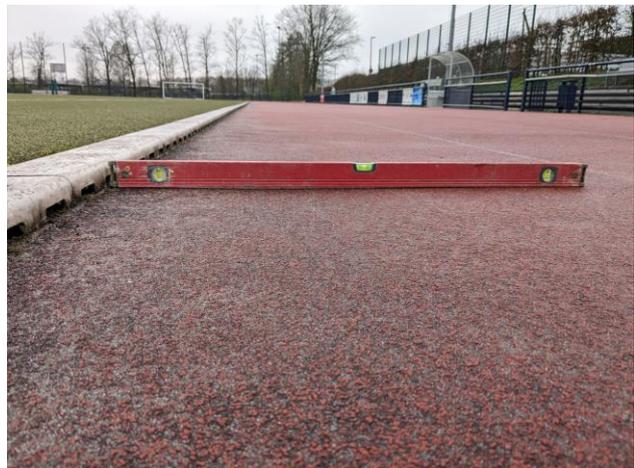
Abb. 3: Ebenheit Kunststofflaufbahn

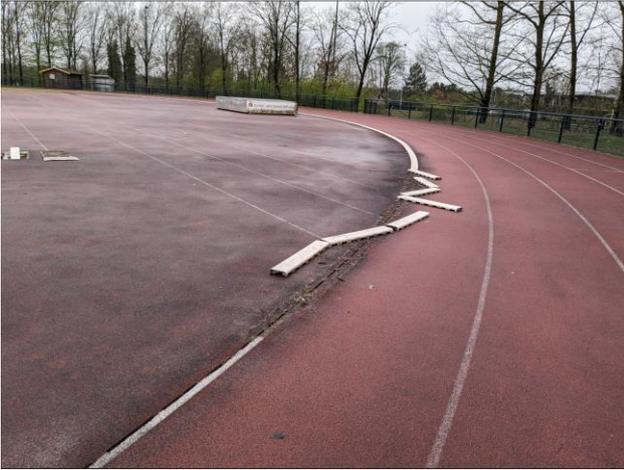
Abb. 4: Farbunterschied durch Verunreinigungen

- Leicht rutschig
 - Leichte Verunreinigungen und Alter der Sportanlage
- **Kunststoffsektor**
 - Belag wasserundurchlässig
 - fest auf Asphalt
 - Schichtdicke ca. 14 – 18 mm

- Intensivreinigung der Kunststoffflächen
Priorität im Bereich des Sektors
- Austausch der verformten Gitter um die Weitsprunggrube

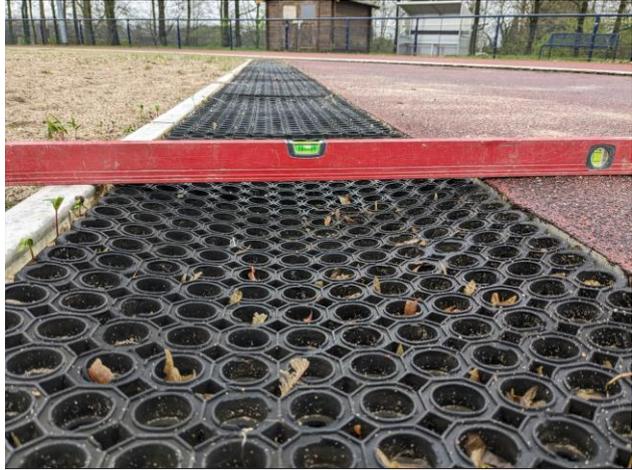
Abb. 5: Gitter Sprunggrube

- Keine Schäden, Risse, etc.
 - Gitter um Weitsprunggrube stark verformt
 - Rinne intakt
 - Ebenheit gut
 - Rutschig
 - Vermehrte Verunreinigungen und Alter der Sportanlage

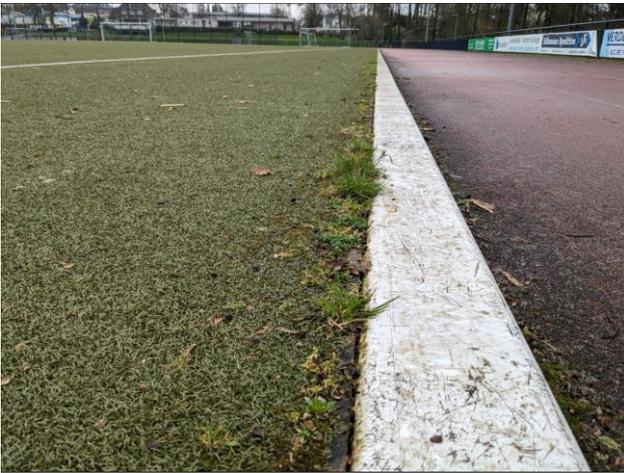
Abb. 6: Aufwuchs Kunststoffrasenspielfeld

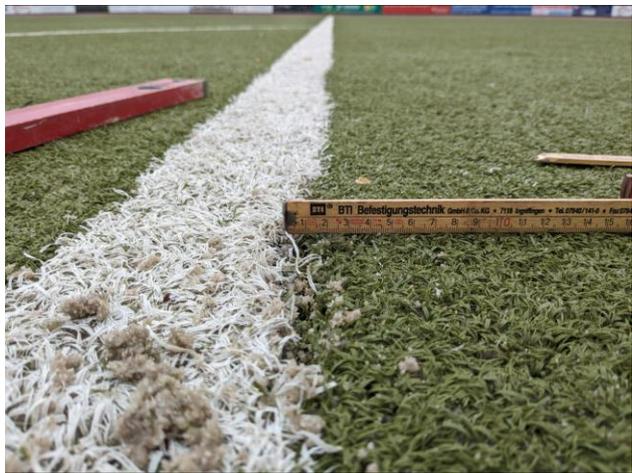
Abb. 7: Naht Kunststoffrasenspielfeld

- Ausgetauschte Bereiche des Kunststoffrasens gut verarbeitet
 - Beginnende Öffnung der Nähte in neuralgischen Bereichen (Linien der Torräume, Mittelkreis)

- Regelmäßige Kontrolle des Spielfeldes auf Stolperkanten und offene Nähte
- Erhöhung der Regner im Spielfeld auf Höhe des umliegenden Kunststoffrasens (Beseitigung der Stolperkante)

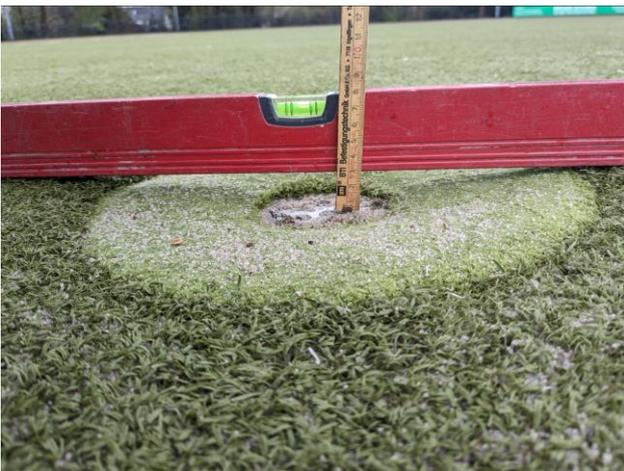
Abb. 8: Absackung Regner

- Regner bis zu 3 cm unter Oberkante Spielfeld / Stolperkante, Verletzungsrisiko
- **Kunststoffrasensektor**
 - Füllstoff: Sand; Füllhöhe: ca. 20 mm
 - Generelle Qualität der Nähte und des Kunststoffrasens tendenziell schlecht

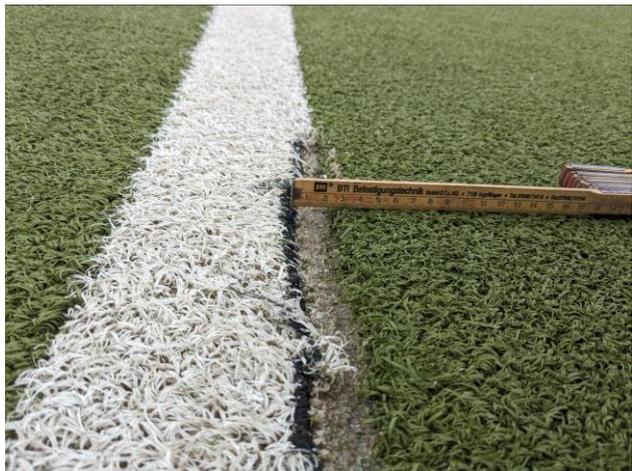
Abb. 9: offene Naht Kunststoffrasensektor

- Beginnende und fortgeschrittenen Öffnung der Nähte in gesamtem Bereich der Linien (Öffnung bis ca. 2-3 cm)
 - Tuftgassen des Kunststoffrasens erkennbar

- Regelmäßige Kontrolle des Spielfeldes auf Stolperkanten und offene Nähte
- Nacharbeitung aller Nähte oder Belagswechsel des gesamten Sektors (Frage der Wirtschaftlichkeit)

Generell empfiehlt der Unterzeichner die Nutzung, aufgrund des Verletzungsrisikos der offenen Nähte, auf ein Minimum zu beschränken. Darüber hinaus sollte die Nacharbeitung der Nähte bzw. ein kompletter Belagswechsel des Sektors eine hohe Priorität bei kommenden Maßnahmen haben. Eine schnellstmögliche Handlung wird seitens des Unterzeichners empfohlen.

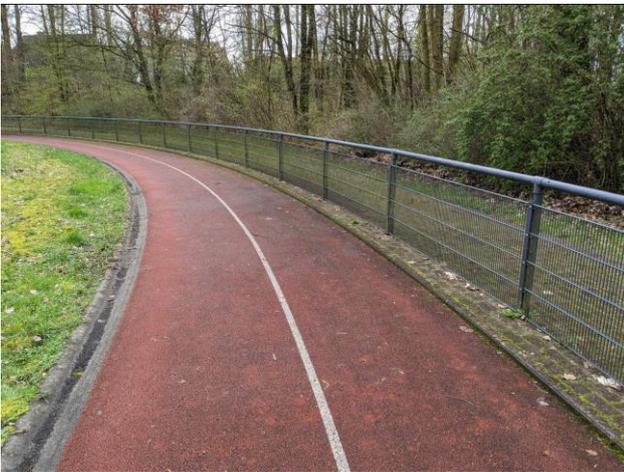
Abb. 11: stärker verschmutzter Bereich der Kunststofflaufbahn

- Intensivreinigung der Kunststoffflächen

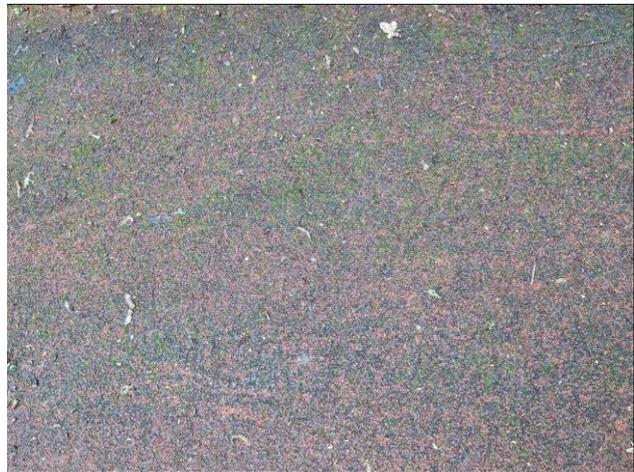
Abb. 12: Nahaufnahme der Verschmutzung

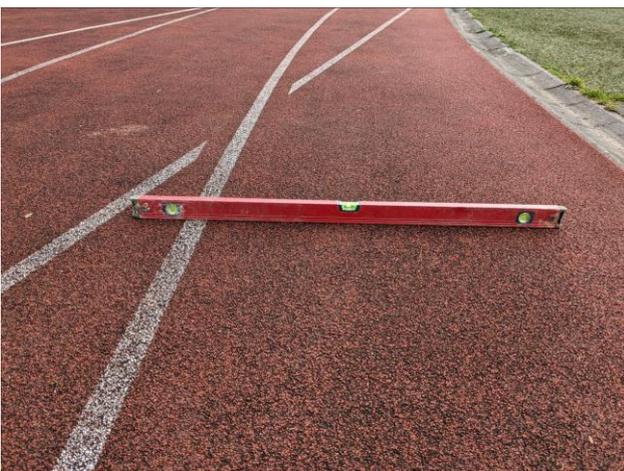
Abb. 13: Ebenheit Kunststofflaufbahn

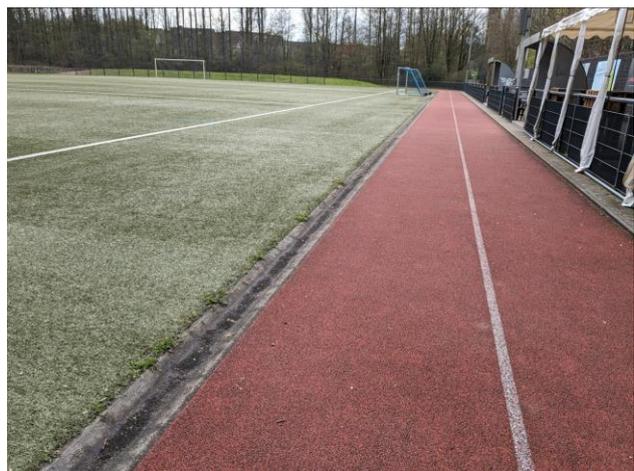
Abb. 14: Aufwuchs und Schmutz im Bereich der Rinne

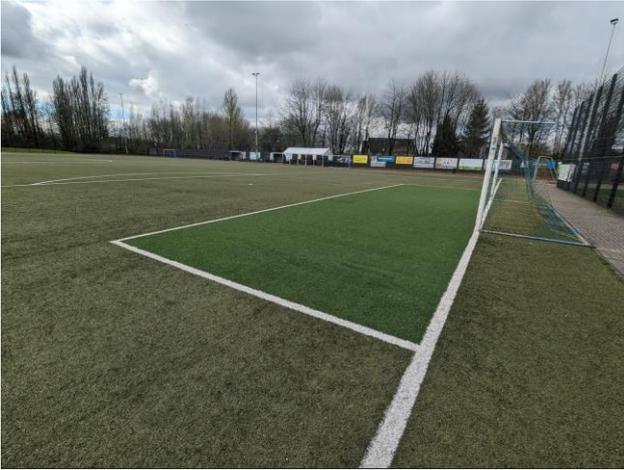
Abb. 15: Ausgetauschter Torraum, Süd

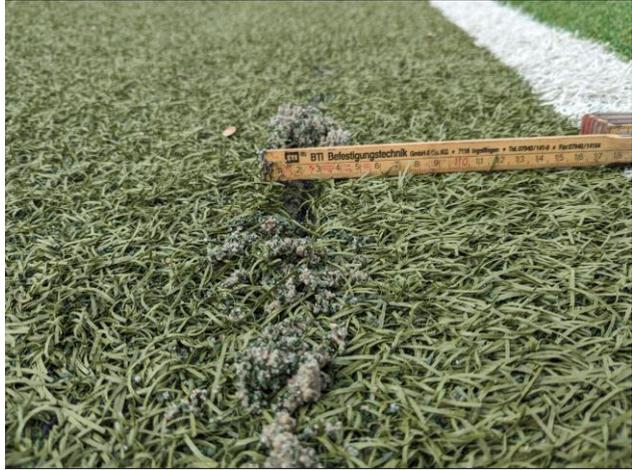
Abb. 16: Naht Kunststoffrasen

- Kunststoffrasenspielfeld
- Regelmäßige Kontrolle des Spielfeldes auf Stolperkanten und offene Nähte

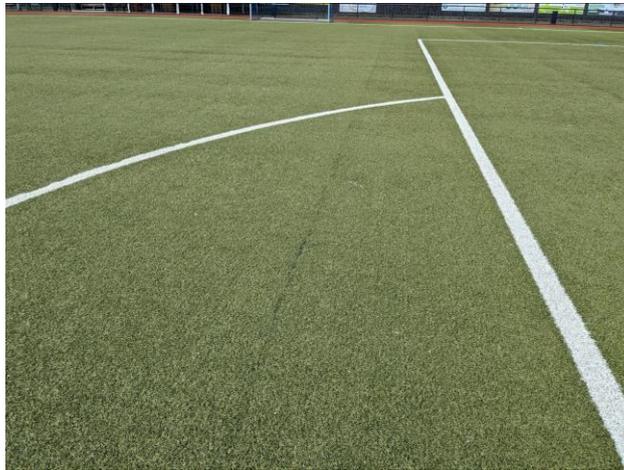
Abb. 17: Erkennbare Tuftgassen Kunststoffrasen

Generell ist das Kunststoffrasenspielfeld in einem dem Alter entsprechenden Zustand und kann bei regelmäßiger Kontrolle auf Schadstellen noch ca. 1-2 Jahre genutzt werden. Je nach Nutzungsintensität sollte ein Belagswechsel evtl. für nächstes Jahr (2025) eingeplant werden.

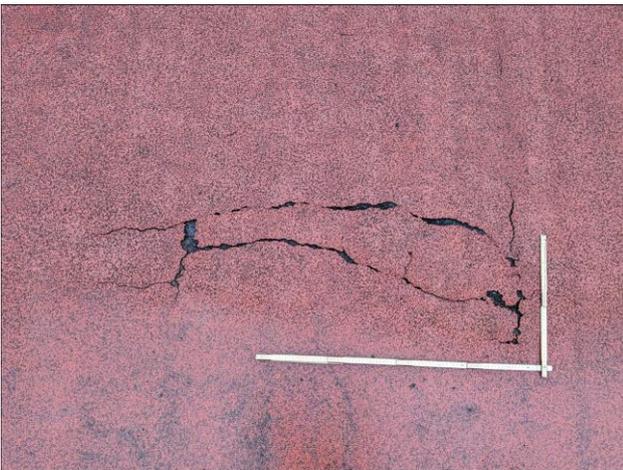
Abb. 19: Schadstelle Spielfeldmitte

- **Kunststoffkleinspielfeld**
 - Belag wasserundurchlässig
 - Teilweise großflächig lose auf Asphalt
 - Schichtdicke ca. 12 – 17 mm
 - Zahlreiche Schäden, Risse, etc.
 - Schadstelle mit losem Belag in Spielfeldmitte
 - Ausgetauschter Bereich wasserundurchlässige Bauweise
 - Diverse Risse, Länge ca. 5-10 cm
 - Ebenheit gut
 - Stark rutschig
 - Starke Verunreinigungen

- Abtrag und Entsorgung des bestehenden Kunststoffbelages bis auf Höhe der unterliegenden Asphaltsschicht
- Überprüfung des Asphaltes auf Qualität hinsichtlich einer Weiterverwendung
 - Ggf. Austausch beschädigter/mangelhafter Bereiche
- Herstellung eines neuen Kunststoffbelages gemäß DIN 14877:2013 und den Anforderungen des Nutzers

Aufgrund der zahlreichen Schäden, des großflächig losen Belages und des nicht-belagsgerechten ausgetauschten Bereich des Kunststoffspielfeldes empfiehlt der Unterzeichner die Neuinstallation des Kunststoffbelages.

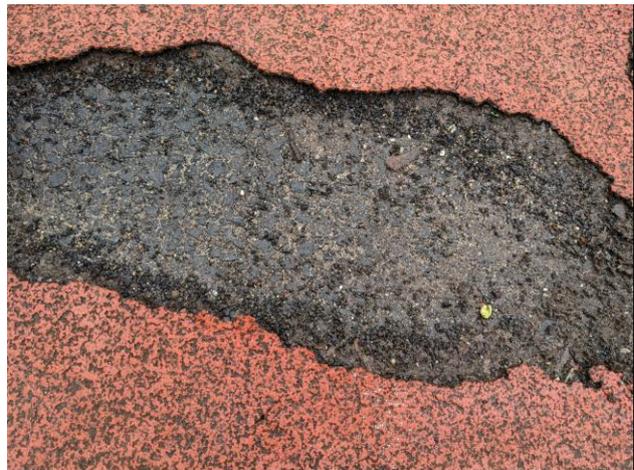
Abb. 20: Asphalt unter Schadstelle

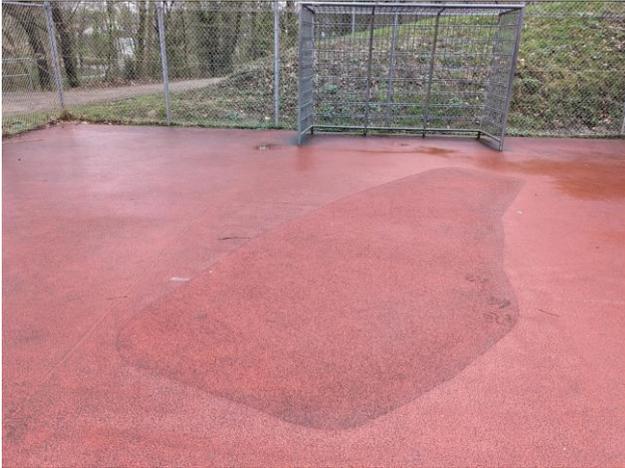
Abb. 21: Ausgetauschter Bereich

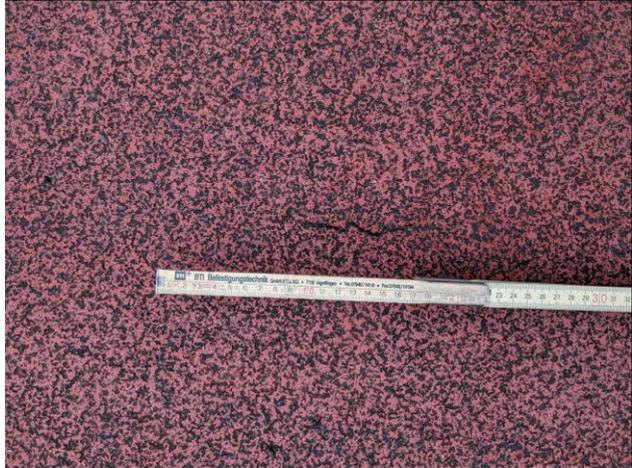
Abb. 22: Riss in Kunststoffbelag

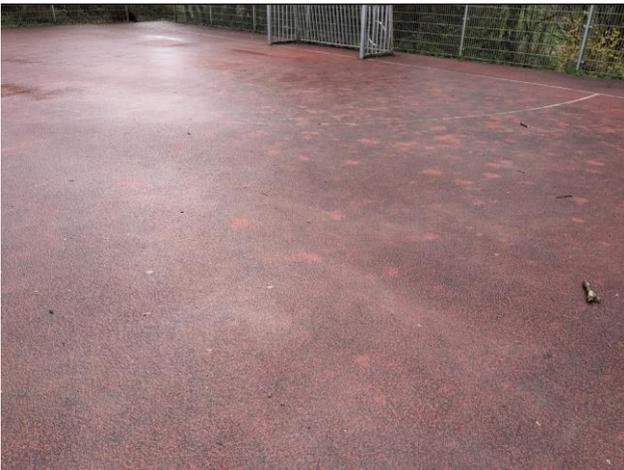
Abb. 24: Verunreinigungen Kunststoffbelag

- **Kunststoffkleinspielfeld**
 - Belag wasserundurchlässig
 - Großflächig lose auf Asphalt
 - Schichtdicke ca. 12 – 17 mm
 - Zahlreiche Flickstellen, etc.
 - Ausgetauschter Bereich wasserdurchlässige Bauweise
 - Fuge/Stolperkante von ca. 1,5 cm an Flickstelle
 - Bis auf Fuge jedoch keine Schäden/Risse erkennbar
 - Ebenheit gut
 - Stark rutschig
 - Starke Verunreinigungen

- Intensivreinigung der Kunststoffflächen
- Spachteln der offenen Naht der Flickstelle

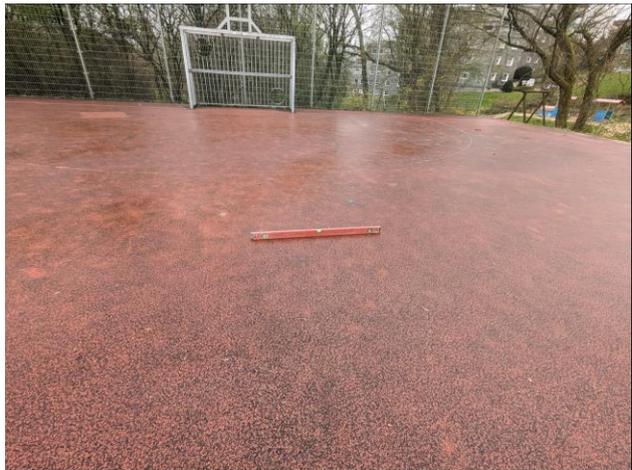
Abb. 25: Ebenheit Kunststoffbelag

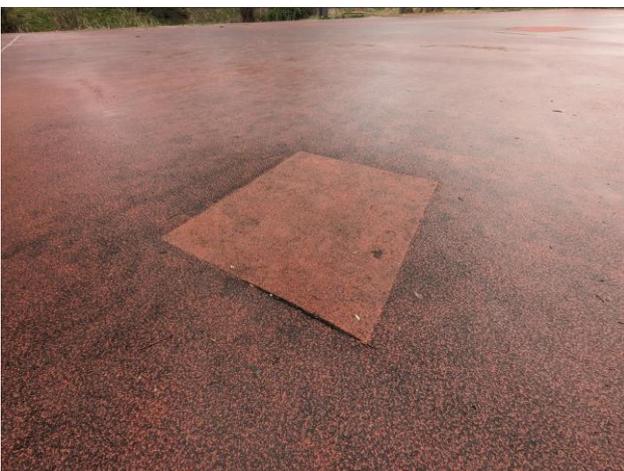
Abb. 26: Flickstelle mit Stolperkante

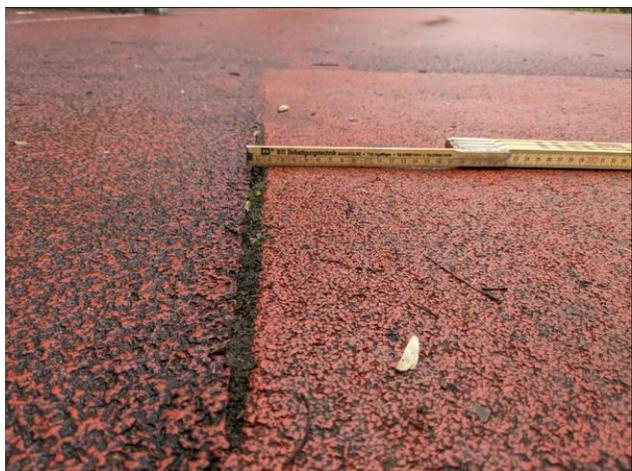
Abb. 27: Naht Flickstelle

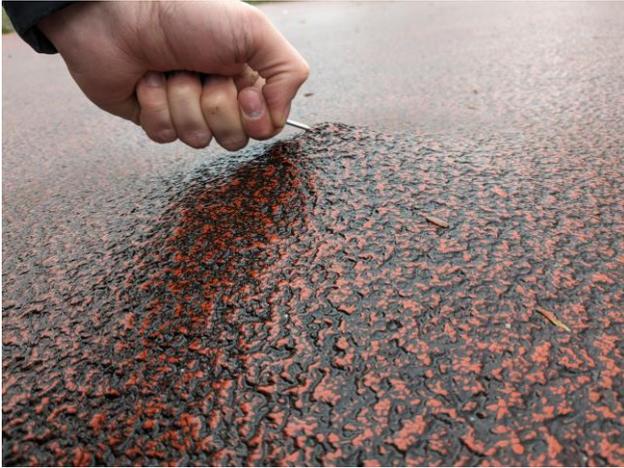
Abb. 28: flächig loser Belag

Ein sogenanntes „Re-Topping“ ist auf diesem Kunststoffspielfeld nicht sinnvoll. Aufgrund der schwachen Bindung zum unterliegenden Asphalt würde der bestehende Kunststoffbelag mit großer Wahrscheinlichkeit reißen und starke Schäden bekommen. Daher empfiehlt der Unterzeichner eine Reinigung und einer bedarfsgerechten Verspachtelung der bestehenden Fläche.

Alternativ müsste ggf. der gesamte Kunststoffbelag getauscht werden.

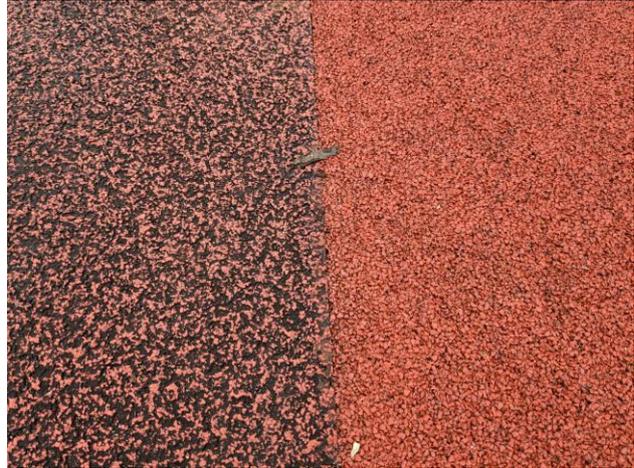
Abb. 29: unterschiedliche Belagstypen

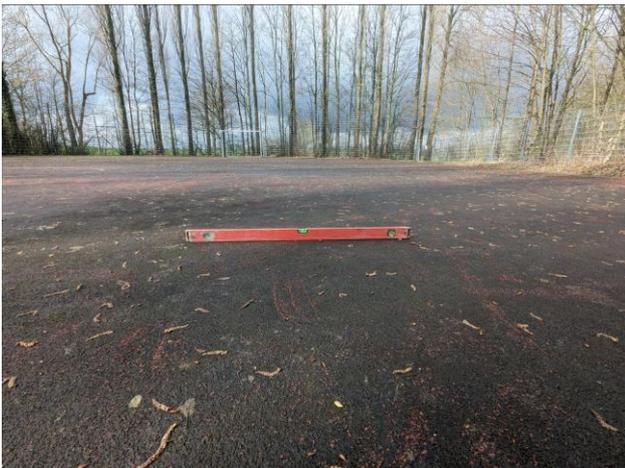
Abb. 31: Ebenheit Kunststoffspielfeld

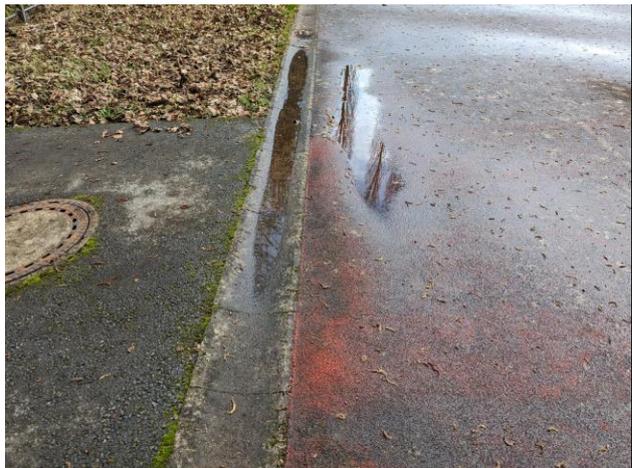
Abb. 32: Wurzelschaden Bereich Pflegezufahrt

- **Kunststofflaufbahn**
 - Belag wasserundurchlässig
 - fest auf Asphalt
 - Schichtdicke ca. 13 – 17 mm
 - Keine Schäden, Risse, etc.
 - Ebenheit gut
 - Ausnahme Erhebung im Bereich Pflegezufahrt (Vermutlich Wurzelschaden)
 - Sehr rutschig
 - Sehr starke Verunreinigungen

- Intensivreinigung der Kunststoffflächen
- Ggf. Beseitigung/Reparatur des Wurzelschadens

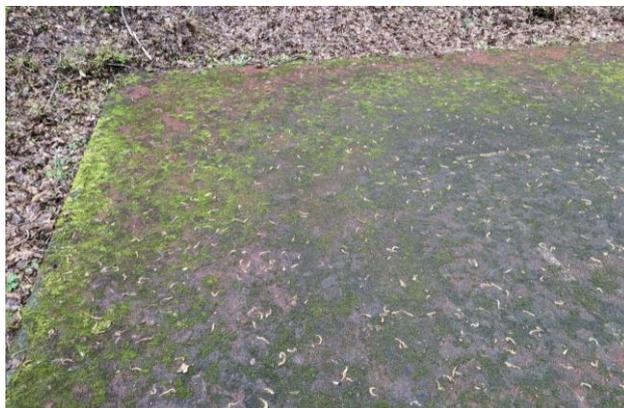
Abb. 33: extreme Verunreinigung

Sollte es derzeit keine Probleme mit dem bestehenden Belag geben, empfiehlt der Unterzeichner lediglich die Reinigung der Kunststoffoberfläche. Bestehen nach Reinigung der Kunststoffflächen weiterhin rutschige Bereiche kann ein „Re-Topping“ eine Lösung sein.
