Düsseldorf, 16.04.2015  
La-Fe-Fr  
Projekt-Nr.: 60472  
Auftrag-Nr.: 12144

**Städtisches Gymnasium Haan, Adlerstraße 3**  
**Projekt: Abschnittsweiser Rückbau des alten Schulkomplexes**  
**und Neubau eines Schulgebäudes**

## Orientierende Altlastenuntersuchung

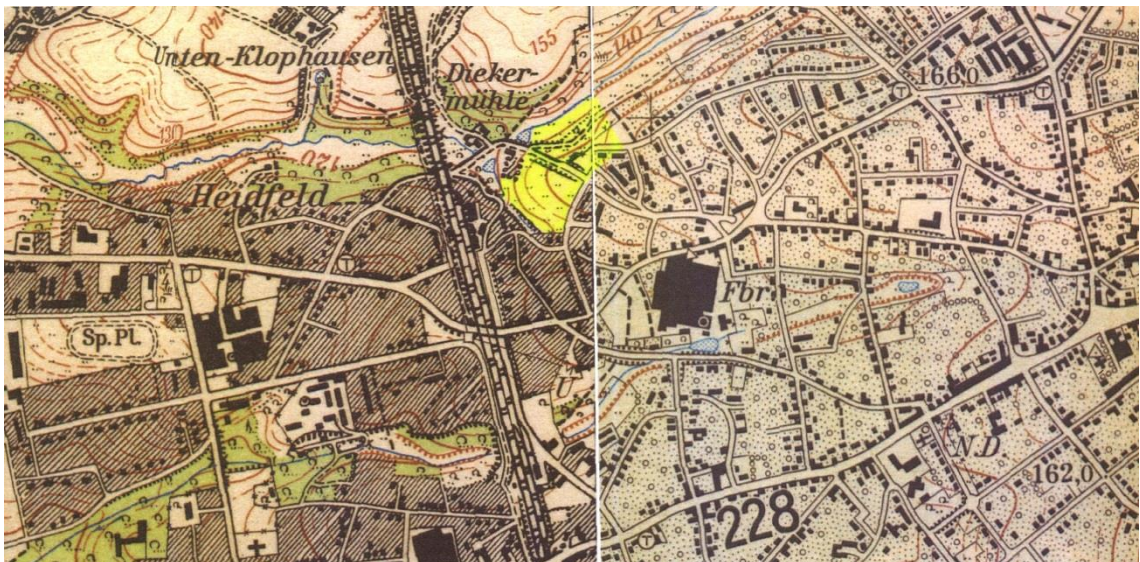
Bild 4-1: Zusammengefügte Ausschnitte der TK25 Blatt Hilden [10] von 1965 und Blatt Solingen [11] von 1968 mit farbiger Kennzeichnung der Lage des Geländes des städtischen Gymnasiums Haan [gelb]

Gemäß den Eintragungen in den historischen Karten [10], [11] war das Schulgelände bis Mitte/Ende der 1960er Jahre nicht bebaut. Im Bild 4-1 ist das Grundstück des städtischen Gymnasiums farblich gekennzeichnet [gelb]. Wie aus Bild 4-1 ersichtlich, kreuzte damals lediglich ein befestigter Weg von Nordwesten nach Südosten das Schulgelände. Der alte Weg befand sich im Bereich des heutigen Bauteils II des Schulkomplexes. Das gekennzeichnete Gelände ist in den alten Kartenblättern der TK 25 von 1965/1968 als Wiese bzw. Weidefläche dargestellt (siehe Bild 4-1).
