Handlungsalternativen für die Verwaltungsstandorte der Stadt Haan Ergebnisbericht

PN-6358

Verwaltungsgebäude Haan
Bestandsbeurteilung

Bestandsbeurteilung Düsselberger Straße 15

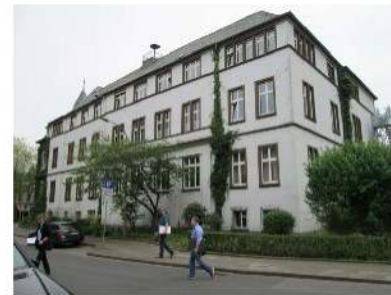
Bau 115

Altbau, Sonnenschutz	West-, Süd- und Ostseite außenliegender Lammellensonnenschutz, handbetätigt	Lammellenbehänge stellenweise defekt, Verschmutzungen, schwergängige Bedienung	D	im Zuge einer Grundsanierung / Erneuerung der Fenster sind auch sämtliche Sonnenschutzanlagen zu erneuern	Bau 082, 084, 092, 096
	Anbau, Einzelfenster sämtliche Geschosse	überwiegend Stahl-Fensterelemente aus dem Errichtungsjahr des Gebäudes, teilweise Isolierverglasung; stellenweise Aluminiumfenster bzw. Holzfenster in den Lichtschächten	bereichsweise schlechte Schließung, defekte Beschläge, Korrosion innen und außen, blinde Verglasung, etc. Wärmedämmstandard nach heutigen Maßstäben unzureichend	D	Erneuerung sämtlicher Fensterelemente erforderlich bzw. empfohlen	Bau 101, 104, 118, 136-139
	Anbau, Außentüren	Stahl-Glas-Türelemente, einfachverglast	bereichsweise schlechte Schließung, defekte Beschläge, Korrosionsschäden innen und außen, etc. Wärmedämmstandard nach heutigen Maßstäben unzureichend	E	Austausch der Türelemente, auch im Bezug auf geforderte Zutrittskontrollanlagen	Bau 114-116, 142

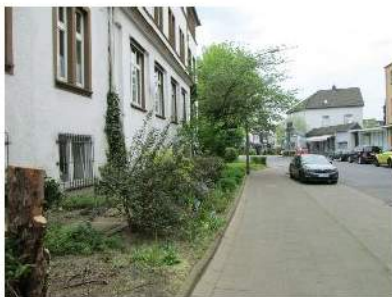
Bau 117

KG	Teilbereich	Beschreibung	Ist-Zustand, Mängel	Zustand	Mängelbeseitigung / Empfehlung	Fotonachweis
	Altbau, Außenwände über Erdreich	Mauerwerkswände, Außenputz, Anstrich	in geringem Umfang Putzschäden, Abplatzungen Rissbildung überwiegend im Bereich Fensterlaibungen, Sohlbänke, etc. Bereichsweise starker Fassadenbewuchs, Wärmedämmstandard nach heutigen Maßstäben unzureichend	C	zum langfristigen Bauteilerhalt und zur energetischen Sanierung Überarbeitung der gesamten Fassadenfläche erforderlich, beseitigen von Putzschäden und Bewuchs, zusätzlicher Wärmedämmaufbau, Neuanstrich	Bau 082-085, 089-096
	Anbau, Außenwände unter Erdreich	Massivwände Mauerwerk bzw. Stahlbeton, Außenabdichtung nicht bekannt	keine offensichtlichen Mängel, Wärmedämmstandard für die im UG befindlichen Nutzflächen nach heutigen Maßstäben unzureichend	C	zur Verbesserung des Wärmeschutzes Abgrabung erforderlich, Dämmung der freigelegten Wände, Wiederverfüllung Erdreich und herstellen der Außenanlagen	Bau 118, 123

Anbau, Lichtschächte	Stahlbetonwände, Gitterrostabdeckung	in geringem Umfang Abplatzungen, Hohlstellen, etc.	C	überarbeiten Lichtschachtwände innen, Erneuerung Gitterrostabdeckung	Bau 118, 123
	Anbau, Außenwände über Erdreich	Mauerwerkswände als Putzfassade mit Außenputz und Anstrich bzw. Klinkerfassade als Vorsatzschale ohne Luftschicht	stellenweise deutliche Putzschäden, Abplatzungen Rissbildung, etc. Bereichsweise starker Fassadenbewuchs. Wärmedämmstandard nach heutigen Maßstäben unzureichend	C	zum langfristigen Bauteilerhalt und zur energetischen Sanierung überarbeiten der gesamten Fassadenfläche erforderlich, beseitigen von Putzschäden und Bewuchs, zusätzlicher Wärmedämmaufbau	Bau 135-141, 162-171

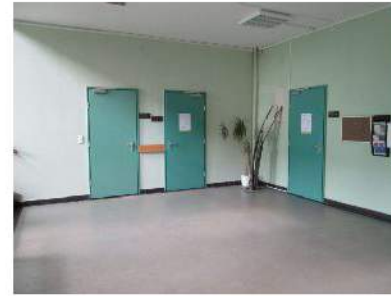
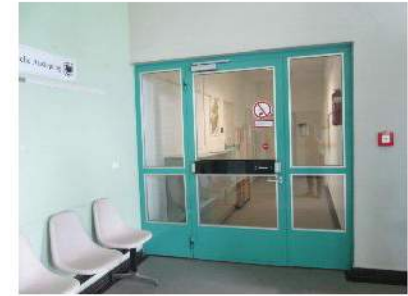
Altbau, Spitzboden, Massivwände, Kamine, etc.	Mauerwerkswände, überwiegend mit Putzbekleidung und Anstrich	annähernd durchgängig deutliche Mängel wie Rissbildung, Eckausbrüche, Fehlstellen, etc.	D	zum langfristigen Funktionserhalt Überarbeitung, Ausbesserungen, Rissanierung sämtlicher Bereiche erforderlich	Bau 008, 014, 017
	Altbau, Türen Büro- und Verwaltungsräume, Sanitärräume	überwiegend Holztüren in Holz- bzw. Stahlzargen	Türblätter, Beschläge, Dichtungen, Zargenanstrich durchgängig stark abgenutzt, fehlende Dichtungen, schlechte Schließung, unzureichender Schallschutz durch zu große Bodenfreiheit, etc.	D	im Zuge einer Gesamtbetrachtung sind sämtliche Türelemente aufzuarbeiten, stark beschädigte jedoch auszutauschen	Bau 041-042, 049-051,
	Altbau, Türen Treppenraum	Bürozugänge Holztüren in Stahlzargen, Flurabschluß Metall-Glas-Türelement aus dem Errichtungsjahr des Gebäudes	Brandschutz stellenweise unzureichend	E	Maßnahmen zum Brandschutz siehe separate Beschreibung (KG 391)	Bau 003-004, 026, 035,

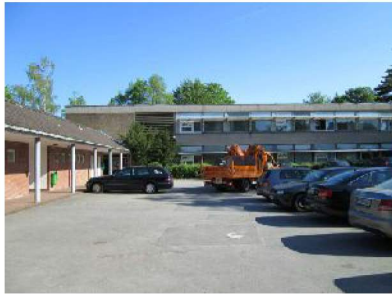
Bau 001

KG	Teilbereich	Beschreibung	Ist-Zustand, Mängel	Zustand	Mängelbeseitigung / Empfehlung	Fotonachweis
360 Dachflächen						
	Klassentrakt / Sonderklassentrakt, Dachdecke	Massivkonstruktion als Stahlbetondach	keine offensichtlichen Mängel	A	keine Maßnahmen erforderlich	
	Klassentrakt / Sonderklassentrakt, Dachdeckung	bituminöser Flachdachaufbau als Warmdach ausgebildet	Dachfläche nicht begangen, gemäß Aussage vor Ort nur geringe offensichtliche Mängel, Wärmedämmstandard nach heutigen Maßstäben unzureichend	C	Erneuerung der Dachdeckung mit gleichzeitiger Verbesserung des Wärmeschutzes empfohlen	
	Klassentrakt / Sonderklassentrakt, Dachentwässerung	innenliegende Entwässerung über Flachdacheinläufe	hier keine Bewertung, siehe KG 400			
	WC-Trakt, Dachstuhl,	Holzdachstuhl als zimmermannsmäßige Konstruktion	Einsicht in den Dachstuhl nicht möglich		keine Angaben	
	WC-Trakt, Dachdeckung	Deckung mit Betondachsteinen aus einer jüngeren Sanierung, übrige Bereiche mit Innenbekleidung als Rabbitzdecken	keine offensichtlichen Mängel	B	keine Maßnahmen erforderlich, Durchsicht der Dachfläche aber empfohlen	Bau 001, 057

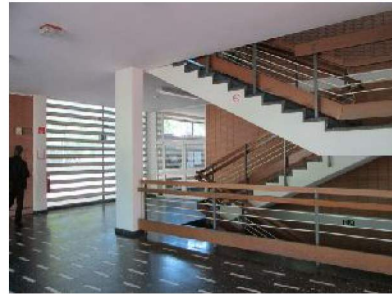
Bau 002

351 Decken, Treppen						
	Klassentrakt / Sonderklassentrakt, Decken / Treppen über Untergeschoss und Erdgeschoss	Massivdecken und Treppenkonstruktionen in Stahlbetonbauweise	keine offensichtlichen Mängel	A	keine Maßnahmen erforderlich	Bau 002, 021-022
	WC-Trakt	keine Decke vorhanden, Raumabschluß als Dachdecke				
352 Bodenbeläge						
	Klassentrakt / Sonderklassentrakt, Untergeschoss	Klassenbereiche mit Fliesenbelag, übrige Bereiche mit roher Estrichfläche	dem Alter entsprechende normale Abnutzungen, Fugenschäden, defekte Sockelleisten, etc.	D	im Zuge einer durchgängigen Instandhaltung - auch bedingt durch die erforderlichen Maßnahmen im Bereich der technischen Installationen - sind sämtliche Oberböden zu erneuern	Bau 007-008, 014, 023
	Klassentrakt / Sonderklassentrakt, Klassen- / Bürobereiche	Estrich mit PVC-, Textil- bzw. Linoleumbelag	durchgängig starke Abnutzungen, Fugenschäden, defekte Sockelleisten, etc.	D	im Zuge einer durchgängigen Instandhaltung - auch bedingt durch die erforderlichen Maßnahmen im Bereich der technischen Installationen - sind sämtliche Oberböden zu erneuern	Bau 031-033, 046

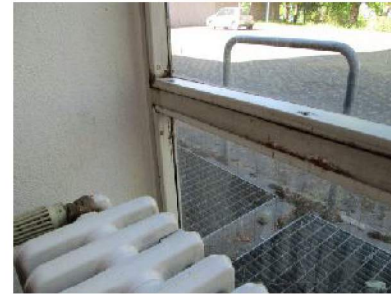
Bau 003

KG	Teilbereich	Beschreibung	Ist-Zustand, Mängel	Zustand	Mängelbeseitigung / Empfehlung	Fotonachweis
	WC-Trakt, Außenwände über Erdreich	einschaliges Ziegelmauerwerk	stark abgenutzte Oberflächen, Fugenschäden, Abplatzungen Rissbildung, etc. Wärmedämmstandard nach heutigen Maßstäben unzureichend	D	zum langfristigen Bauteilerhalt und zur energetischen Sanierung überarbeiten der gesamten Fassadenfläche erforderlich, beseitigen von Fugen- und Risschäden, zusätzlicher Wärmedämmaufbau	Bau 043-044, 077, 080
334 Außentüre und -fenster, Sonnenschutz						
	Klassentrakt / Sonderklassentrakt, Fenster	überwiegend Stahl-Fensterelemente aus dem Errichtungsjahr des Gebäudes, teilweise Isolierverglasung; stellenweise nachgerüstete Aluminiumfenster als Fluchtfenster bzw. Kunststofffenster im Untergeschoss	bereichsweise schlechte Schließung, defekte Beschläge, deutliche Korrosionen innen und außen sowie an den Fensterbänken, blinde Verglasung, etc. Wärmedämmstandard nach heutigen Maßstäben unzureichend	D	Erneuerung sämtlicher Fensterelemente einschließlich der Fensterbänke innen und außen erforderlich bzw. empfohlen	Bau 003-004, 009-010, 019, 026-028, 045-047, 069, 074, 079

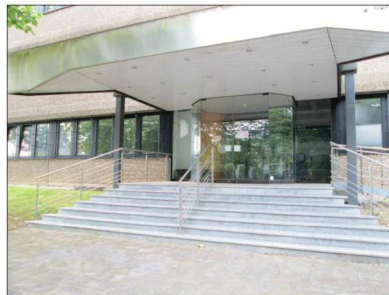
Bau 06

334 Außenfenster, -türen, Sonnenschutz						
	Fenster	Die Holz-Fensterelemente stammen aus dem Errichtungsjahr des Gebäudes. Die Fenster haben eine Isolierverglasung.	Bereichsweise schlechte Schließung, defekte Beschläge, deutliche Holzschäden innen und außen sowie an den Fensterbänken, defekte Fugenanschlüsse etc. Der Wärmedämmstandard ist nach heutigen Maßstäben unzureichend.	D	Es ist eine Erneuerung sämtlicher Fensterelemente einschließlich der Fensterbänke innen und außen erforderlich.	Bau 11 - 12, 15 - 16, 18, 29, 41
	Ausstertüren	Die Holz- bzw. Metall-Glas-Türelemente stammen aus dem Errichtungsjahr des Gebäudes.	Schlechte Schließung, defekte Beschläge, Oberflächenschäden innen und außen etc. Der Wärmedämmstandard ist nach heutigen Maßstäben unzureichend.	D	Im Zuge einer Grundsanierung ist eine Erneuerung sämtlicher Türelemente erforderlich.	Bau 06, 19 - 20

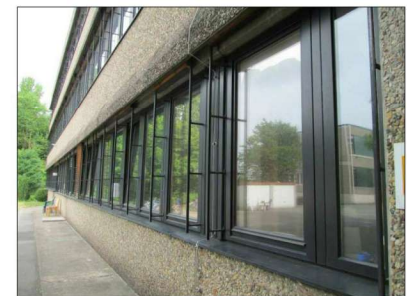
Bau 12

KG	Teilbereich	Beschreibung	Ist-Zustand, Mängel	Zustand	Mängelbeseitigung / Empfehlung	Fotonachweis
	Windfanganlage Nordseite	Metall-Glas-Türelemente aus dem Errichtungsjahr des Gebäudes, 1-fach verglast	Oberflächenschäden innen und außen etc. Der Wärmedämmstandard ist nach heutigen Maßstäben unzureichend.	D	Im Zuge einer Grundsanierung ist eine Erneuerung sämtlicher Türelemente erforderlich.	Bau 06, 30, 33
	Sonnenschutz	Südseite und teilweise Nordseite Außen Lammellensonnenschutz hinter Betonschürze	Defekte bzw. fehlende Behänge. Teilweise ist der Sonnenschutz außer Funktion.	D	Im Zuge einer Grundsanierung / Erneuerung der Fenster / Fassade sind auch sämtliche Sonnenschutzanlagen zu erneuern.	Bau 12, 16, 44

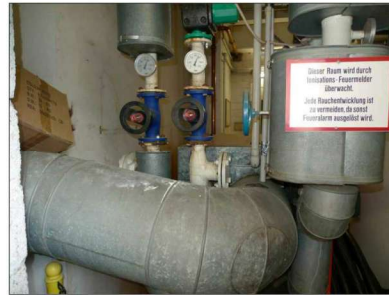
KG	Teilbereich	Beschreibung	Ist-Zustand, Mängel	Zustand	Mängelbeseitigung / Empfehlung	Fotonachweis
420 Heizungstechnik						
421	Wärmeerzeugung	Gas-Heizkessel der Firma Viessmann Paromat-R-e, Baujahr 1979 mit Weishaupt-Brenner, 280 kW	Der Zustand ist dem Alter entsprechend. Die Zulassung von über 30 Jahre alten Feuerungsanlagen ist abgelaufen.	E	Es ist eine kurzfristige Erneuerung erforderlich.	SHLK 028 bis SHLK 031
422	Zentrale Warmwasserbereitung	1000-Liter-Speicheranlage für die Duschbereiche	Die Warmwasserbereitung ist in einem neuwertigen Zustand.	B	Die Anlage ist zurückzubauen. Eine zentrale Warmwasserbereitung ist im Bürogebäude nicht notwendig.	SHLK 028 bis SHLK 031
423	Verteilung		Die Heizungsleitungen sind aus dem Errichterjahr, befinden sich jedoch in einem guten Zustand. Die Stahlleitungen sind mit Rostschutzanstrich versehen. Ein Verteiler ist nicht vorhanden. Die Dämmung der Leitungen fehlt komplett.	C	Hier wurde eine Instandsetzungspaschale angesetzt. Die Pumpen und Ventile könnten erneuert werden. Leitungen sollten gedämmt werden.	SHLK 026 SHLK 027 SHLK 036 SHLK 037 SHLK 039 SHLK 045

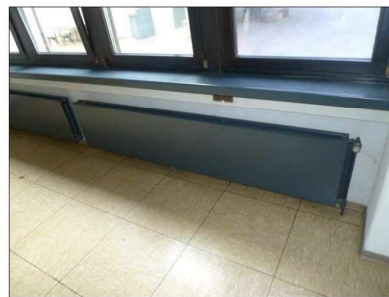
424	Heizflächen	Plattenheizkörper	Der Zustand ist dem Alter entsprechend. Die Heizkörper sind mit einem braunen Anstrich versehen. Mängel sind nicht sichtbar.	D	Die Heizkörper sind mittelfristig zu erneuern.	SHLK 034 SHLK 035 SHLK 038
430 Lüftungstechnik / Klimatisierung						
431	Lüftungsanlagen	Abluftanlagen	Für die letzte Sanierung wurden zur Entlüftung der Sanitärbereiche diverse Dachventilatoren nachgerüstet, welche die Raumluft über verzinkte Stahlblechkanäle absaugen. Die Nachströmung erfolgt über Brandschutzsteine aus den Fluren. Eine ältere Anlage ist außer Betrieb.	B	Diese Anlagen sind im Rahmen einer Büronutzung nicht mehr verwendbar. Es ist ein Rückbau durchzuführen.	SHLK 040 bis SHLK 044 SHLK 046 bis SHLK 056
