PROJEKT / PRÜFBERICHT NR. 6071

Sportanlagen der Stadt Haan:
Sportplatz Haan, Sportplatz Gruiten sowie
Bolzplatz Goerdelerstraße, Bolzplatz Sinterstraße, Bolzplatz Tenger

Beläge der vorhandenen Kunststoff- sowie Kunststoffrasenflächen.

Optische Überprüfung der Sportbeläge hinsichtlich einer Bewertung und der evtl. durchzuführender Maßnahmen.

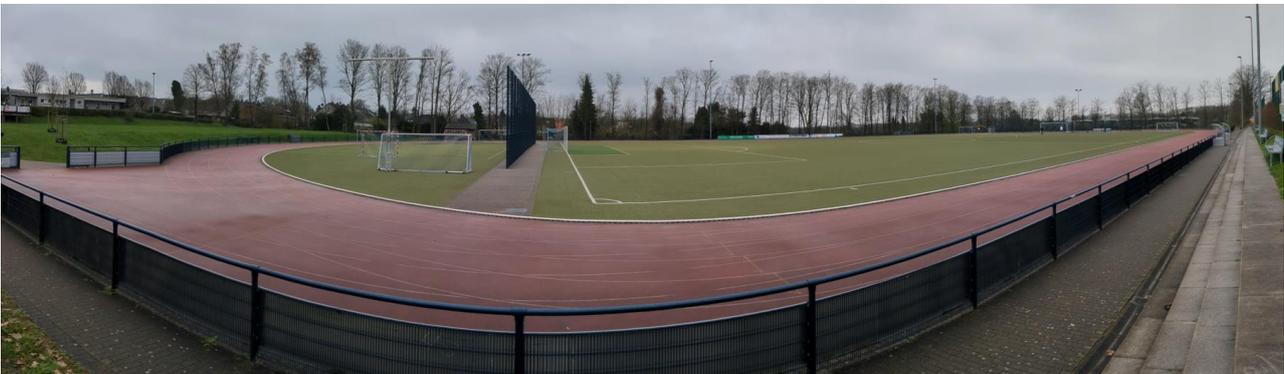
Abb. 1: Spielfeldübersicht

- **Kunststofflaufbahn**
 - Belag wasserundurchlässig
 - fest auf Asphalt
 - Schichtdicke ca. 14 – 18 mm
 - Keine Schäden, Risse, etc.
 - Rinne intakt
 - Ebenheit gut

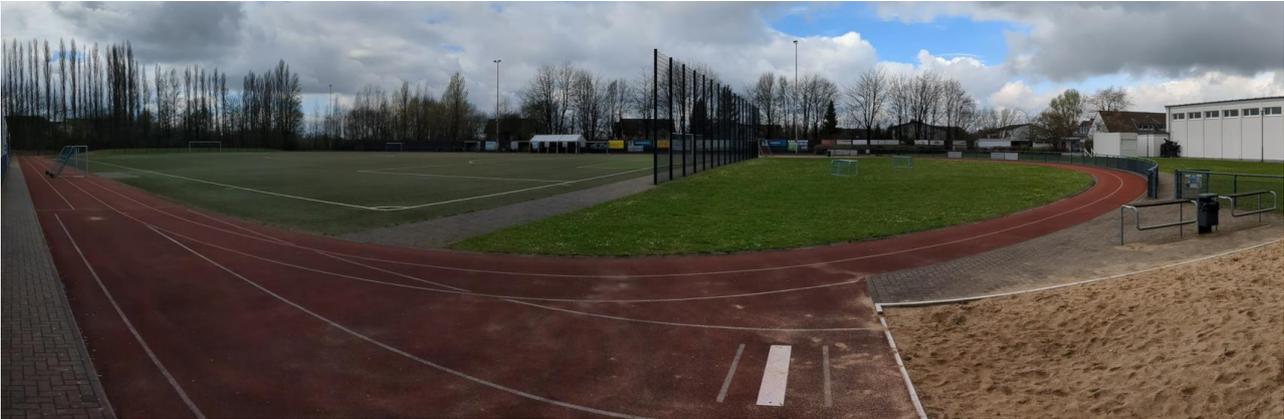
Abb. 10: Spielfeldübersicht

- **Kunststofflaufbahn**
 - Belag wasserdurchlässig
 - fest auf Asphalt
 - Schichtdicke ca. 13 – 16 mm
 - Keine Schäden, Risse, etc.
 - Rinne intakt
 - Ebenheit gut
 - Leicht rutschig im Bereich des nördlichen Segments
 - Leichte Verunreinigungen
- **Kunststoffrasenspielfeld**
 - Füllstoff: Sand und EPDM; Füllhöhe: ca. 22 mm
 - Generelle Qualität der Nähte und des Kunststoffrasens dem Alter entsprechend
 - Ausgetauschte Bereiche des Kunststoffrasens gut verarbeitet
 - Tuftgassen des Kunststoffrasens erkennbar
 - Beginnende Öffnung der Nähte in neuralgischen Bereichen (Linien der Torräume, Mittelkreis)
 - Öffnungen bis ca. 2 cm

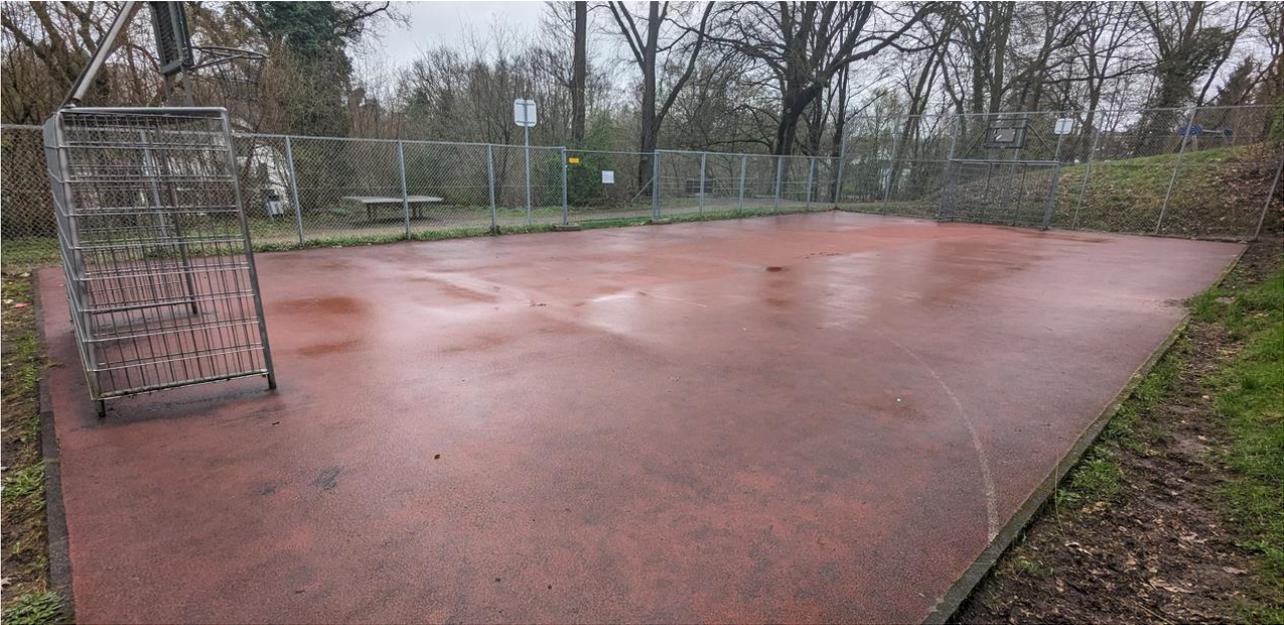
Abb. 18: Spielfeldübersicht

- **Kunststoffkleinspielfeld**
 - Belag wasserundurchlässig
 - Teilweise großflächig lose auf Asphalt
 - Schichtdicke ca. 12 – 17 mm
 - Zahlreiche Schäden, Risse, etc.
 - Schadstelle mit losem Belag in Spielfeldmitte
 - Ausgetauschter Bereich wasserundurchlässige Bauweise
 - Diverse Risse, Länge ca. 5-10 cm
 - Ebenheit gut
 - Stark rutschig
 - Starke Verunreinigungen

- Abtrag und Entsorgung des bestehenden Kunststoffbelages bis auf Höhe der unterliegenden Asphaltsschicht
- Überprüfung des Asphaltes auf Qualität hinsichtlich einer Weiterverwendung
 - Ggf. Austausch beschädigter/mangelhafter Bereiche
- Herstellung eines neuen Kunststoffbelages gemäß DIN 14877:2013 und den Anforderungen des Nutzers

Aufgrund der zahlreichen Schäden, des großflächig losen Belages und des nicht-belagsgerechten ausgetauschten Bereich des Kunststoffspielfeldes empfiehlt der Unterzeichner die Neuinstallation des Kunststoffbelages.

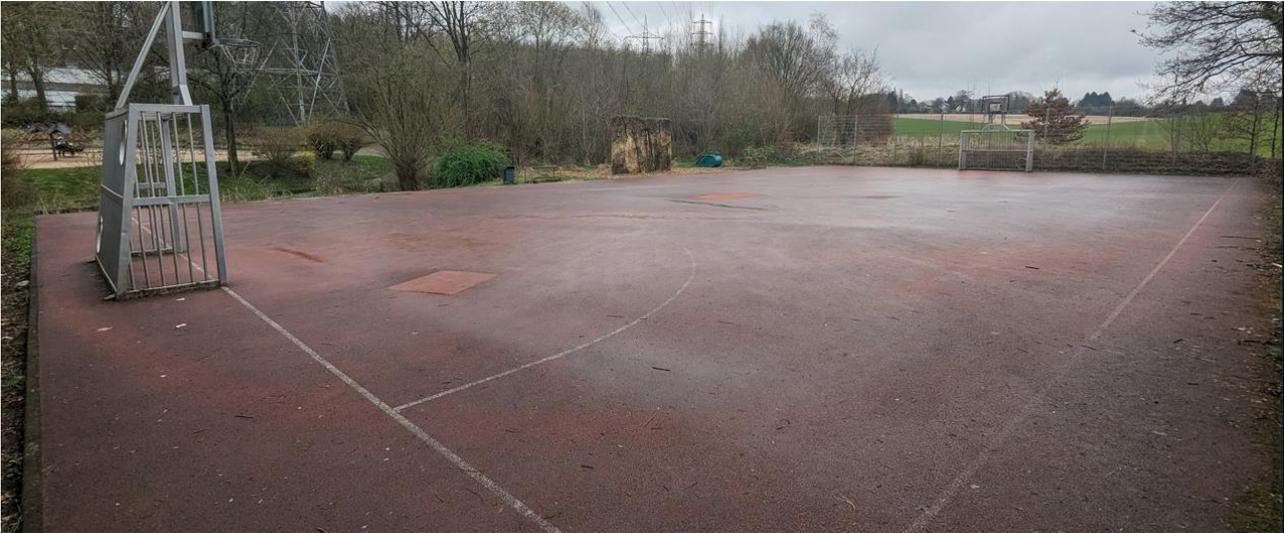
Abb. 23: Spielfeldübersicht

- **Kunststoffkleinspielfeld**
 - Belag wasserundurchlässig
 - Großflächig lose auf Asphalt
 - Schichtdicke ca. 12 – 17 mm
 - Zahlreiche Flickstellen, etc.
 - Ausgetauschter Bereich wasserdurchlässige Bauweise
 - Fuge/Stolperkante von ca. 1,5 cm an Flickstelle
 - Bis auf Fuge jedoch keine Schäden/Risse erkennbar
 - Ebenheit gut
 - Stark rutschig
 - Starke Verunreinigungen

Ein sogenanntes „Re-Topping“ ist auf diesem Kunststoffspielfeld nicht sinnvoll. Aufgrund der schwachen Bindung zum unterliegenden Asphalt würde der bestehende Kunststoffbelag mit großer Wahrscheinlichkeit reißen und starke Schäden bekommen. Daher empfiehlt der Unterzeichner eine Reinigung und einer bedarfsgerechten Verspachtelung der bestehenden Fläche.

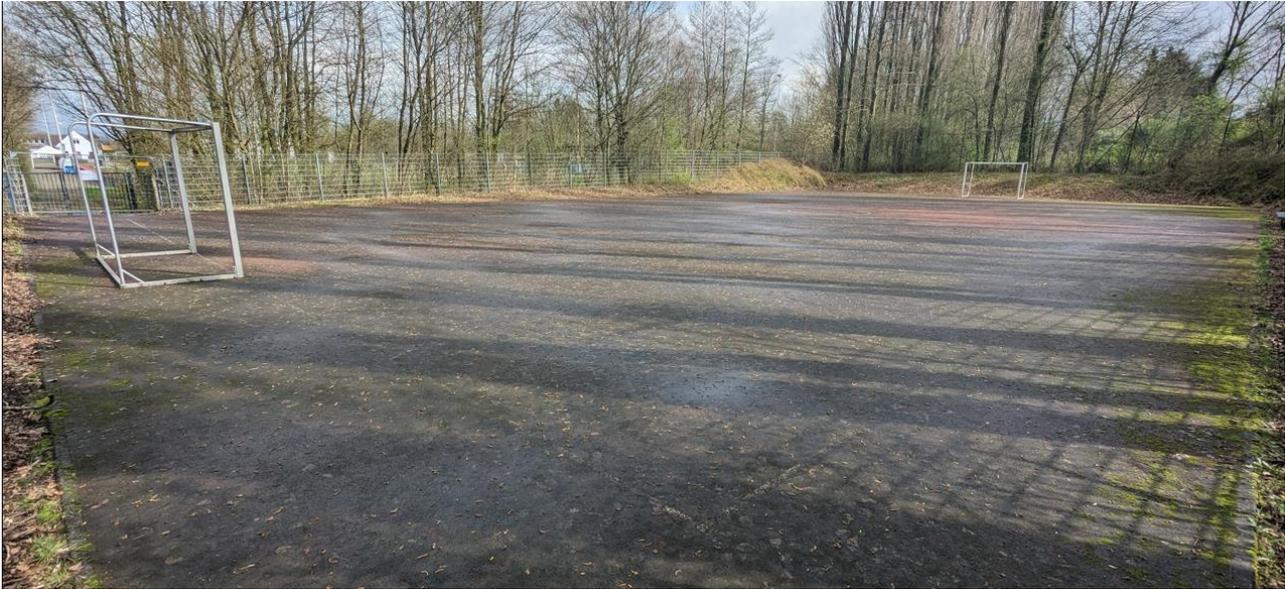
Abb. 30: Spielfeldübersicht

- **Kunststofflaufbahn**
 - Belag wasserundurchlässig
 - fest auf Asphalt
 - Schichtdicke ca. 13 – 17 mm
 - Keine Schäden, Risse, etc.
 - Ebenheit gut
 - Ausnahme Erhebung im Bereich Pflegezufahrt (Vermutlich Wurzelschaden)
 - Sehr rutschig
 - Sehr starke Verunreinigungen

- Intensivreinigung der Kunststoffflächen
- Ggf. Beseitigung/Reparatur des Wurzelschadens
