Innenstadt Haan

TEILBEREICH ALTER MARKT

29.07.2020

KRAFT.RAUM.

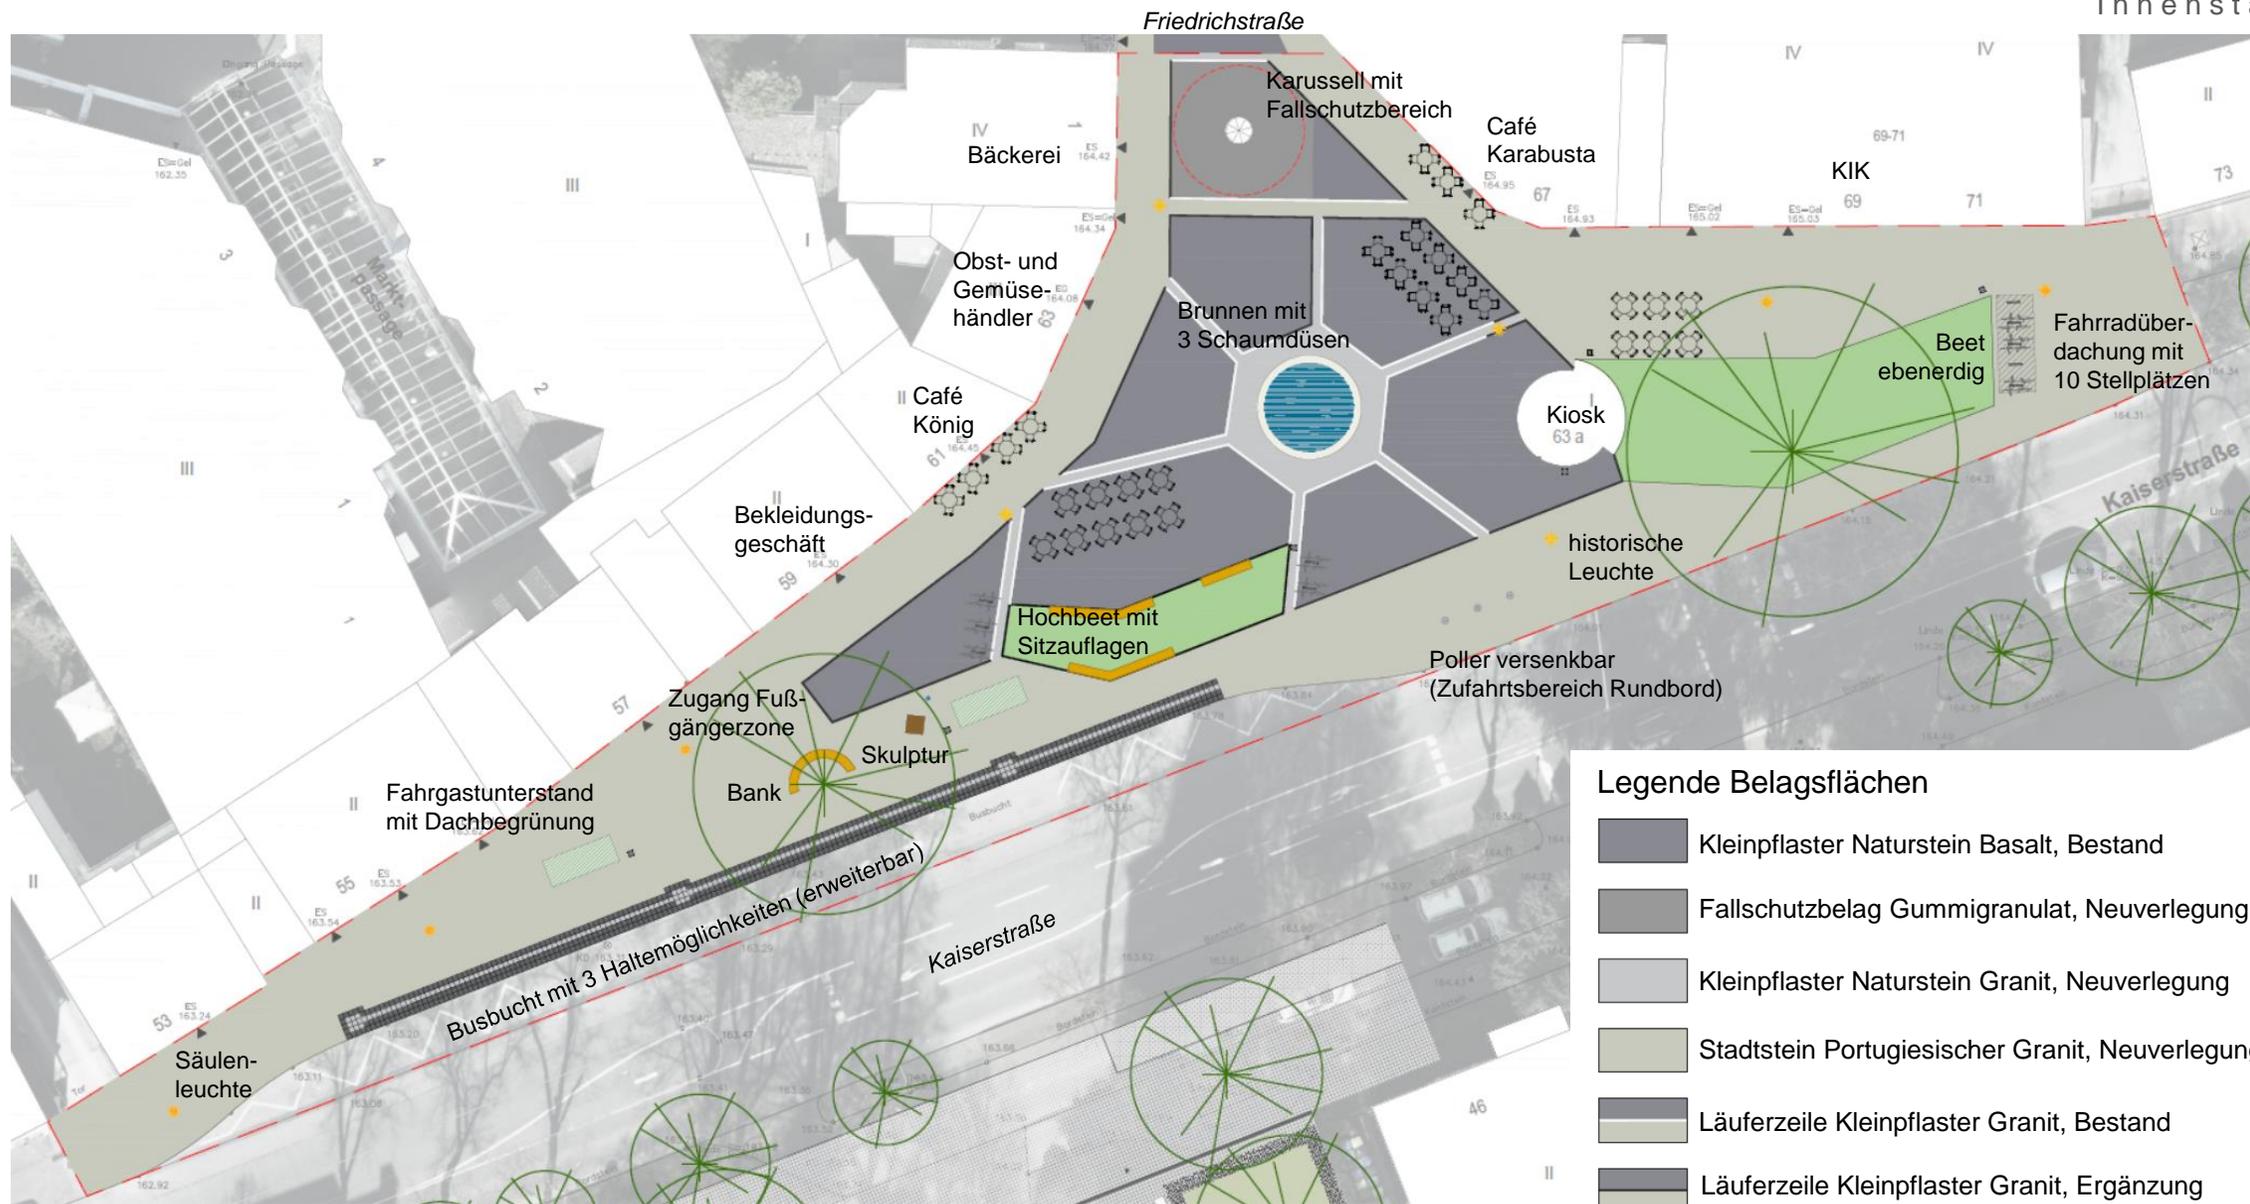
BELAGSFLÄCHEN

Legende Belagsflächen

- Kleinpflaster Naturstein Basalt, Bestand
- Fallschutzbelag Gummigranulat, Neuverlegung
- Kleinpflaster Naturstein Granit, Neuverlegung
- Stadtstein Portugiesischer Granit, Neuverlegung
- Läuferzeile Kleinpflaster Granit, Bestand
- Läuferzeile Kleinpflaster Granit, Ergänzung

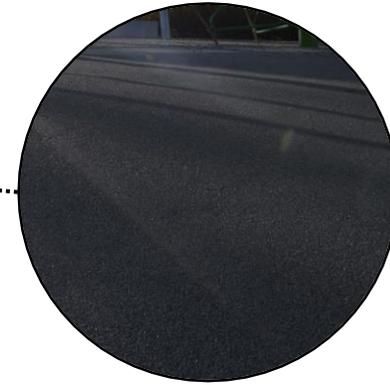
Abb. 2: Fallschutzbelag
Fugenloses Gummigranulat

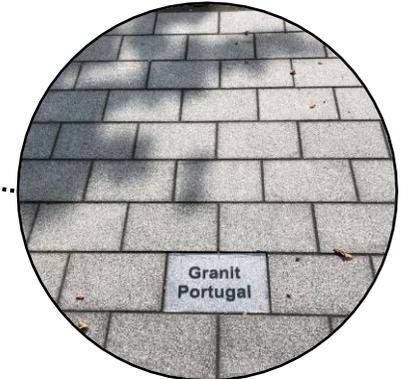
Abb. 3: Stadtstein Portugiesischer
Granit im Reihenverband

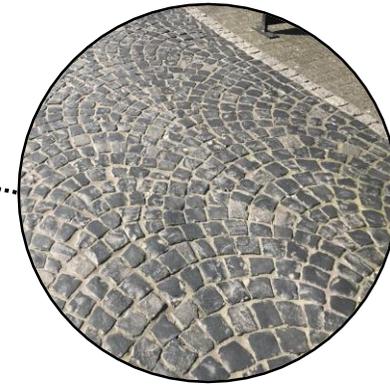
Abb. 4: Basaltpflaster im Segmentbogen-
Verband mit Läuferzeile aus Granit

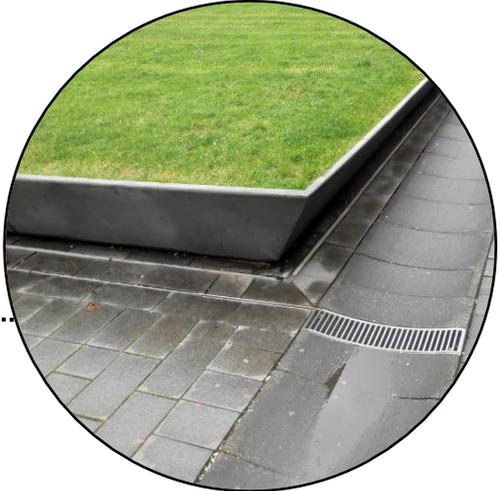
Abb. 6: Ausbildung Stahleinfassung Hochbeet

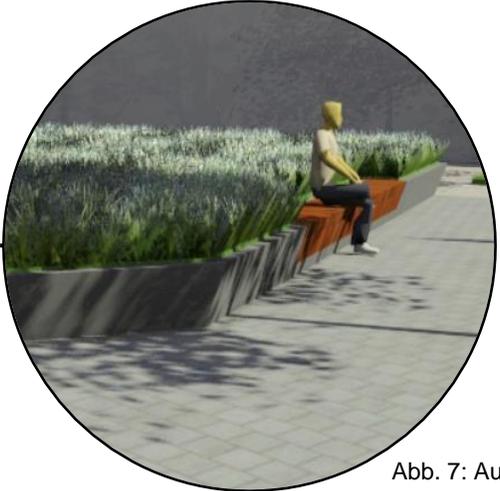
Abb. 7: Ausbildung Sitzauflage

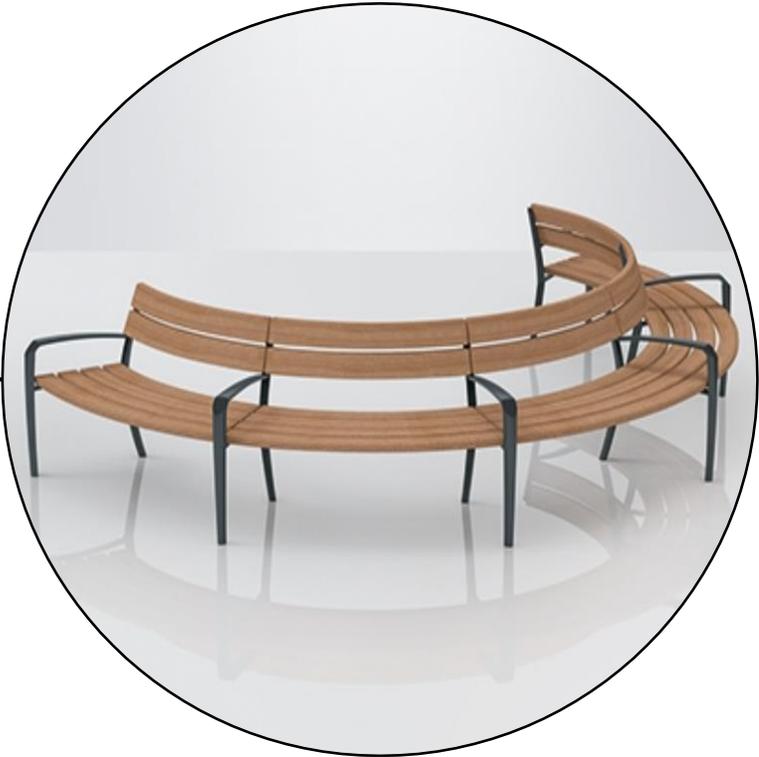
Abb. 8: Rundbank mit Rücken- und Armlehnen

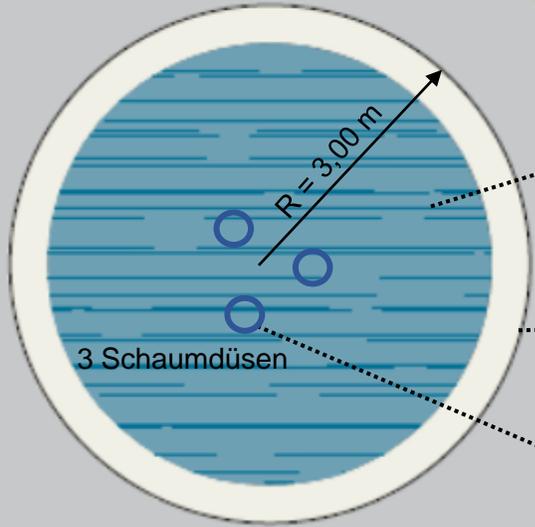
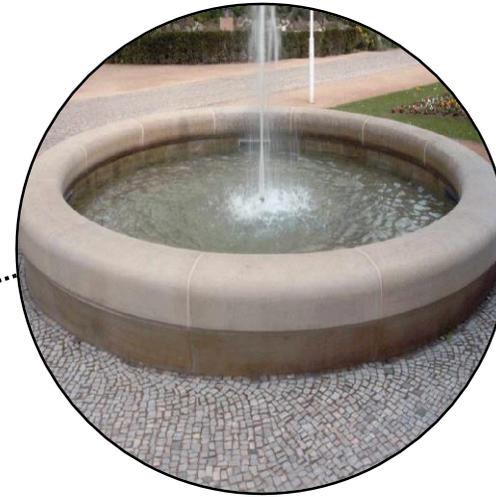
Brunnenanlage als
Edelstahlbecken mit
Verkleidung aus Granit

Abb. 9: Form Brunnenanlage

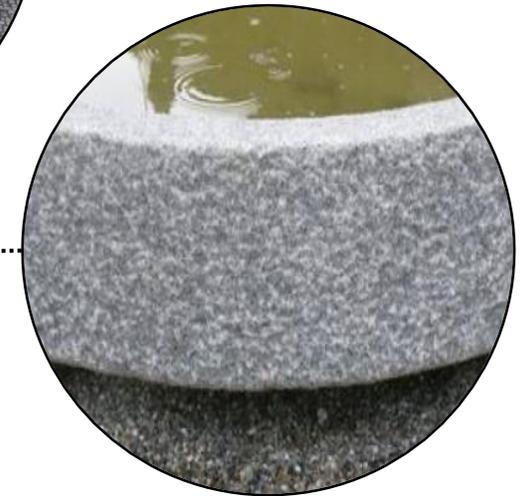
Abb. 10: Materialität Brunneneinfassung

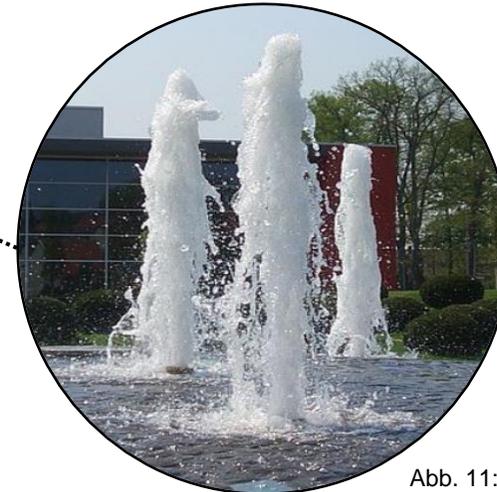
Abb. 11: Schaumdüse

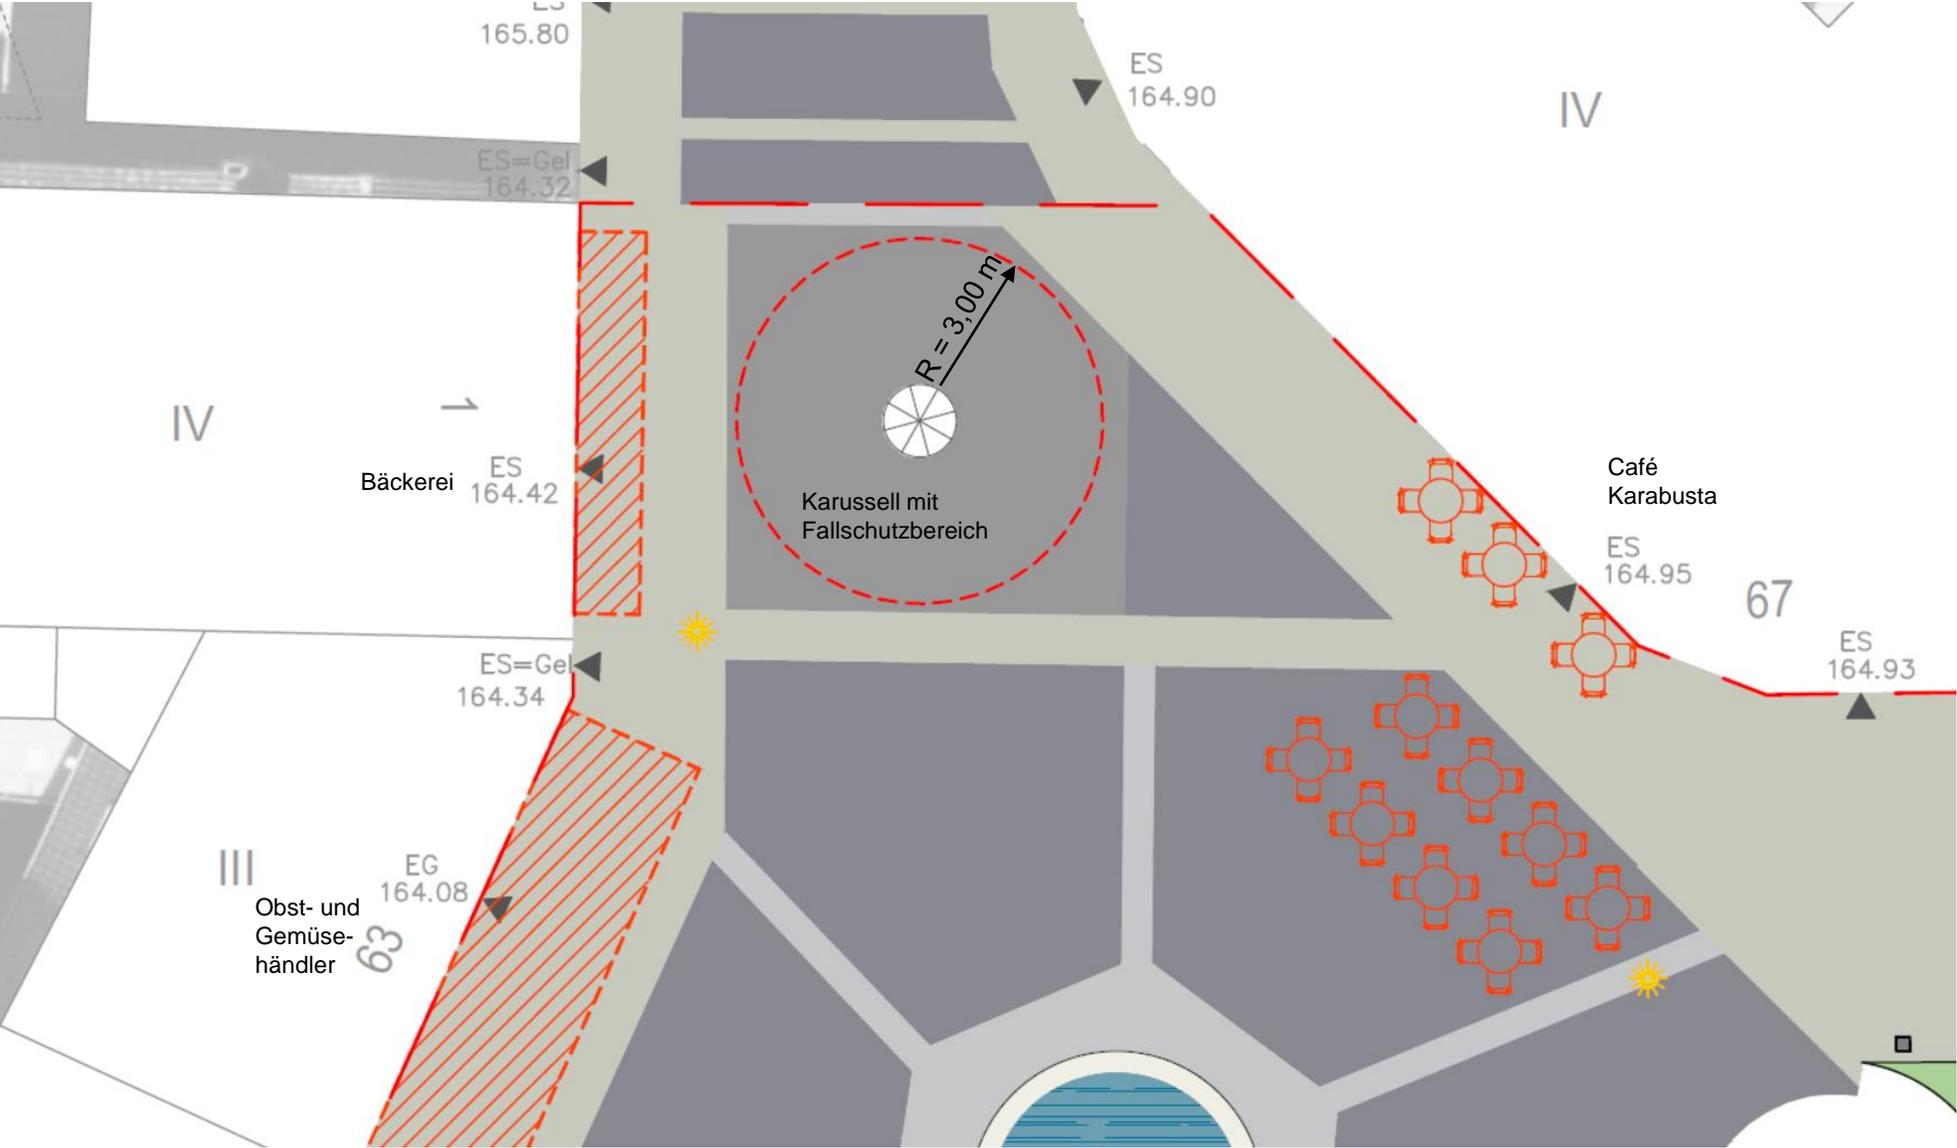
Karussell mit Fallschutzbereich

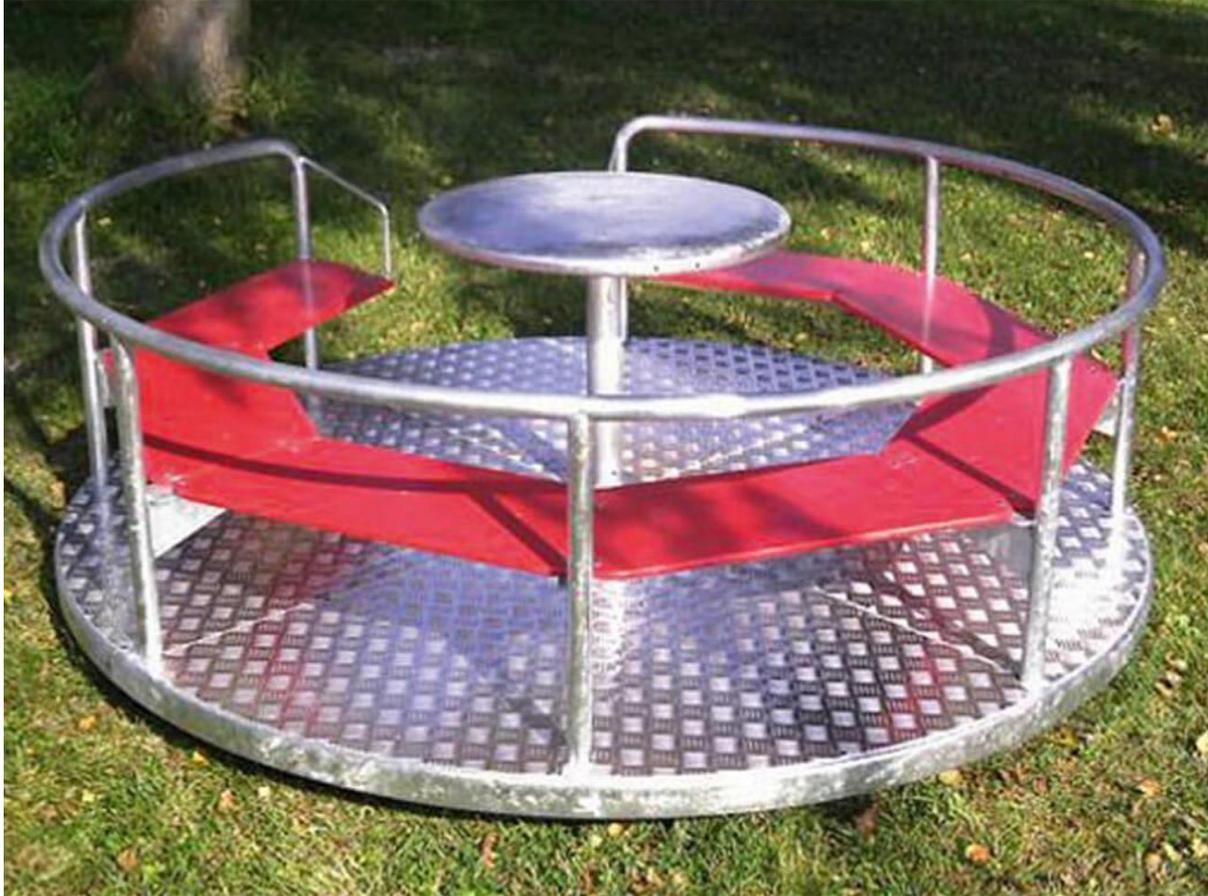
Abb. 14: Baugleiches Karussell aus Stahl

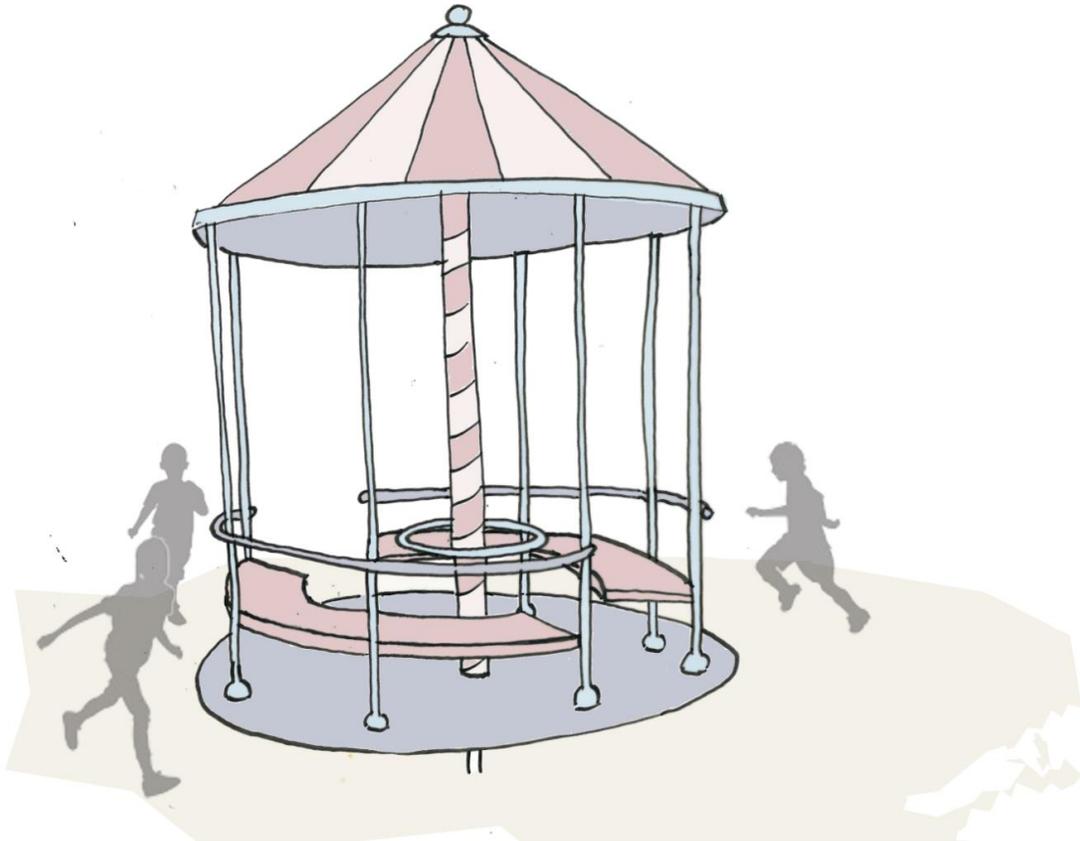
Abb. 18: Gestaltungsidee Variante 1 – Sitzmöglichkeit außen

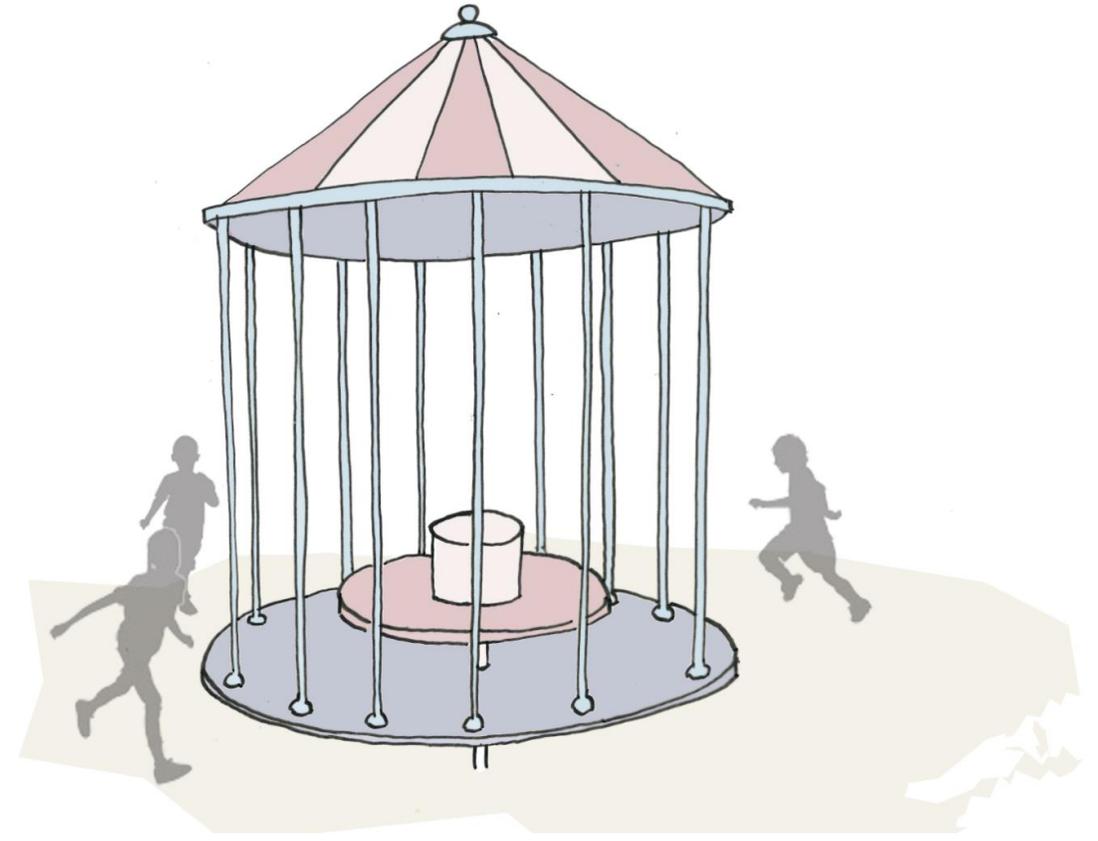
Abb. 19: Gestaltungsidee Variante 2 – Sitzmöglichkeit zentral

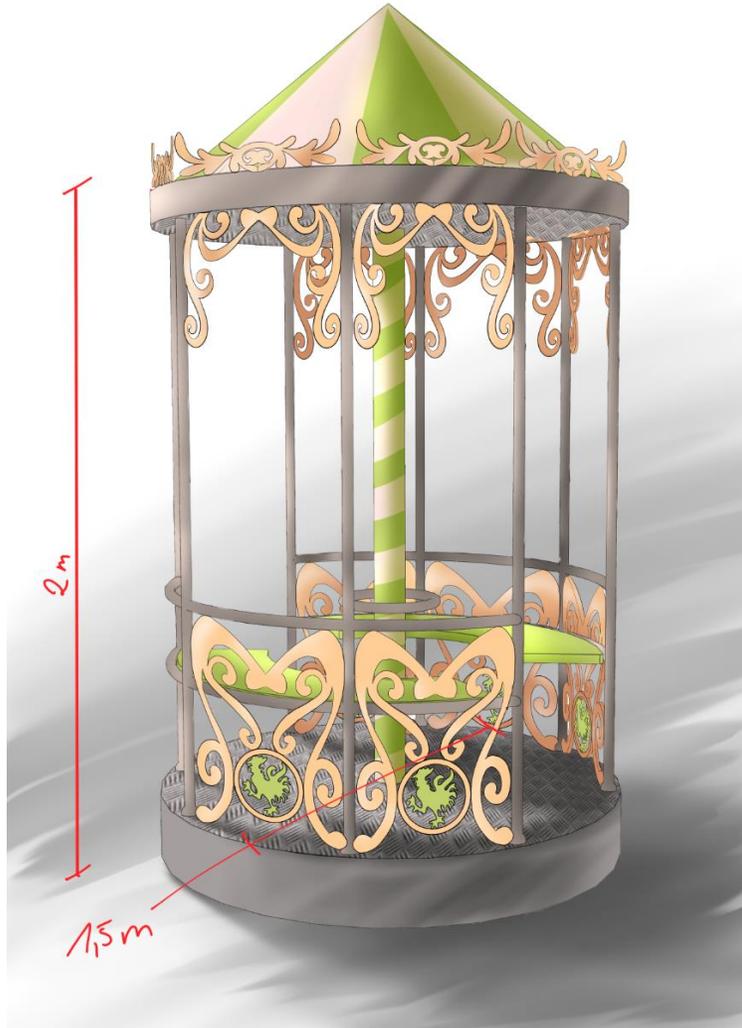
Abb. 22: Karussell – Variante (1)

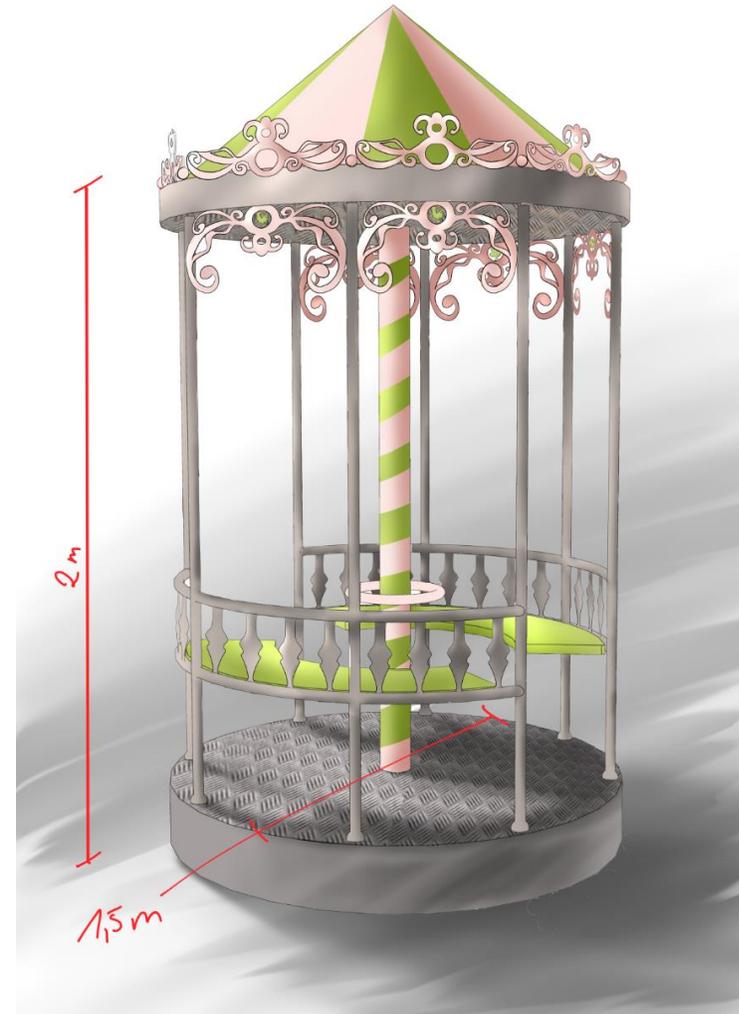
Abb. 23: Karussell – Variante (2)
